## 期 間 入 札 の 公 告

- 1 所 在 西条市三芳  
地 番 1724番  
地 目 宅地  
地 積 669.87平方メートル
- 2 所 在 西条市三芳 1724番地  
家屋 番号 1724番  
種 類 居宅  
構 造 木造瓦葺2階建  
床 面 積 1階 81.15平方メートル  
2階 58.79平方メートル  
(附属建物)  
符 号 1  
種 類 物置  
構 造 コンクリートブロック造スレート葺平家建  
床 面 積 17.32平方メートル

## 現 況 調 査 報 告 書

# 評 価 書

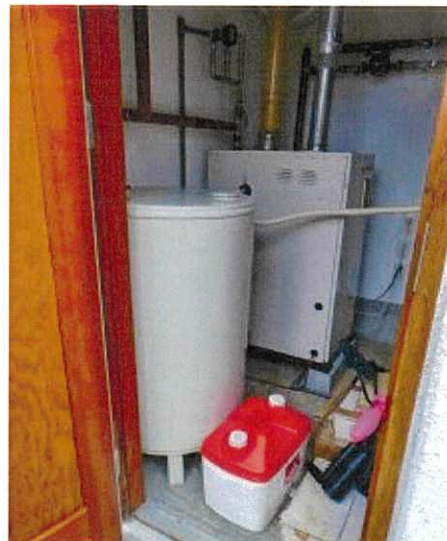
12

ボイラー室（写真12番）が設けられている。

ボイラー室の状況

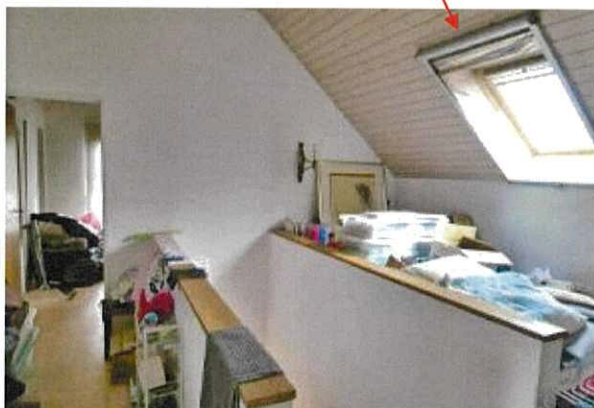
13

同主である建物につき、関係人の陳述のとおり、西側の玄関扉の鍵、2階トイレ及び浴室の換気扇並びに2階廊下のブラインドの各不具合を認めた。

作動不良のブラインド

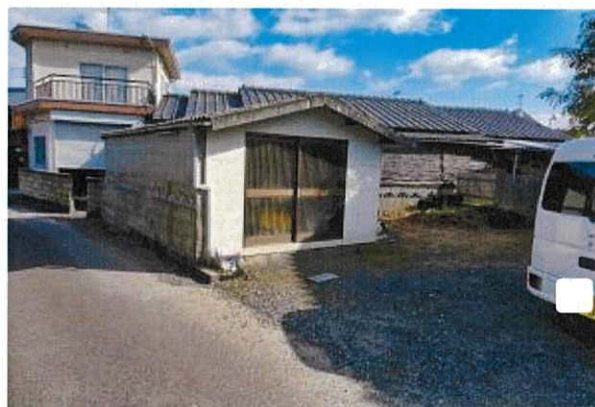
19

附属建物はかつて車庫として利用していた模様であるが、現況は物置として使用されている。

附属建物の状況

| 特 記 事 項 | ○当該附属建物は築年数が古く、経済的残存耐用年数は満了しているものと判断した。<br>○当該附属建物について、建築時期・構造・種類等の要因を踏まえ現場調査を行った結果、アスベスト含有建材が使用されている可能性は否定できない。なお、アスベスト使用の詳細については専門調査機関の分析調査を要する。<br>○建築確認番号 : なし<br>検査済証番号 : なし |

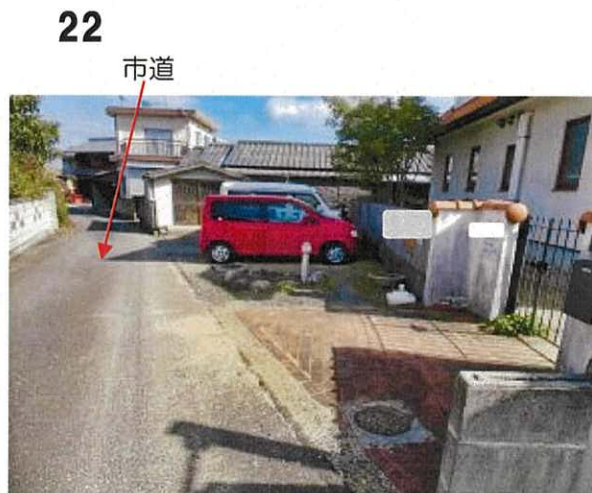
22

物件1土地の北西方において、幅員約3.1mのアスファルト舗装市道（建築基準法4条2項道路・写真22番）に、南方において、幅員約1.4mの舗装道路（建築基準法外道路・写真23番）に、それぞれ接面している。

接面道路（南側）の状況
