## 期 間 入 札 の 公 告

物 件 目 録

## 現 況 調 査 報 告 書

# 評 価 書

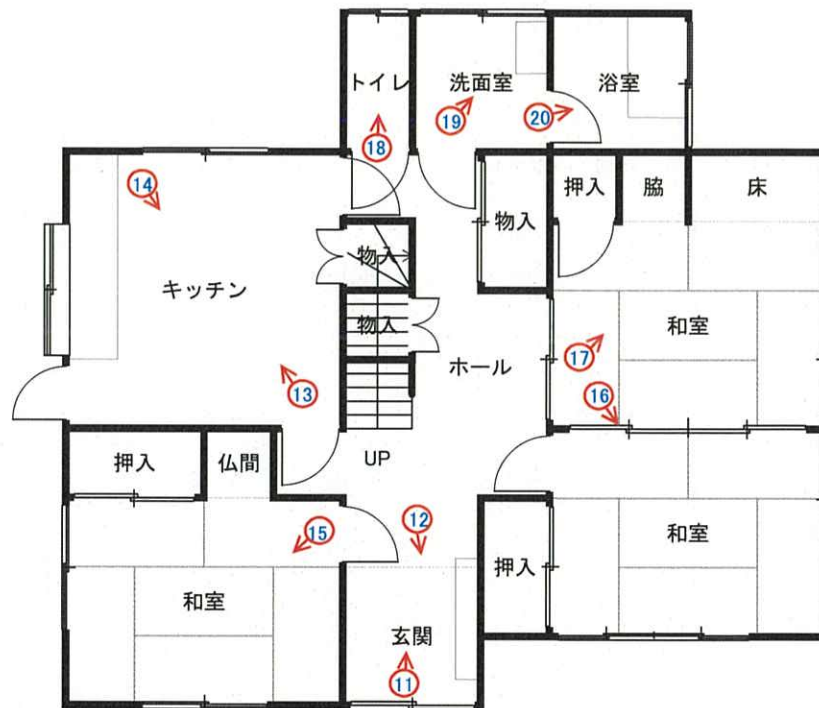
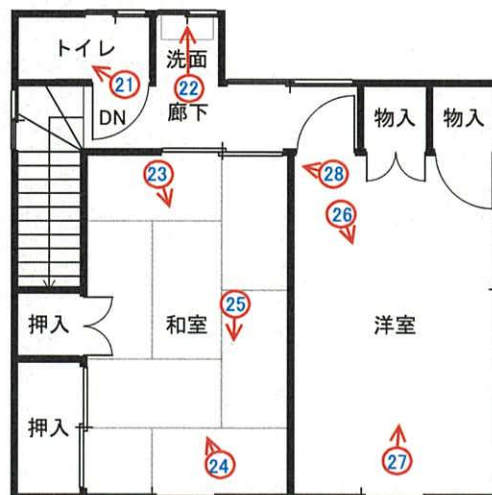
# 建物間取図

1 階

2 階

←○写真撮影位置・方向

(物件3・概略図)

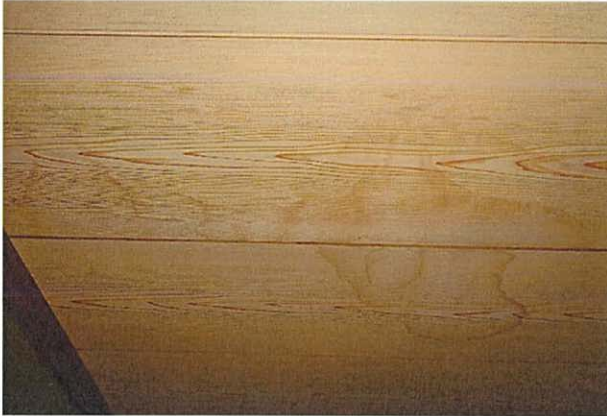
25 (雨漏り痕の状況)

| 区 分 | 主である建物 |
|---|---|
| 特 記 事 項 | <p>* 目的建物は全体的に経年よりも劣化した状態にあり、2階の和室に雨漏り痕が認められ、また2階洋室の内装は著しく損傷した状態にある。</p> <p>* 目的建物（内部）では小型犬一匹が飼育されている。</p> <p>* 目的建物西側に工作物（さしかけ）があるが、屋根材がなくなって、鉄骨のみが腐食して存在する。<br/>また、目的建物北側には鉄骨造スレート葺の工作物（倉庫）が存在し、当該工作物は大半外壁が存在しない簡易な仕様である。<br/>いずれの工作物も積極的に換価価値を認め難い。</p> <p>* 目的建物について、建築時期、構造、種類等の要因を踏まえ現地調査を行った結果、アスベスト含有建材が使用されている可能性は否定できない。なお、アスベスト使用の詳細については専門調査機関の分析調査を要する。</p> |
