## 期 間 入 札 の 公 告

松山地方裁判所民事部

現 況 調 査 報 告 書

# 評 価 書

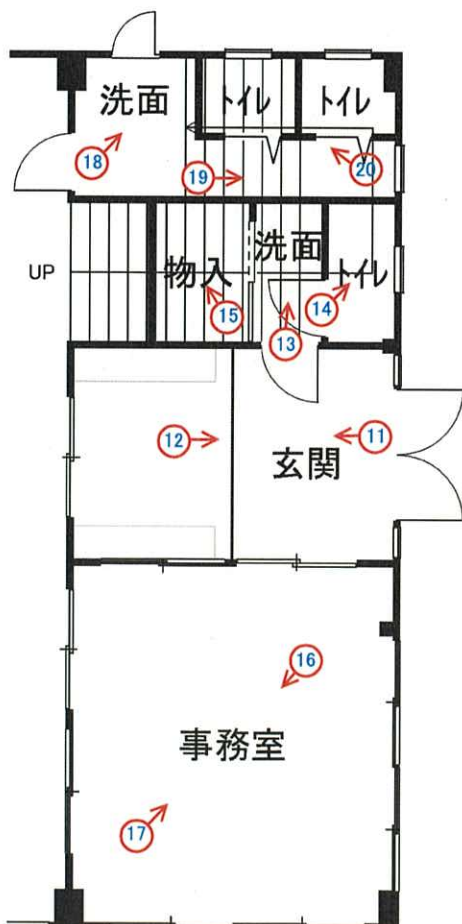
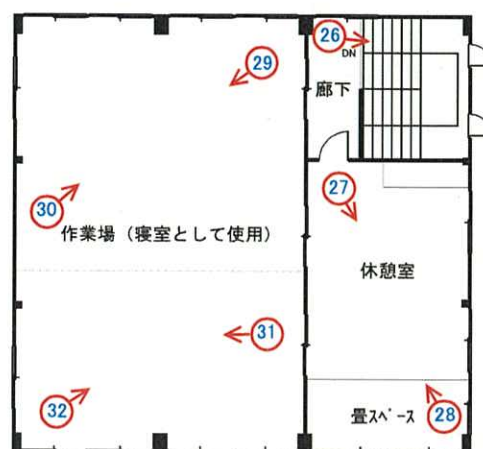
## 建物間取図

※機械器具類等の配置場所は、建物間取図中の番号記載のとおり

←○写真撮影位置・方向

□は、機械器具類の配置位置

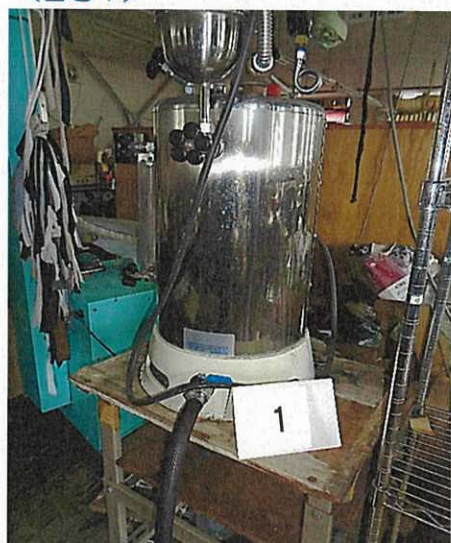
1 (番号1)

| 番号 | 品 名 等 | 個 数 | 製 作 者 | 製造時期 | 評価額(円) | 備 考 |
|---|---|---|---|---|---|---|
| 1 | 蒸気発生器<br>K23F14035 | 1 | 大阪電機工業株式会社 | 不明 | 0 | |

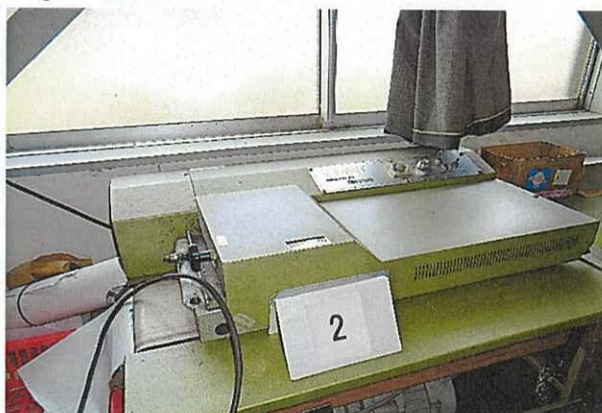
3 (番号2)

| 番号 | 品 名 等 | 個 数 | 製 作 者 | 製造時期 | 評価額(円) | 備 考 |
|---|---|---|---|---|---|---|
| 2 | プレス機 | 1 | シンコー工業株式会社 | 不明 | 0 | |

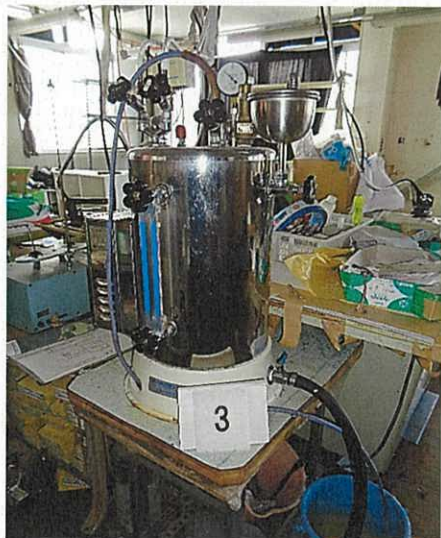
5 (番号3)

| 番号 | 品 名 等 | 個 数 | 製 作 者 | 製造時期 | 評価額(円) | 備 考 |
|---|---|---|---|---|---|---|
| 3 | 蒸気発生器<br>K23F15026 | 1 | 大阪電機工業株式会社 | 不明 | 0 | |

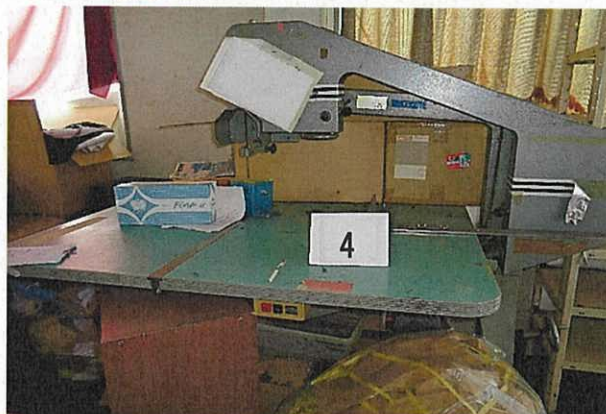
7 (番号4)

| 番号 | 品 名 等 | 個 数 | 製 作 者 | 製造時期 | 評価額(円) | 備 考 |
|---|---|---|---|---|---|---|
| 4 | 包装用裁断機<br>MBK型2897 | 1 | 株式会社エヌシー<br>エー | 不明 | 0 | |

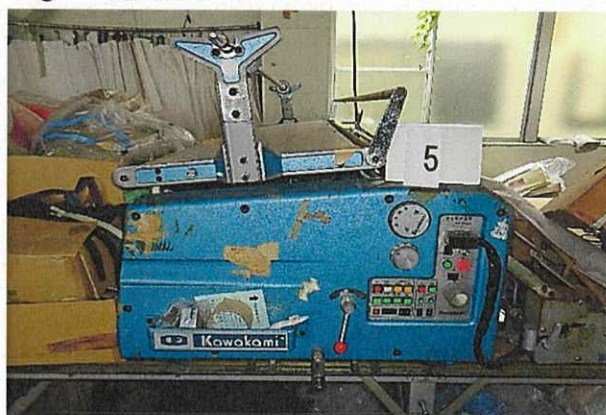
9 (番号5)

| 番号 | 品 名 等 | 個 数 | 製 作 者 | 製造時期 | 評価額(円) | 備 考 |
|---|---|---|---|---|---|---|
| 5 | 全自動延反機 | 1 | Kawakami | 不明 | 0 | |
