## 期 間 入 札 の 公 告

- 2 所 在 西条市小松町新屋敷字小松 甲 2 9 7 9 番地  
 家屋 番号 甲 2 9 7 9 番  
 種 類 居宅  
 構 造 木造瓦葺 2 階建  
 床 面 積 1 階 1 9 1 . 7 3 平方メートル  
           2 階 3 9 . 7 1 平方メートル  
 (附属建物)  
 符 号 1  
 種 類 車庫  
 構 造 木造瓦葺平家建  
 床 面 積 3 4 . 2 0 平方メートル  
 符 号 2  
 種 類 物置  
 構 造 コンクリートブロック造スレート葺平家建  
 床 面 積 7 . 3 5 平方メートル

## 現 況 調 査 報 告 書

# 評 価 書

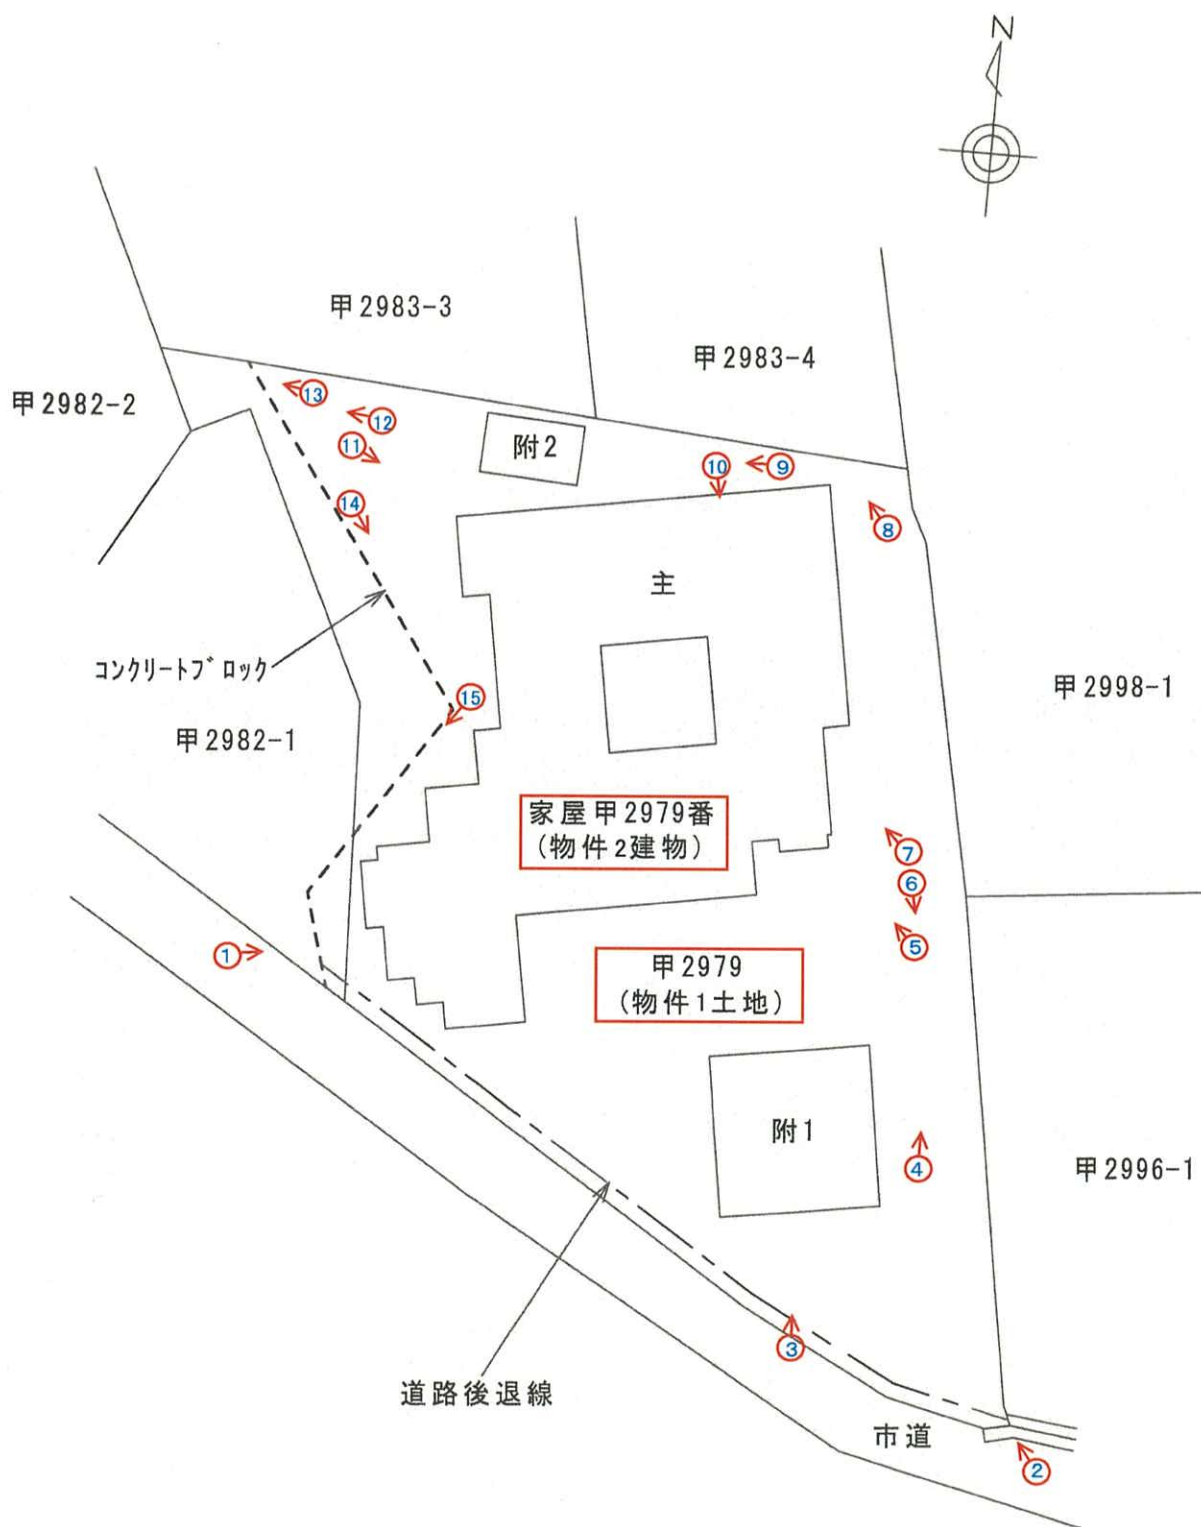
# 土地建物位置関係図

4. 物件1の土地のうち、中央付近には物件2の主たる建物が存し、南側付近には物件2の附属建物符号1が、北側付近には物件2の附属建物符号2が、それぞれ存している。また、物件1の土地は、コンクリート舗装されている南側付近の一部を除き、庭園等として利用されている。
5. 物件1の土地の南側付近(物件2の附属建物符号1の東側付近)には、木造の門(工作物)が存するところ、現況では、同門につき、扉等の破損が認められる。また、物件1の土地の北西付近には、物干し台(工作物)が存する。なお、物件1の土地の北側付近には、地下水用と思われる浄化・活水システムが設置されている。

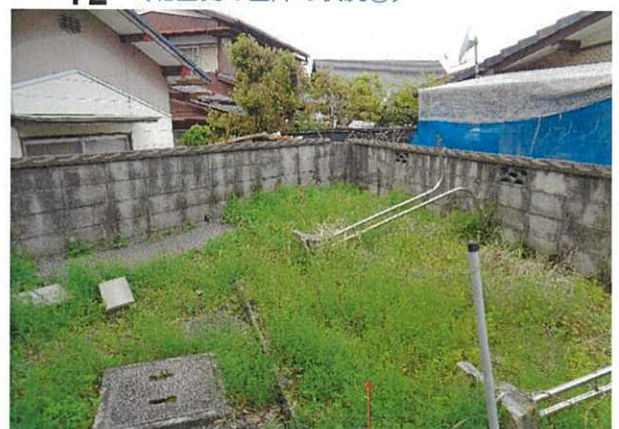
12 (北西側の困障の状況①)

2. 物件1の土地の南東角付近に隣接する2筆の各土地(①地番:甲2996番2,地積:7.86平方メートル,②地番:甲2996番3,地積:15平方メートル,所有者:①及び②ともに周桑郡小松町(現在は合併により西条市))の地目は、公簿及び現況ともに公衆用道路である。
3. 物件1の土地の外周境界付近には、車庫として利用されている物件2の附属建物符号1の建物の南側付近を除き、概ね囲障が構築されているところ、そのうち、現況における北西側から南西側にかけての囲障(コンクリートブロック製等)の設置位置については、14条地図に示されている同土地の境界の形状とかなり異なっていることが認められるほか、現況における同土地の南西角の境界付近の形状についても、14条地図上の形状とは異なる隅切り様となっていることから、物件1の土地や、同土地の西側隣接地(地番:甲2982番1,地目:宅地,地積:147.00平方メートル,所有者:■B)等の現況における相互の利用範囲は、必ずしも14条地図上の境界線を反映していないものと思われる。したがって、現況における物件1の土地の有効利用面積は、上記1に記載した現況も踏まえると、公簿上の地積よりも減少する可能性があるものと思われる。このような現況となっている理由については、過去の両土地の所有者らによる事実上の土地交換があったとも推測されるが、詳細は不明である。なお、公簿上、物件2の主たる建物の新築時期は、昭和55年4月8日(なお、昭和60年8月5日に増築されている。)とされており、地番甲2982番1の土地に存する家屋番号甲2982番1の建物の新築時期は、昭和47年11月20日であるとされている。

| 特 記 事 項 | <p>○目的土地の西側隣接地: 甲2982番1及び甲2982番2との境界部分において、法14条地図と現況のブロック塀の位置が大きく異なっている。隣接地の所有者との間で土地交換等がなされたものと推測されるが詳細は不明であり、専門家による境界確認及び測量等が必要であるものと思料する。</p> <p>○接面市道はいわゆる2項道路であり、道路中心から2mの道路後退が必要となるが、目的土地は後退済みであると推測される。</p> <p>○目的土地の北部に地下水用と推測される浄化・活水器が設置されている。</p> <p>○目的土地が南東部で接する土地の概要は下記の通りである。<br/>地番: 甲2996番2及び地番: 甲2996番3、ともに公衆用道路、所有者: ともに周桑郡小松町(現西条市)</p> <p>○目的土地には多数の庭石及び樹木が存する。</p> <p>○目的土地について周知の埋蔵文化財包蔵地の指定は無い。</p> <p>○目的土地は土壤汚染対策法第3条に規定する有害物質使用特定施設に係る工場または事業場の敷地であった履歴を有する土地を含まない。</p> |

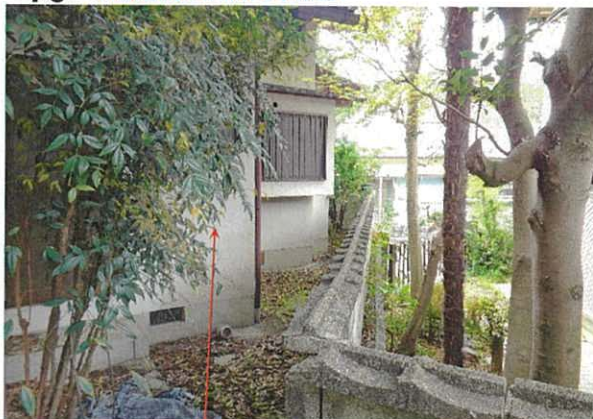
15 (南西側の囲障の状況)

1. 14条地図上、物件1の土地の南西側には道が隣接しているとされている。現況では、物件1の土地の南西側には、アスファルト舗装された道路(市道)が隣接している。この点、物件1の土地の南西側の境界付近の一部には、上部に囲障が築造された石垣が設置され、当該石垣の内側は、物件2の建物の敷地として利用されているところ、当該石垣を隔てた外側(南西側)については舗装され、その地盤面は、概ね上記の道路と同程度の高さとなっており、同部分(外側部分)は、当該石垣の内部とは一線を画している(道路後退による結果と推測される。)

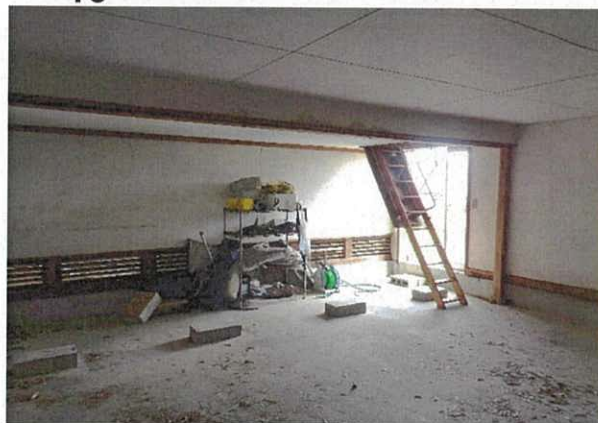
47 (内壁面の亀裂の状況)

- イ 複数箇所に亘り、建具類等の破損箇所が認められる。
  - (2) 附属建物符号1
    - ア 北東付近に存するドアのガラスが破損している。
    - イ 北西角付近の柱に、腐食箇所が認められる(白アリの被害によると思われる。)
    - ウ 北西付近の内壁面に、亀裂が生じている。
10. 本調査によるも、本件所有者である■Aとの接触はかなわなかったが、物件2の建物内外の状況を踏まえると、同建物は、空き家の状態で、同人が管理しているものと思われる。この点、現況では、物件2建物内外には、相当数の家財道具等が残置されている。
