## 期間入札の公告

## 現況調査報告書

# 評 價 書

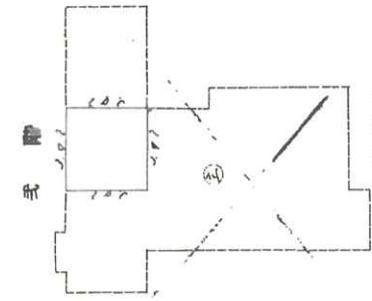
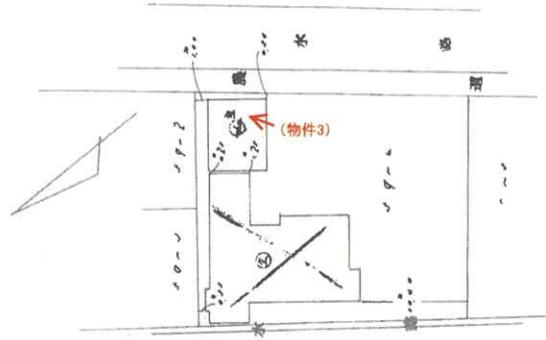
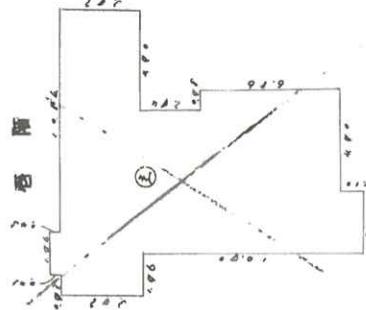
### 346609 各階平面図

床面積 6.70 × 4.70 = 31.69

床面積  
1.95 × 1.95 = 3.80  
1.95 × 2.90 = 5.65  
2.90 × 6.50 = 19.00  
6.50 × 2.90 = 18.85  
1.95 × 2.90 = 5.65  
2.90 × 1.95 = 5.65

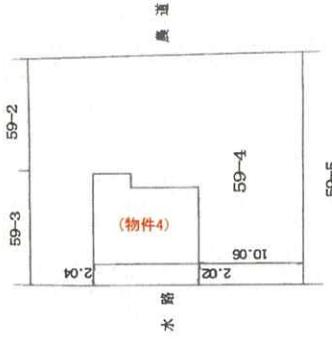
建物図面  
各階平面図

求積表	
$7.314 \times 10.239$	= 74.888046
計	74.888046
床面積	74.88 m <sup>2</sup>

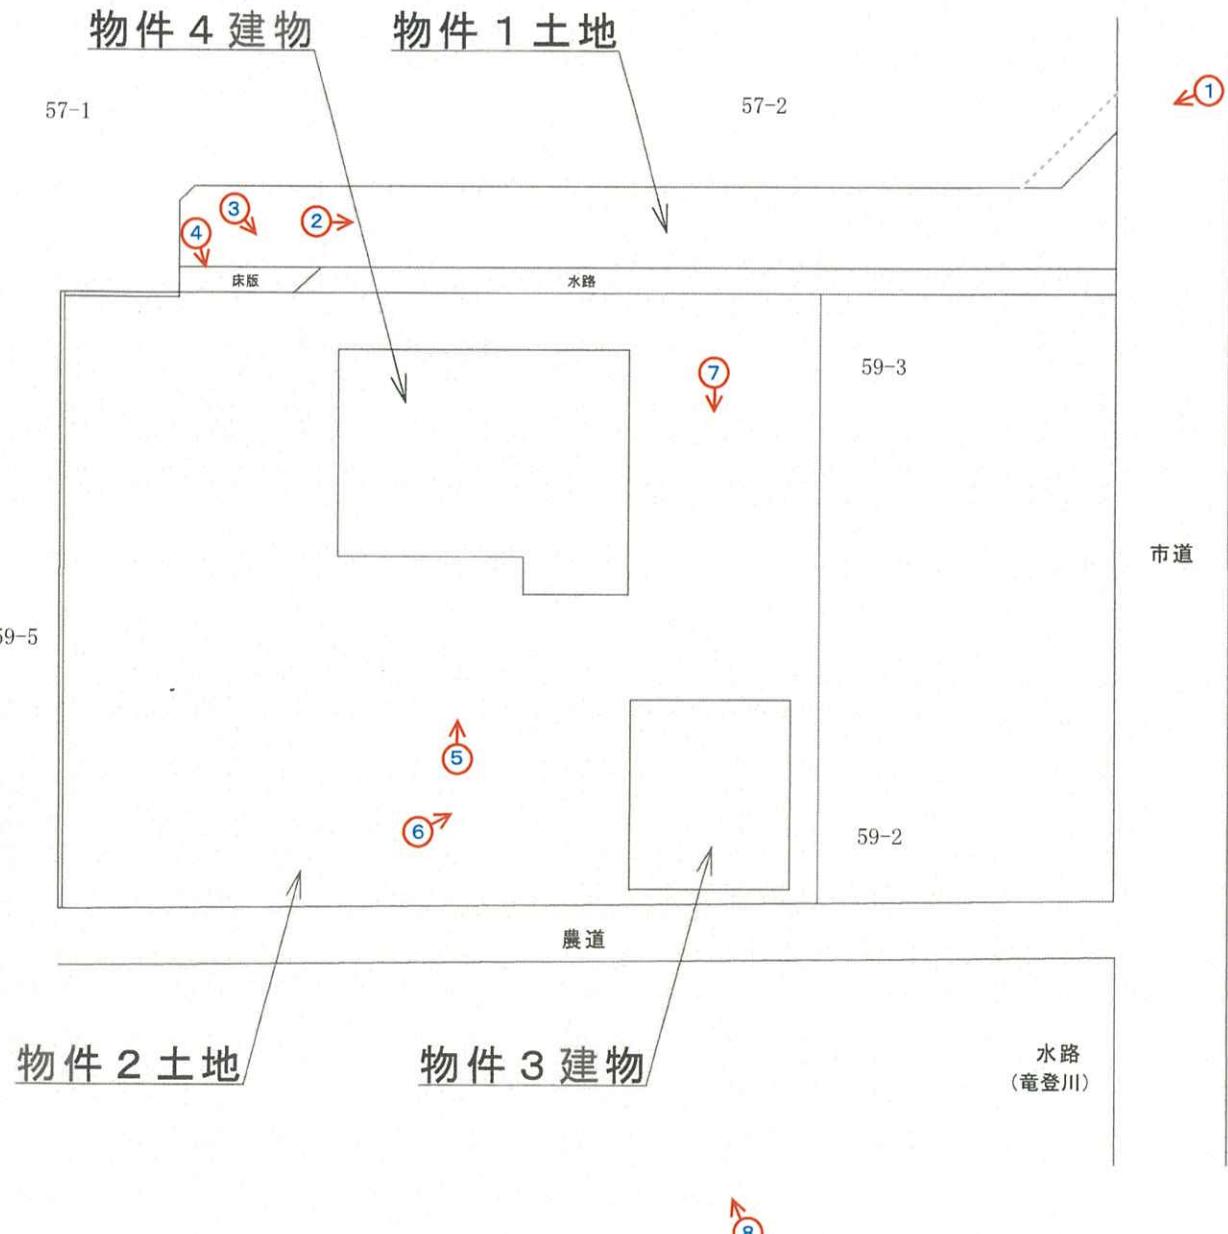
土地建物位置関係図  
(物件1~4・概略図)

1. 公図上、物件1の土地の北東側には、地番57番11の土地（地目：公衆用道路、地積：1.75平方メートル、所有者：今治市）が隣接するとされ、さらに同土地には、道が隣接するとされている。現況では、物件1の土地の北東側には、アスファルト舗装された道路（市道）が隣接している。
2. 現況では、物件1の土地は、未舗装の通路として利用されており、同土地の南東側は、水路を介して物件2の土地に接している。この点、物件1の土地と、物件2の土地との間の一部の水路上には、コンクリート製の床板が敷設されており、物件1の土地は、物件2の土地への進入路として利用されている。

4. 公図上、物件2の土地の南東側には、道が隣接し、さらに同道には、水路が隣接するとされている。現況では、物件2の土地の南東側には、アスファルト舗装された道（農道）が隣接し、同道の南東側には、河川（竜登川）が隣接している。
5. 物件2の土地のうち、東側付近には、物件3の建物が存し、同建物は、倉庫として利用されている。ちなみに、公簿によると、物件3の建物は、元々、昭和29年11月15日に新築された木造瓦葺2階建の居宅を主たる建物として、昭和50年5月10日に新築された附属建物であったところ、平成16年10月4日付けで主たる建物が取り壊されたことに伴い、同日付けで主たる建物に変更されたとされている。一方、物件2の土地のうち、北西付近には、物件4の建物が存し、同建物は、居宅として利用されている。また、物件2の土地の南西側から南側付近にかけては、庭木等が植栽された庭園として利用されている。なお、物件2の土地の西側付近には、先端にアンテナが設置された、コンクリート製の支柱が存する。

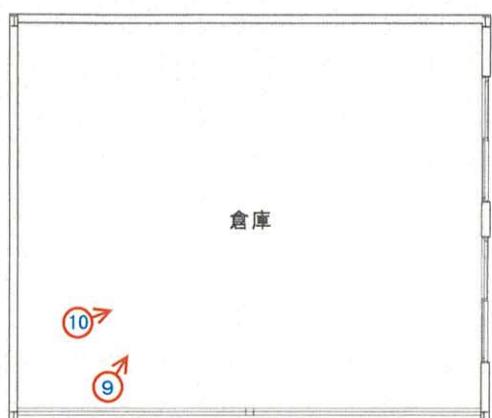
建物間取図  
(物件 3)  
(概略図)

区分	主である建物
建築時期及び経済的残存耐用年数	建築年月日(登記情報) : 昭和 50年 5月 10日 新築 経過年数 : 50年 経済的残存耐用年数 : 3年
仕様	構造 : 鉄骨造平家建 屋根 : 大波スレート葺 外壁 : 小波スレート張り 内壁 : 外壁現し 天井 : 屋根現し 床 : 土間コンクリートモルタル仕上 設備 : 電気設備 その他 : その他上記の建物本体の一部と見做される付加物を含む。
床面積(現況)	37.98m <sup>2</sup> 延床面積 同上 増改築の有無: 無
現況用途等	現況用途 : 倉庫 間取り : 現況調査報告書参照
品等	やや劣る
保守管理の状態	やや劣る
建物の利用状況	現況調査報告書記載のとおり
特記事項	○競売手続においては、建物に付属する各種付帯設備の動作確認ができないため、正常に作動するか否かは不明である。 ○建築確認証: 今治市役所住宅建築課での調査では履歴は確認出来なかった。 ○完了検査済証: 今治市役所住宅建築課での調査では履歴は確認出来なかった。 ○本件建物について、建築時期・構造・種類等の要因を踏まえ現地調査を行った結果、アスベスト含有建材の使用が疑われるが、詳細については専門調査機関の分析調査を要する。

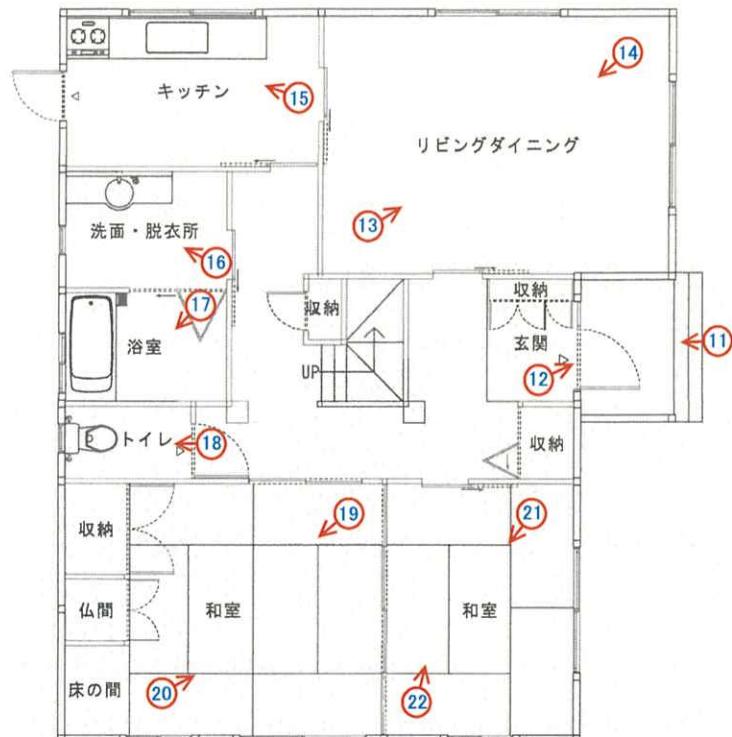
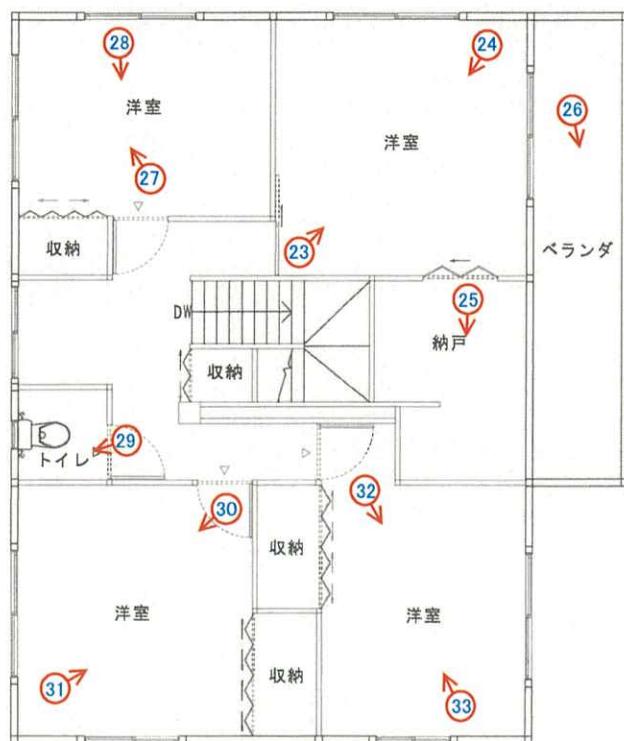
建物間取図  
(物件 4)  
(概略図)

区分	主である建物
建築時期及び経済的残存耐用年数	建築年月日(登記情報) : 平成16年12月1日 新築 経過年数 : 20年 経済的残存耐用年数 : 15年
仕様	構造 : 軽量鉄骨造2階建 根 : 鋼板折板葺 外壁 : 窯業系サイディングボード張り 内壁 : PBボード下地ビニールクロス張り等 天井 : ビニールクロス張り等 床 : 畳、フローリング等 設備 : 電気、給排水、衛生設備等 その他 : その他上記の建物本体の一部と見做される付加物を含む。
床面積(現況)	1階79.89m <sup>2</sup> 、2階74.88m <sup>2</sup> 延床面積154.77m <sup>2</sup> 増改築の有無 : 無
現況用途等	現況用途 : 居宅 間取り : 現況調査報告書参照
品等	普通
保守管理の状態	普通
建物の利用状況	現況調査報告書記載のとおり
特記事項	○競売手続においては、建物に付属する各種付帯設備の動作確認ができないため、正常に作動するか否かは不明である。 ○建築確認証 : 有年月日 : 平成16年9月29日 番号 : H16-1744号 ○完了検査済証 : 有年月日 : 平成16年12月9日 番号 : H16完-1551号 ○建築基準法第43条但し書許可 : 平成16年9月27日 番号 : H16今治000021号

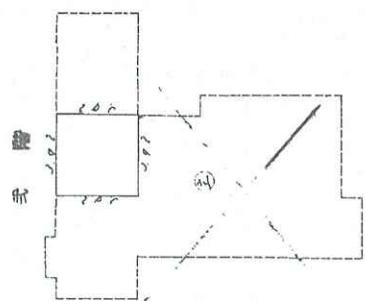
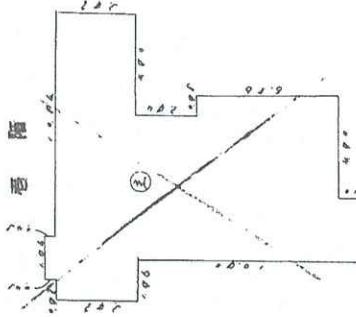
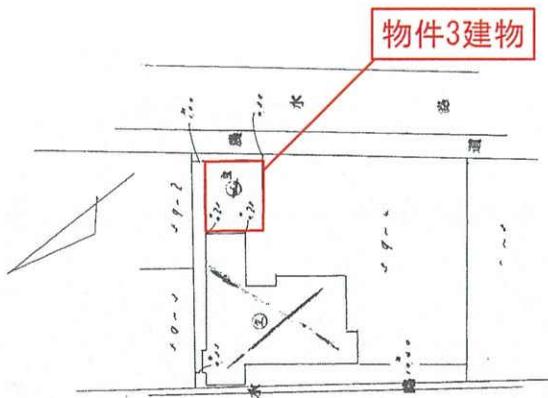
物件3建物

床面積  
10.0 x 6.0 = 60.0

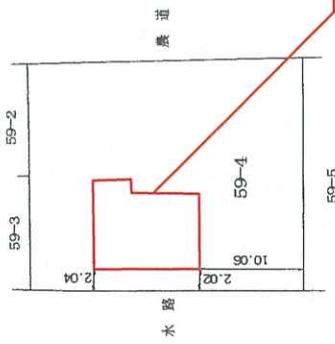
## 346610 各階平面図

$$\begin{array}{rcl} \text{求積表} & & \\ \hline 7.314 \times 10.259 & = & 74.889046 \\ 1.350 \times 3.710 & = & 5.008500 \\ \hline \text{計} & & 79.895546 \\ \hline \text{床面積} & & 79.89 \text{ m}^2 \end{array}$$

$$\begin{array}{rcl} \text{求積表} & & \\ \hline 7.314 \times 10.259 & = & 74.889046 \\ 1.350 \times 3.710 & = & 5.008500 \\ \hline \text{計} & & 74.88 \text{ m}^2 \end{array}$$
