期 間 入 札 の 公 告

千葉地方裁判所民事第4部

現況調査報告書

評価書

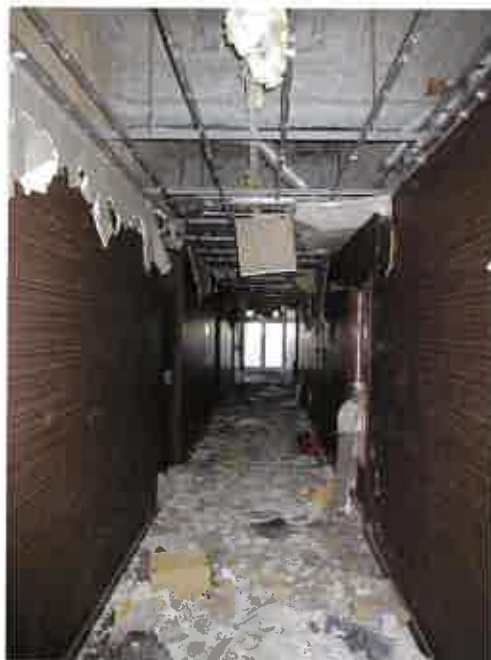
⑪
1階廊下

- 本建物内には天井や内壁等に多数の穴や破損した箇所があり、各室内の状況から、大部分が侵入者による破壊行為によって生じたものと推測される。また、火災の影響による損傷もあるため、それらの損傷した箇所をすべて指摘して個別に報告することは困難である。本建物は、破壊行為と火災によって甚大な損害が発生しており、原状回復には多額の費用を要するものと思料する。

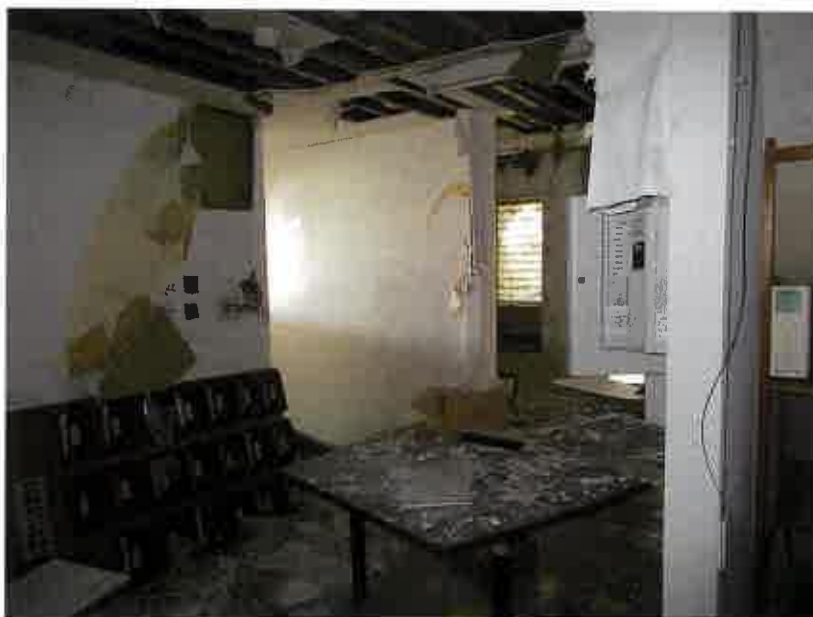
⑫
事務室

<ul style="list-style-type: none"> ・ 各客室，廊下，ロビー，フロント，事務所内の状態は下記のとおりで，概ね似通った状態となっている。 <p>侵入者による破壊行為と推察される窓ガラス，天井及び壁の破壊，ケーブル・コード等の切断等が確認された。これらの破壊等による破片等と，ホテルで使用されていた備品設備等の残置物が床に散乱・堆積しており，状態を確認できない箇所が多かった。洗面ボウルの持ち出しや破損も複数確認された。また，トイレ，浴室等の汚れが目立つ。カビが複数箇所確認された。</p>
<p>建物の利用状況</p>	<p>現況は空家となっている。</p>
<p>特記事項</p>	<ol style="list-style-type: none"> 1. 建築確認：昭和63年9月19日／旭第170号 検査済証：平成元年4月6日／旭第170号 建築確認の敷地：1 2 3 2 番 2（物件2），1 2 3 5 番（物件4） 2. 天井破損部分から鉄骨の被覆として吹付け材が確認でき，石綿（アスベスト）を含有している可能性がある。なお，正確には専門家の調査が必要である。 3. 2階リネン室・レストランを中心に火災の跡が確認された。旭市消防署での聴取によると，令和6年1月1日に火災があり，原因は調査中とのこと。リネン室では天井・壁が焼損し，ドアが焼失，屋根の一部欠落，鉄骨の湾曲が確認され，全体的に焦げ跡が残る。レストランでは天井が焼損している。リネン室・食堂に近い階段，廊下，客室ではススによる汚れが目立つ。 4. 1階のリネン室付近では木材の劣化が確認され，シロアリ被害が疑われる。 5. ドアが取り外されている箇所がある。 6. 外部については，外壁に穴が確認され，軒下材が剥離している箇所がある。リネン室付近のバルコニーのフェンスがゆがんでおり，鉄部にはサビが確認された。なお，残置物が多く，雑草繁茂しているため基礎を確認できない箇所が多かった。 7. 1階南東側はピロティ構造の駐車場となっている。同駐車場の天井には複数の破損箇所がある。 8. 外気遮断性が劣化しているため隠れた瑕疵が存する可能性がある。
