## 期 間 入 札 の 公 告

- 1 所 在 伊佐市菱刈前目字麓  
 地 番 2099 番  
 地 目 宅地  
 地 積 1436.19 平方メートル

# 現況調査報告書

## 評 価 書

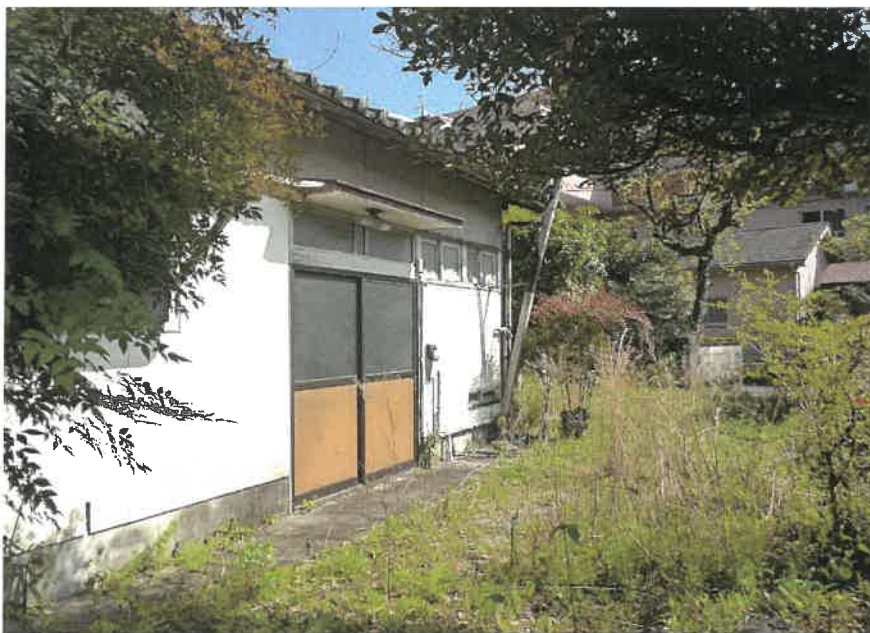
⑧物件2主たる建物  
（外観）

| 特 記 事 項 | ① 物件2建物は、白アリ被害については不明。評価人としての調査には限界があり、詳細については専門家による調査が必要である。<br>② 物件2建物は、建築時期・構造・種類等の要因を踏まえ現場調査を行った結果、アスベストを含有する建材等が使用されている可能性は否定できない。詳細については専門調査機関の分析調査を要する。<br>③ 物件2建物は、外壁が一部破損し、洋室天井に雨漏り跡が存する。 |

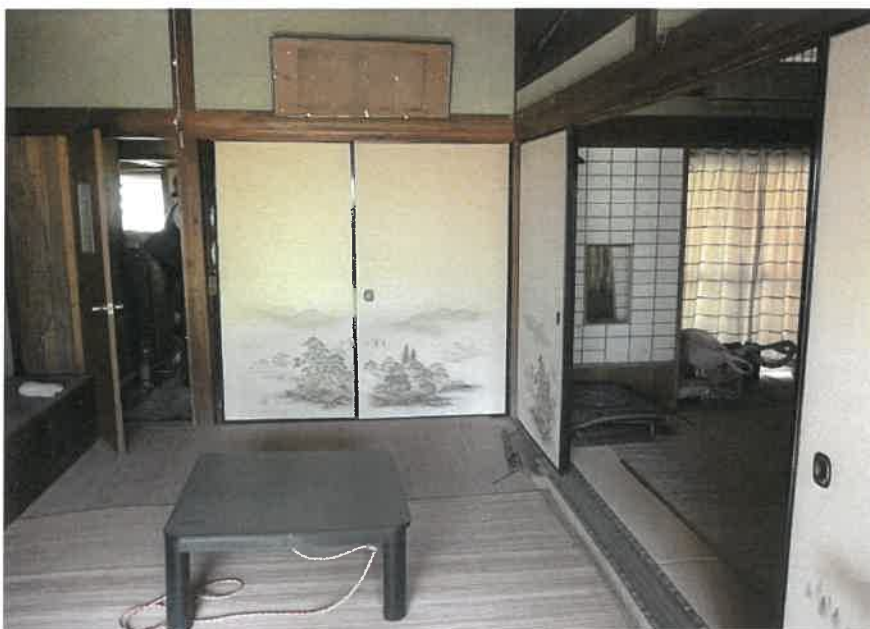
⑮物件 3 主たる建物  
(中央和室 6 畳)

| 特 記 事 項 | ① 物件3建物は、白アリ被害については不明。評価人としての調査には限界があり、詳細については専門家による調査が必要である。<br>② 物件3建物は、建築時期・構造・種類等の要因を踏まえ現場調査を行った結果、アスベストを含有する建材等が使用されている可能性は否定できない。詳細については専門調査機関の分析調査を要する。<br>③ 物件3建物は、西側洋室、浴室、東側洋室の天井が破損し、雨漏り跡が存し、和室6畳の床がぶかぶかして落ち込みそうである。また、西側さしかけの屋根が破損し、浴室用の煙突が破損し倒れかかっている。さらに軒下、基礎、犬走りにヒビが見られ、保守管理の状況は劣る。 |
