## 期 間 入 札 の 公 告

- 1 所 在 稚内市栄四丁目  
地 番 1482番45  
地 目 宅地  
地 積 236.40平方メートル
- 2 所 在 稚内市栄四丁目 1482番地4  
家屋 番号 1482番4の45  
種 類 居宅  
構 造 木造亜鉛メッキ鋼板葺2階建  
床 面 積 1階 79.38平方メートル  
2階 40.50平方メートル  
(現況)  
床 面 積 1階 約89.10平方メートル  
(未登記附属建物)  
種 類 車庫  
構 造 木造亜鉛メッキ鋼板葺平家建  
床 面 積 約17.01平方メートル

## 現況調査報告書

評 価 書

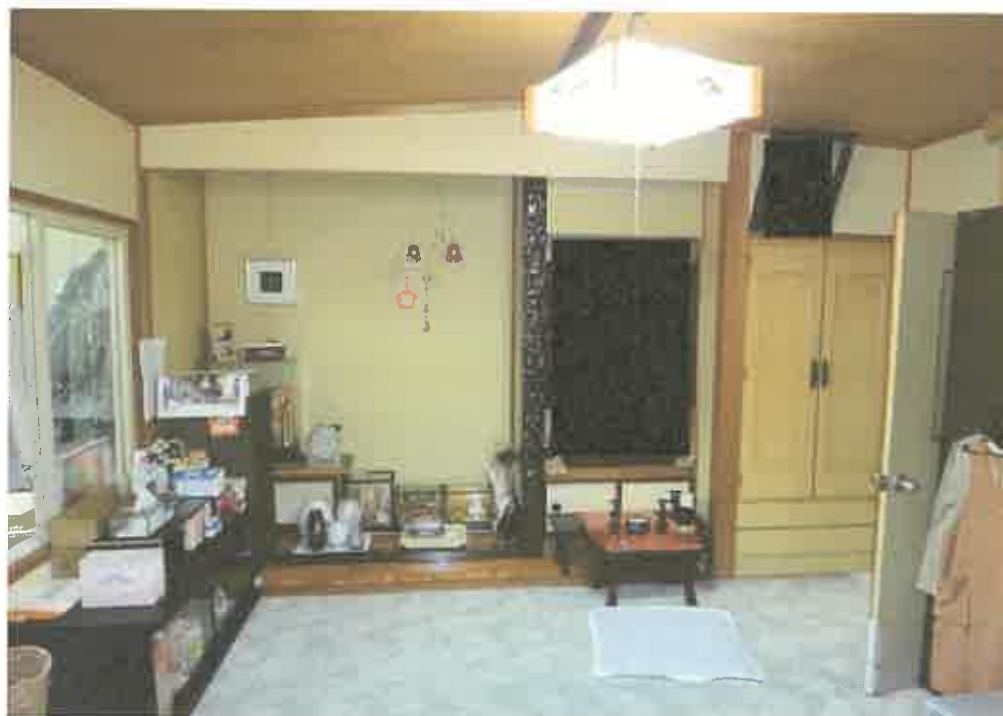
4

- 5 本件建物等には以下の損傷、劣化、汚損等が見られた。
  - (1) 1階和室1の壁面のひび割れ
  - (2) 2階洋室2のドアノブの破損
  - (3) 2階洋室2の壁全体にタバコ煙が原因と思われる黄ばみ
  - (4) 2階洋室3にある煙突部分の壁に多数のひび割れ
  - (5) 未登記附属建物（車庫）の壁面の損傷

1 階和室 1

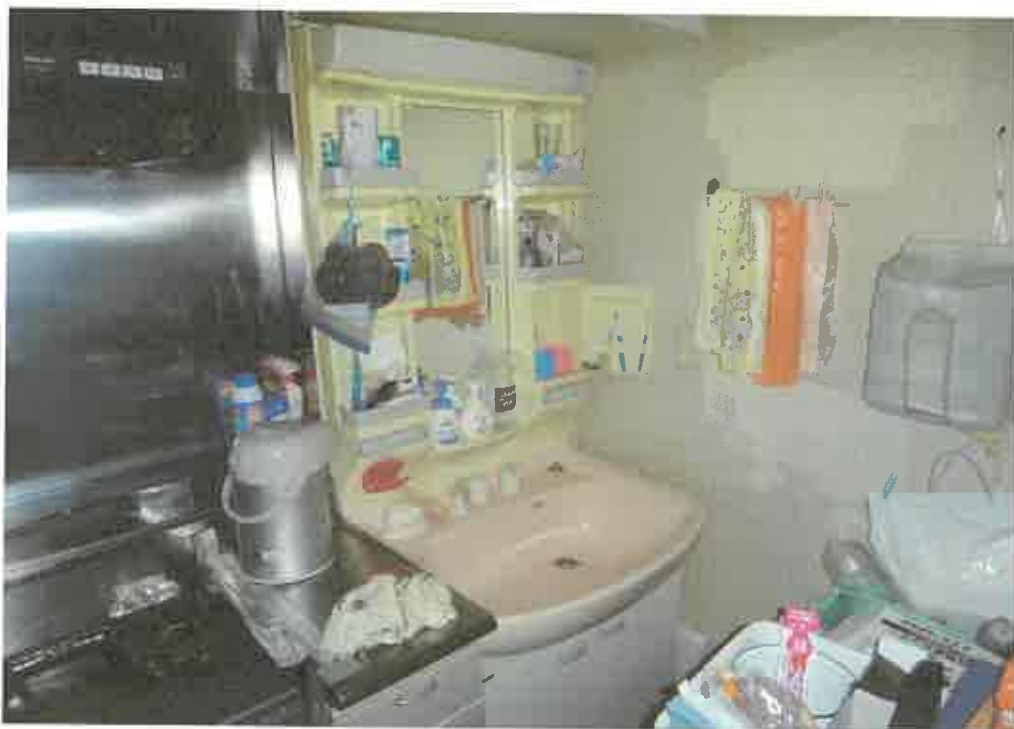
8

- (5) 未登記附属建物（車庫）の壁面に隣地建物からの落雪による損傷がある。  
とのことである。ただし、本調査では1階トイレの壁及び2階洋室3の天井に水漏れ等の痕跡は確認できず、1階和室2内の略南東側角の壁面上部には染様なものが見られたが、スガ漏り等が原因かは不明である。また1階台所と洗面台の間の上部には、一部濡れている部分が確認でき、台所の天板上には水が溜まっている部分が存在した。

洗面台

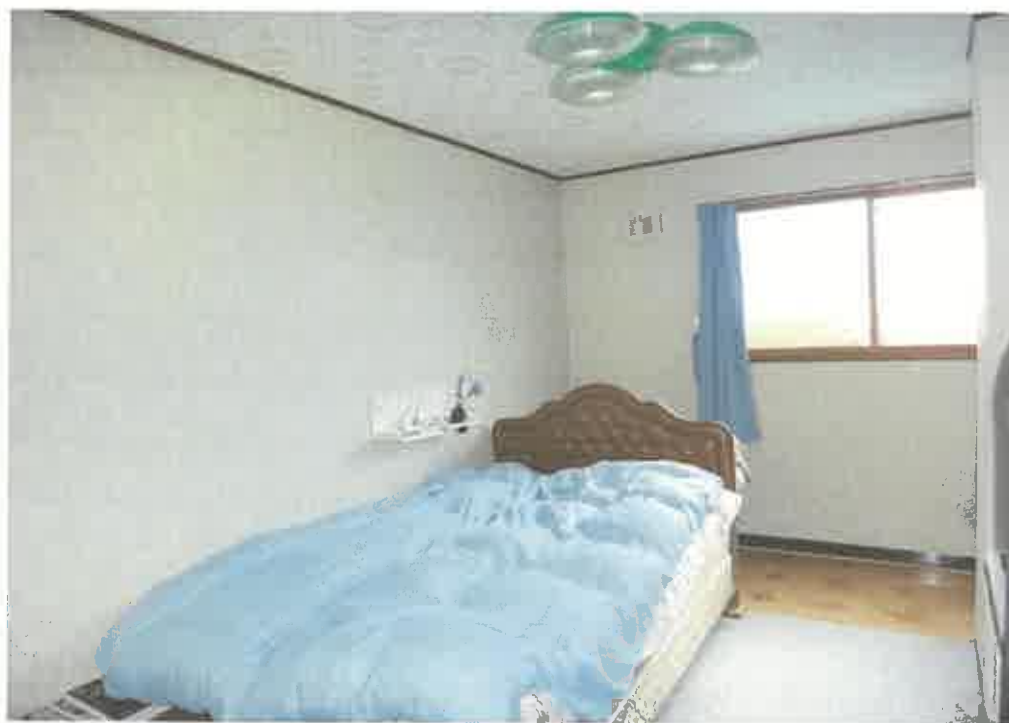
13

- (3) 本件建物内の壁面のうち、1階トイレの壁の一部、1階台所と洗面台の間の部分及び1階和室2の壁の一部は、大雨の際にスガ漏りが原因と思われる濡れが生じることがある。また、2階洋室3の天井は、大雨の際に雨漏りが生じる部分がある。
  - (4) 風除室の錠前に不具合があり、外側から施錠できない。

2 階洋室 3

- ・2階洋室3:所有者によれば、大雨の時に天井から雨漏りが生じるとのこと  
で、修繕を要すると思われる。また、煙突部分の壁に多数のひび割れが見ら  
れる。修繕を要すると思われる。
- ・2階全体:2階及び階段部分を中心に建物が略南側に若干傾斜していると  
思われ、再利用に際しては注意を要する。なお、所有者によれば、目的物件  
は基礎杭が打っていないとのことであり注意を要する。
- ・外壁に設置されたエアコン用室外機と思われる設備が外壁から外れそう  
になっており、西側隣地側に大きく傾いている。今後地上に落下する恐れ  
もあることから、再利用に際しては注意を要する。
- ・アスベスト含有建材等、建物有害物質の利用については目視調査の結果、  
確認できなかった。但し、室内に煙突が設置されておりアスベスト含有建  
材等使用の可能性も考えられること及び、評価人としての調査は限界が  
あるため、詳細については専門家による調査を要するものである。
- ・上記を除き、建物全体的には経年相応の汚損、損耗等が見られる。
- ・建築確認関係（稚内市建築確認係によれば、目的建物は建築確認申  
請等を受けていないとのことであり、再利用に際しては注意を要す  
る。）
- ・土地建物位置関係図のとおり、目的土地の南東側に未登記附属建物が存  
する。詳細については以下のとおりである。

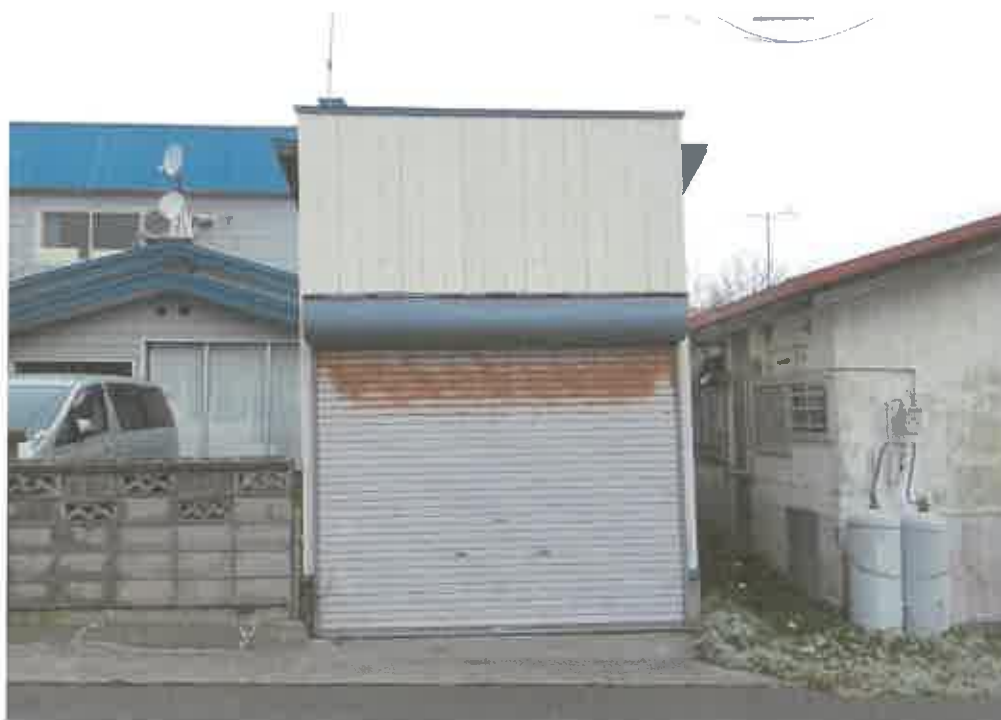
16

- (6) コンクリートブロック塀の損傷
- 6 本件建物には、上記のほか全体として経年相当の劣化が存在するものと思われる。
- 7 本件建物の2階部分全体及び階段部分は、略南側に若干傾斜していると思われる。
- 8 未登記附属建物（車庫）の壁面の損傷は、所有者の陳述によると隣地建物からの落雪が原因であるとされているが、本調査時点では何ら防止策等は設けられておらず、今後損傷が拡大する可能性がある点は注意を要する。

未登記附属建物（車庫）

| 区 分 | 未登記附属建物 |
|---|---|
| 特 記 事 項 | 建物内部は、床がコンクリート敷であ<br>るものの、壁・天井が剥き出しの状態<br>であり安価かつ品等が劣る施工である。ま<br>た、東側外壁に損傷があるほかシャッター<br>等の錆も目立つ等、老朽化・損耗等が<br>著しいことから、未登記附属建物について<br>は既に経済的耐用年数が尽きていると<br>判定し、特に経済的価値は認められな<br>い。 |

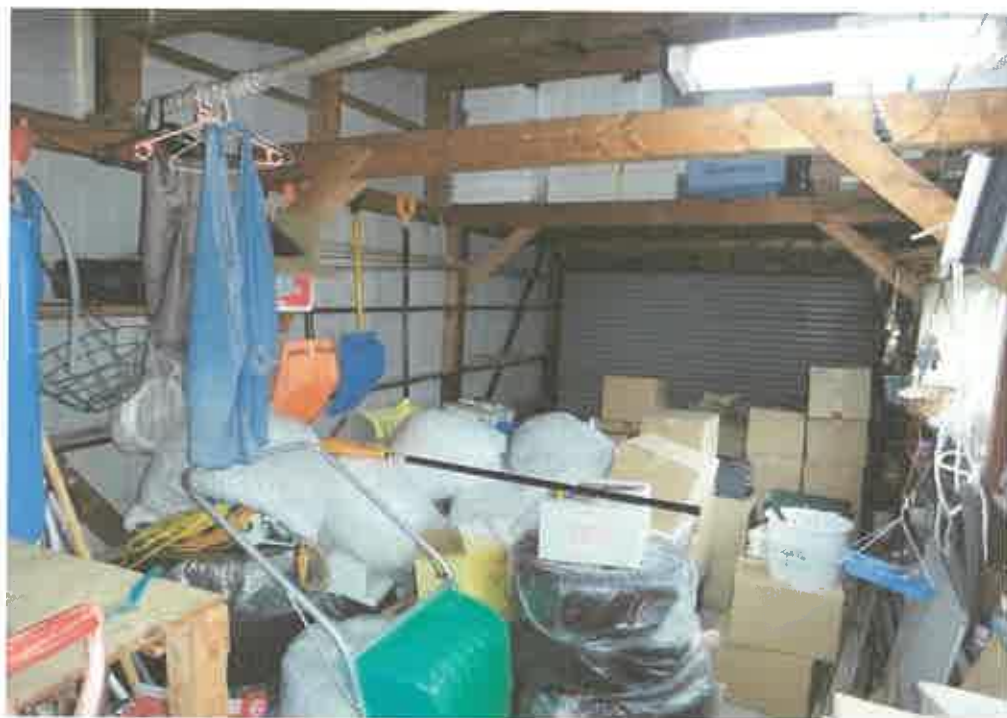
17

未登記附属建物（車庫）
