## 期 間 入 札 の 公 告

高松地方裁判所民事部不動産執行係

## 現況調査報告書

## 評 価 書

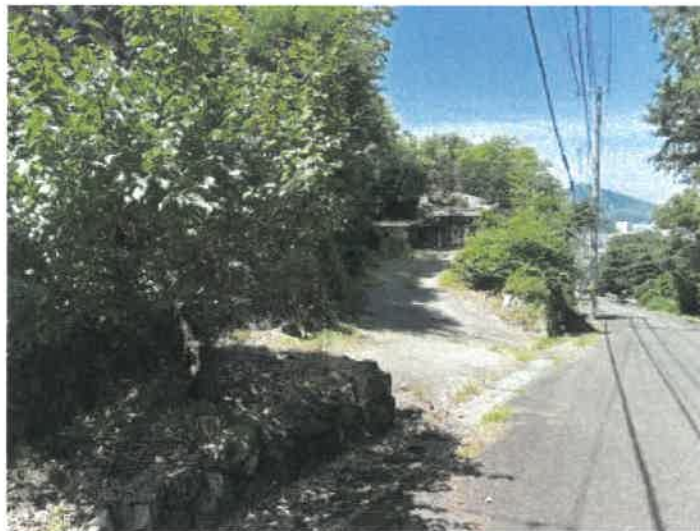
1

本件物件の外観

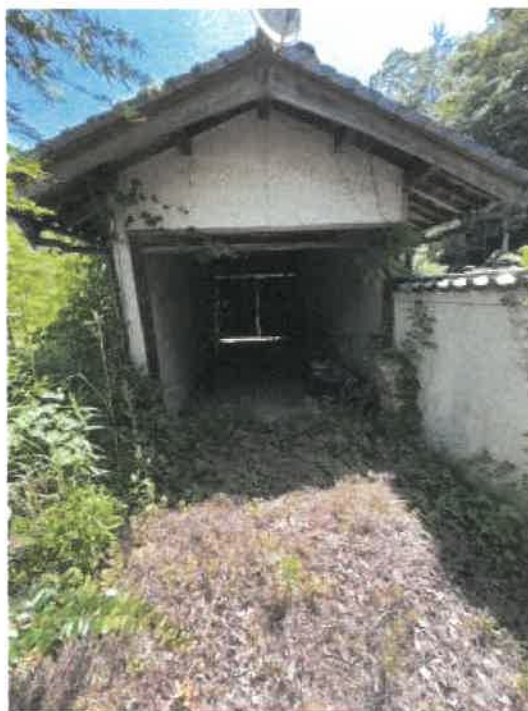
10

物件2 附属建物符号1（車庫）内の状況

| そ の 他 | <ul style="list-style-type: none"> <li>・ 物件 2 附属建物符号 1 は経年（築後約 4 9 年経過）劣化が見受けられる。</li> <li>・ 対象建物については、吹付けアスベスト等が使用されている可能性は低いが、アスベスト含有建材（成形板・仕上塗材等）が使用されている可能性は否定できない。なお、アスベスト使用の詳細については専門調査機関による調査を要する。</li> <li>・ 当該物件の占有等の権利関係は、現況調査報告書参照のこと。</li> </ul> |

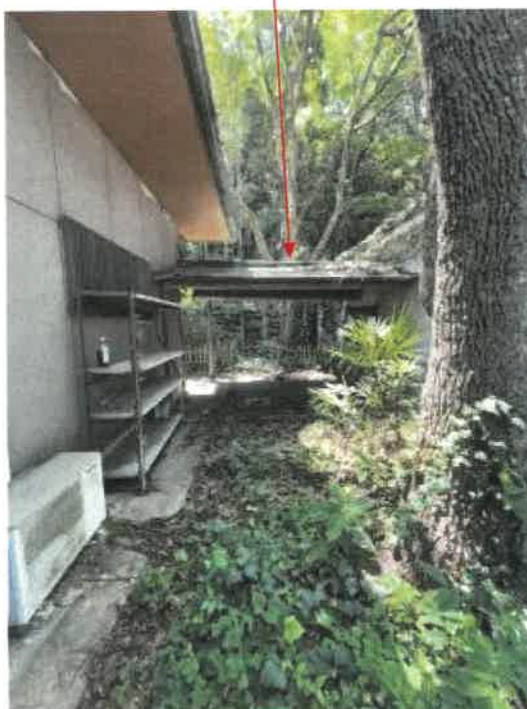
14

- 5 物件2の主たる建物については、経年（築後約49年経過）劣化が認められる。西側の和室には、雨漏り跡が認められ、その付近の軒下の木材が欠落しているところも見受けられた。中央洋室の床及びLDKの天井等は、以前賃借していた**D**がリフォームしたとのことであるが、**D**によると、リフォーム費用については請求するつもりはないとのことである。中央洋室や西側和室内には、エステの施術の備品と思われる目的外動産が残置されており、中央洋室の外辺りには、ヒュッケが設置した給湯設備も存在する。残置された動産類や給湯設備については、今後**D**において、可能な限り搬出する予定であるとのことである。なお、北西側のトイレは便座を取り付ける途中のような状態であった。

物件 2 主である建物西側の状況

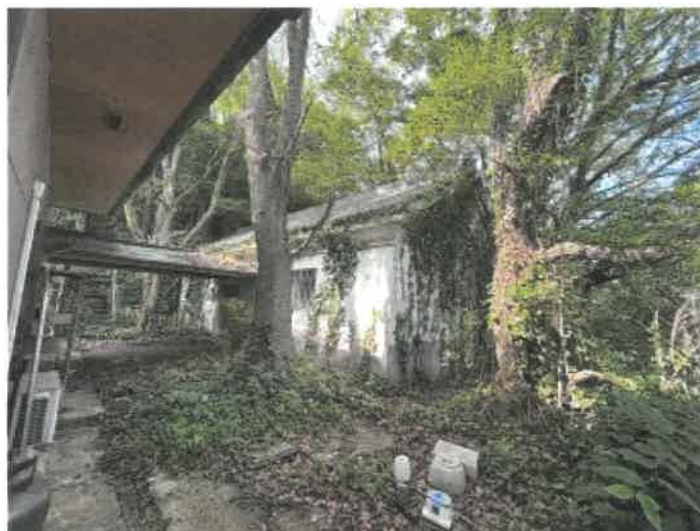
15

物件2 附属建物符号2（倉庫）の状況

| 区 分 | 附属建物符号 2 |
|---|---|
| そ の 他 | <ul style="list-style-type: none"> <li>・ 物件 2 附属建物符号 2 は経年（築後約 4 7 年経過）劣化が見受けられる。</li> <li>・ 本件物件 2 附属建物符号 2 建物内には所有者等による残置物が存在する。</li> <li>・ 対象建物については、吹付けアスベスト等が使用されている可能性は低いですが、アスベスト含有建材（成形板・仕上塗材等）が使用されている可能性は否定できない。なお、アスベスト使用の詳細については専門調査機関による調査を要する。</li> <li>・ 当該物件の占有等の権利関係は、現況調査報告書参照のこと。</li> </ul> |

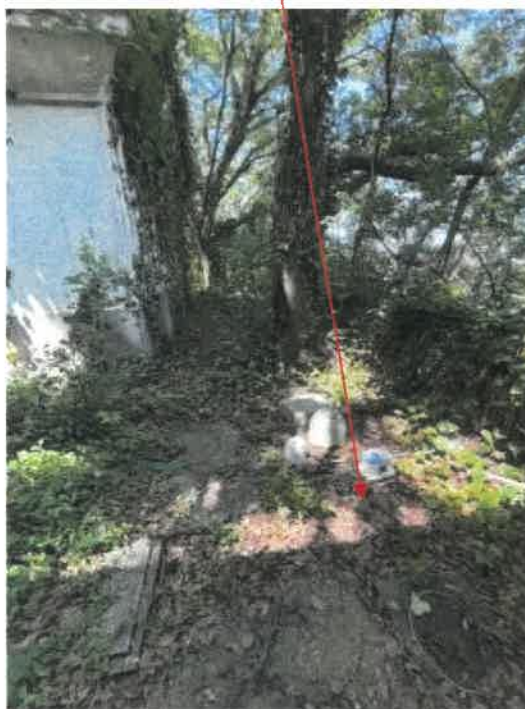
19

- 6 **B**によると、浄化槽は破損しており、修理又は新設の必要があると思われる。江尻土地改良区によると、「既存の浄化槽を修理して使用するのであれば、特に手続、費用は不要です。ただ、新たに浄化槽を設置する場合には、一人槽当たり8,000円が必要となります。また、水路維持協力金として年間2,000円を徴収することになっていますが、浄化槽を新設した場合に、浄化槽の耐用年数を30年として、30年分一括でいただいていることが多いと思います。」とのことであった。

浄化槽

物件2 附属建物2北側の状況
