期間入札の公 告

建物の名称 クレストコート北綾瀬

現況調査報告書

評価書

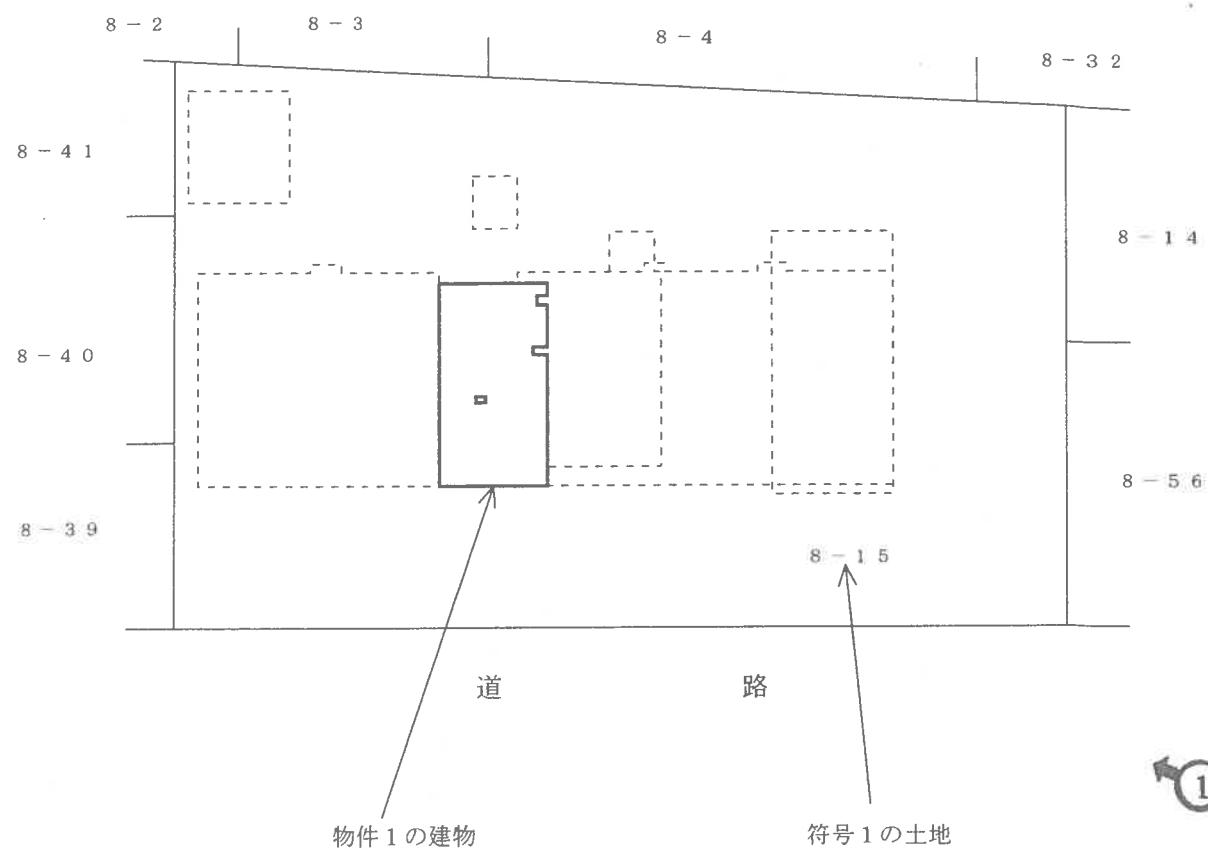
(土地建物位置関係図)

- 1 本件対象物件の状況は、土地建物位置関係図、建物間取図及び添付写真のとおりである。
- 2 本件建物の占有状況については、関係人の陳述、次に掲げた理由及び現場の状況から、本件建物は、建物所有者が住居として使用し占有しているものと認定した。
 - (1) ライフライン調査の結果
 - (2) 室内に所有者以外の者の占有の徴表となるものが見受けられないこと
- 3 評価人の調査によれば、符号1の土地に東側で接する道路は区道で、建築基準法42条1項1号道路とのこと
- 4 以上の調査結果から、2枚目記載のとおり報告する。

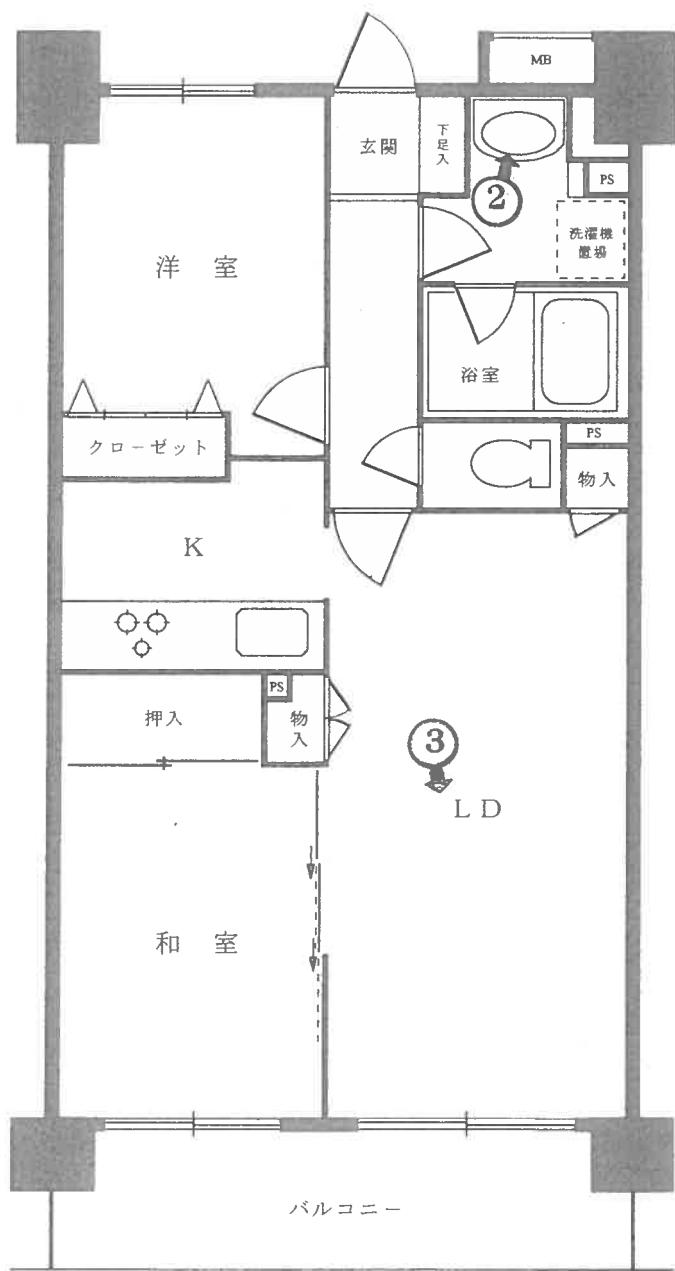
写真撮影位置と方向

(建物の名称 703)

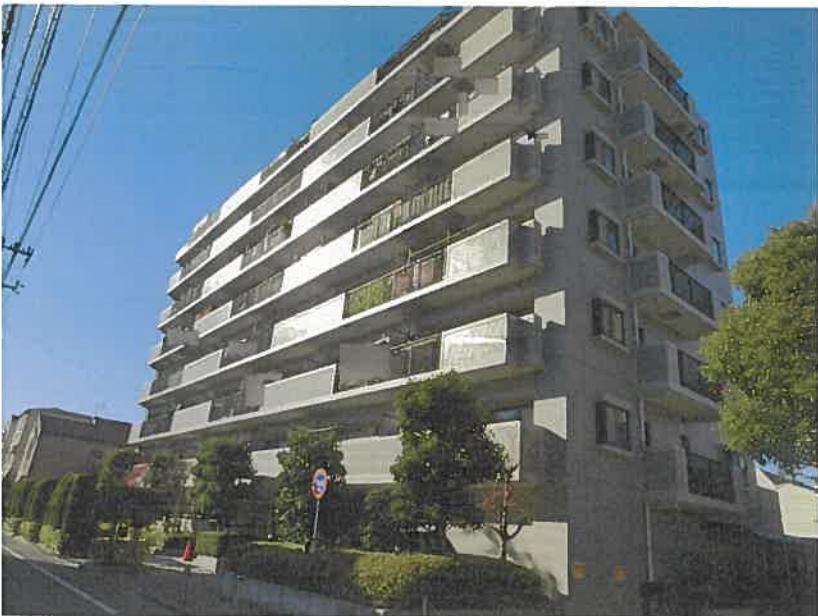
1

構造・種類	鉄筋コンクリート造1階建・居宅		
位置	7階に位置する中間住戸（主たる開口部は東側、西側）		
床面積	専有面積	54.39m ² （登記記録）	
	共用部分を含む現況床面積	63.10m ²	
間取り	2LDK		
バルコニー等	バルコニーは東向き。		
仕様	天井 床 内壁 設備 その他の 他	ビニールクロス、敷目板等 フローリング、畳等 ビニールクロス等 キッチン、浴室、トイレ、収納等 平成23年8月に内装リフォームとの資料がある。	
保守管理の状態	やや劣る。		
管理費等	管理費 修繕積立金 その他の 滞納額 遅延損害金	14,078円／月（令和6年11月30日現在、以下同じ） 7,739円／月 なし 239,987円（令和6年1月～令和6年11月分） 14,591円あり（年利14.6%）。管理組合は管理規約に基づき遅延損害金の他に違約金としての弁護士費用・督促及び徴収費用を請求できるとしている。	
専有部分の利用状況等	所有者が住居として使用している。鳥を3羽飼育しており、リビングを中心に室内には糞がかなり床に落ちていて、異臭もした。襖紙は剥がれていた。和室の壁のクロスにも剥がれた部分があった。		
特記事項	なし

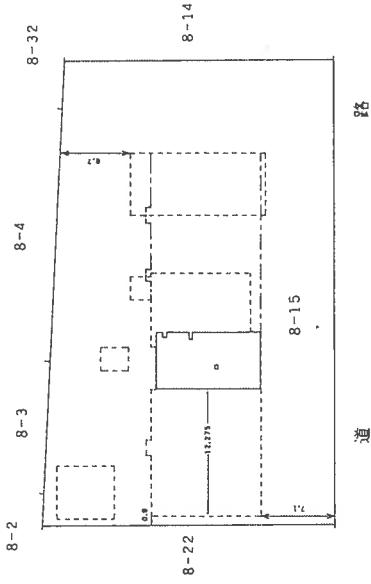
各階平面図

求積表		
0.600	x	5.450 = 3.270000
0.420	x	4.995 = 2.097900
2.160	x	5.450 = 11.772000
0.330	x	4.785 = 1.579050
6.570	x	5.450 = 35.806500
0.360	x	0.360 = -0.129600
合計		54.395850
床面積		54.39 m ²

(建物の存する部分 7階)
