## 期 間 入 札 の 公 告

建物の名称 リリファ小倉台1号棟

## 現況調査報告書

# 評 価 書

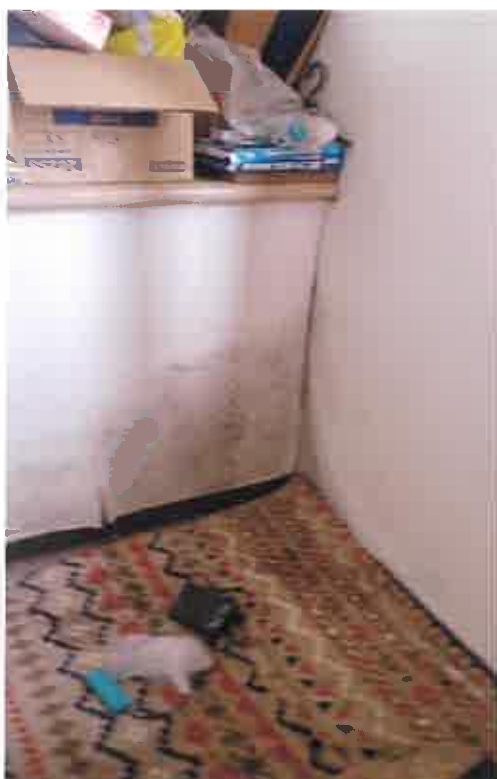
⑥

- 1 本件建物は■ A ■ 及び ■ B ■ が占有主体となり家族と共に住居として占有しているものと認められる。
- 2 全体的に屋内の保守状況は劣り、壁面クロスの汚損、リビング天井クロスの緩みが認められ、北側洋室2室に結露に起因すると思われる黒カビの発生や汚損（写真⑥）が認められる。

| 特 記 事 項 | 1.リビング南東部にエアコンが設置されている付近の天井クロスが若干ゆるんでいる、北側洋室はいずれも北側の窓付近の天井・内壁クロスに結露によるとみられる汚濁が認められる。<br>2.居住者によると設備の不具合・漏水・雨漏り等は特段感じられないとのことである。設備等の動作確認は行っていない。 | |
