## 期 間 入 札 の 公 告

## 現況調査報告書

## 評 価 書

（ 物 件 番 号 1 5 ・ 1 6 ）

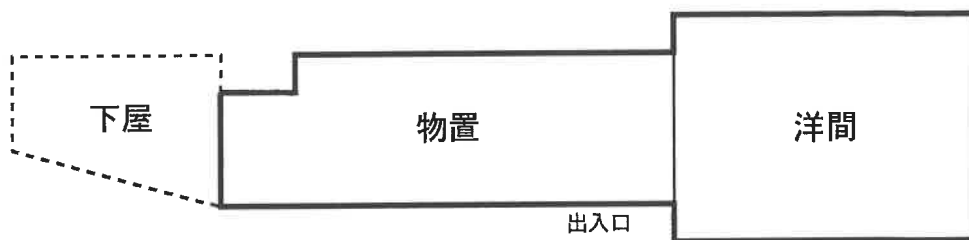
# 間 取 図

未登記附属建物①

| 特 記 事 項 | ○未登記附属建物①の建築確認等を調査したが、未登記附属建物①の建築確認と特定できる資料は見つからなかった。<br>○未登記附属建物①の設備関係は動作確認が出来なかったことから、使用可能かどうか不明である。<br>○未登記附属建物①の南側一部が隣接 3 3 2 番土地 (所有者 A) にはみ出している。<br>○天井に雨漏り跡、庇に傷みが見られるほか、建物内に植物が入り込んでいる。 |

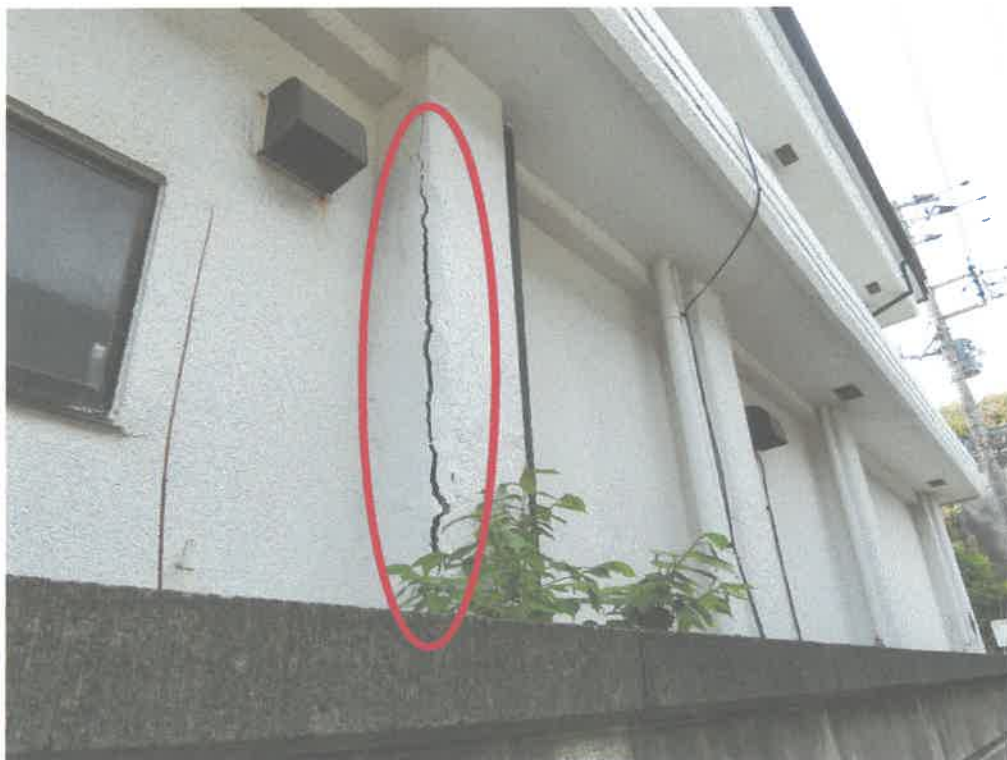
写真番号 2

- 1 本件各物件の状況は、土地建物位置関係図、建物間取図及び添付した写真のとおりである。
- 2 所有者Aに照会書を送付するも、本日まで回答が無く、連絡が取れない。
- 3 物件16建物は1階に浴室が2つあり、1階2階にそれぞれキッチンがある。
- 4 物件16建物の北側の外壁に大きなヒビが見られた。また北側のブロック塀にも同様に大きなヒビが見られた。この点、近隣住民の陳述によると、本件土地はもともと砂地のため、重量物を支える強度に欠けるとのことだった。
- 5 以上から本物件の占有状況については、登記事項証明書の記載、その他現場の状況等を総合して2枚目記載のとおりであると認定した。

※赤丸で示すのは外壁の亀裂（他にもある）
