期 間 入 札 の 公 告

現況調査報告書

物件1: 居宅 店舗
鉄骨造亜鉛メッキ鋼板葺2階建

評 価 書

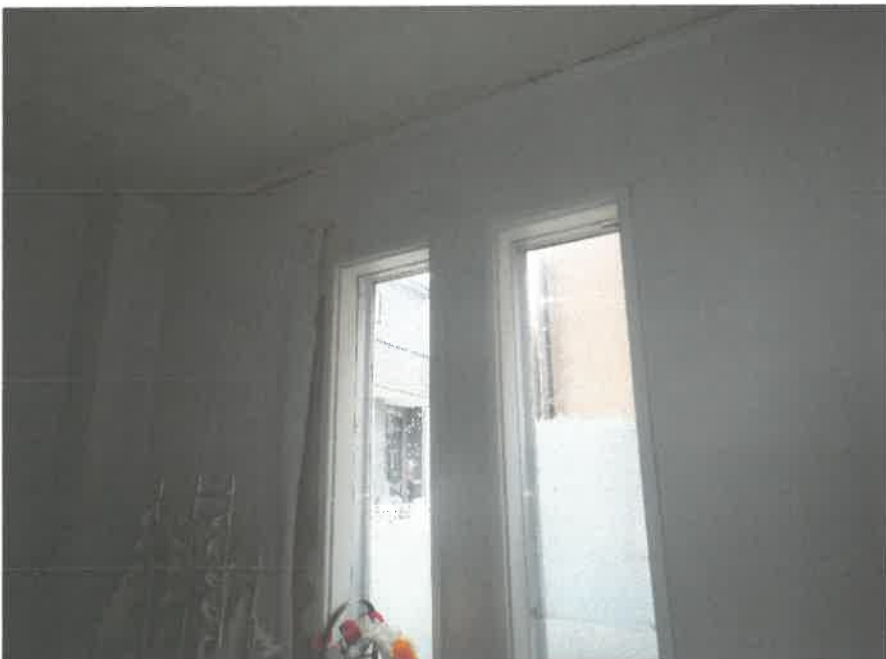
写真8

不動産の表示	「物件目録」のとおり																
住居表示	<input checked="" type="checkbox"/> (住居表示未実施) <input type="checkbox"/>																
建物	物件1																
種類、構造及び床面積の概略	<input checked="" type="checkbox"/> 公簿上の記載とほぼ同一である。 <input type="checkbox"/> 公簿上の記載と次の点異なる (<input type="checkbox"/> 主たる建物 <input type="checkbox"/> 附属建物)。 <input type="checkbox"/> 種類： <input type="checkbox"/> 構造： <input type="checkbox"/> 床面積：																
物件目録にない附属建物	<input checked="" type="checkbox"/> ない <input type="checkbox"/> ある <input type="checkbox"/> 種類： <input type="checkbox"/> 構造： <input type="checkbox"/> 床面積：																
占有者及び占有状況	<input checked="" type="checkbox"/> 建物所有者 <input type="checkbox"/> その他の者 上記の者が本建物を 居宅・店舗 として占有している。 <input type="checkbox"/> 「占有者及び占有権原」のとおり <input type="checkbox"/>																
その他の事項	1. 1階玄関及び2階洋室の一部に雨漏り箇所が認められ、カビも発生している。 2. 外壁の目地部分にズレが生じている箇所があり、タイルの破損も認められる。																
執行官保管の仮処分	<input checked="" type="checkbox"/> ない <input type="checkbox"/> ある <table border="0" style="display: inline-table; vertical-align: middle;"> <tr> <td style="border: none;">[</td> <td style="border: none; padding: 0 5px;">地方裁判所</td> <td style="border: none; padding: 0 5px;">支部</td> <td style="border: none; padding: 0 5px;">令和</td> <td style="border: none; padding: 0 5px;">年</td> <td style="border: none; padding: 0 5px;">()</td> <td style="border: none; padding: 0 5px;">第</td> <td style="border: none; padding: 0 5px;">号</td> </tr> <tr> <td style="border: none;">]</td> <td style="border: none; padding: 0 5px;">保管開始日</td> <td style="border: none; padding: 0 5px;">令和</td> <td style="border: none; padding: 0 5px;">年</td> <td style="border: none; padding: 0 5px;">月</td> <td style="border: none; padding: 0 5px;">日</td> <td colspan="2" style="border: none;"></td> </tr> </table>	[地方裁判所	支部	令和	年	()	第	号]	保管開始日	令和	年	月	日		
[地方裁判所	支部	令和	年	()	第	号										
]	保管開始日	令和	年	月	日												
敷地 (目的外土地)	「目的外土地の概況」のとおり																
土地建物の位置関係	<input type="checkbox"/> 建物図面 (各階平面図) のとおり <input checked="" type="checkbox"/> 土地建物位置関係図のとおり

関係人の陳述等	
陳述者 (当事者等との関係)	陳述内容等
A (本件所有者)	1 本物件に(は), (1) 所有者が使用(占有)しています。 (2) 新築以降の増改築はありません。 (3) 第三者の所有物はありません。 (4) 月額45,000円の地代を令和6年度で11か月分(495,000円)滞納しています。 (5) 主な故障不具合として、東日本大震災により壁紙などがはがれており、屋根や外壁の損傷により風向きによって雨漏りも発生しています。 (6) 産廃の投棄・埋設や不自然死などの事件事故はありません。 【回答書及び現地聴取要旨】
B (目的外土地所有者)	2 私名義で作成した契約書では、契約期間が平成30年6月23日となっていますが、祖父→祖母→母の順で契約していて、母が亡くなった平成22年から地代は支払ってもらっていました(ただし、地代に変更あり)。 【回答書要旨】

雨漏り箇所
