## 期 間 入 札 の 公 告

令和 7 年(ヌ)第 5 号  
令和 7 年 4 月 3 日受理  
令和 7 年 6 月 3 日提出

## 現況調査報告書

## 評 価 書

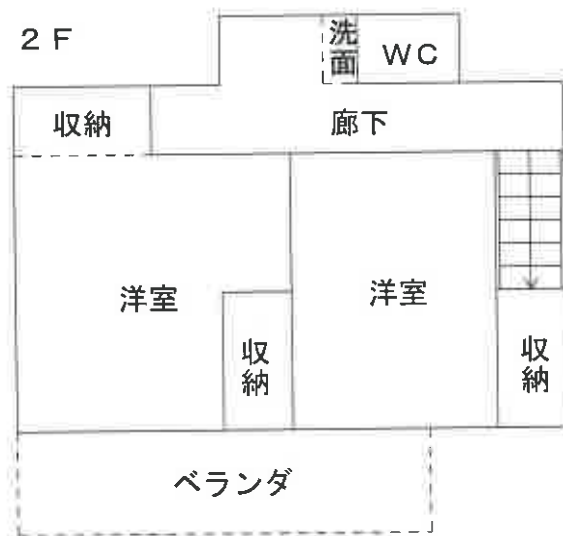
## 建物間取図

1 F

2 F
