## 期 間 入 札 の 公 告

| | 構 造 | 木造スレート葺 2 階建 |

# 現況調査報告書

# 評 価 書

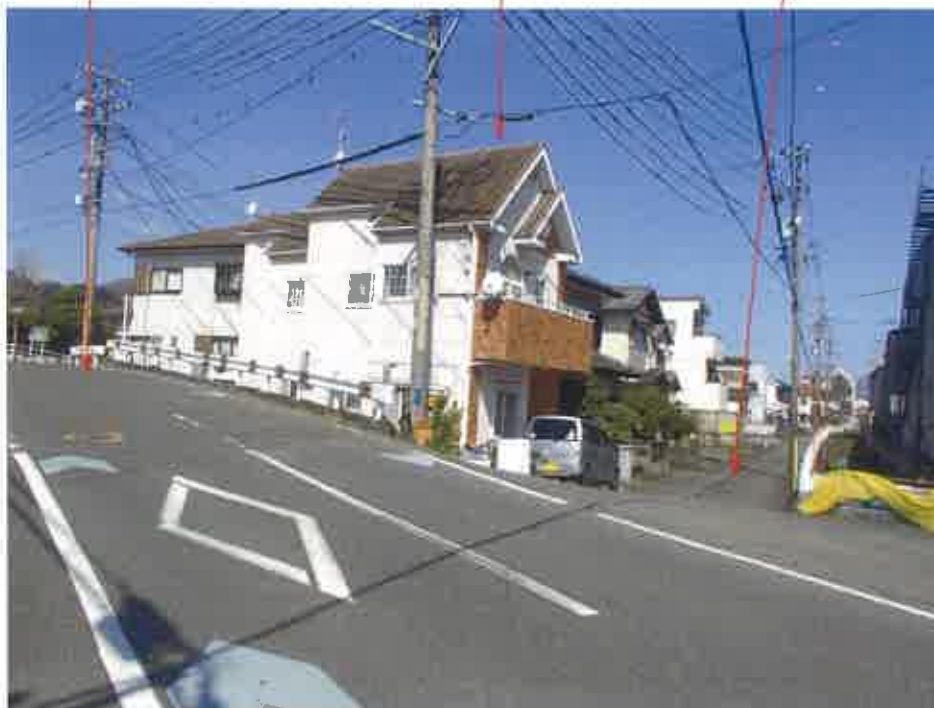
写真 1  
県道

| 特 記 事 項 | <ul style="list-style-type: none"> <li>・ 南東側道路は静岡市所有の建築基準法定外道路（評価番号 68・4・5）で、物件 1 と概ね等高に接面し、南西側県道は物件 1 より約 1.5m～2m程度高い。</li> <li>・ 静岡市建築安全推進課での聴取によると、県道について、物件 1 との間に階段やスロープ等がないため、接道要件を満たす前面道路と判断することは難しいとのこと。一方、物件 1 の南東側は法定外道路であり、建築基準法 43 条ただし書（建築基準法改正により 43 条 2 項）の対象となる可能性が高いため、増築や建て替えの際には要相談になるとのこと。</li> <li>・ 南東側前面道路に都市ガスパイプが埋設されているが、物件 1 に引き込みはない。</li> <li>・ 静岡市洪水ハザードマップ（巴川の浸水に関する情報）の浸水想定区域に物件 1 の南東側一部が該当する。また、当該マップの河岸浸食区域内にある。</li> <li>・ 静岡市の「令和 4 年台風 15 号に関する浸水実績図（参考）」の浸水区域内にある。</li> </ul> |

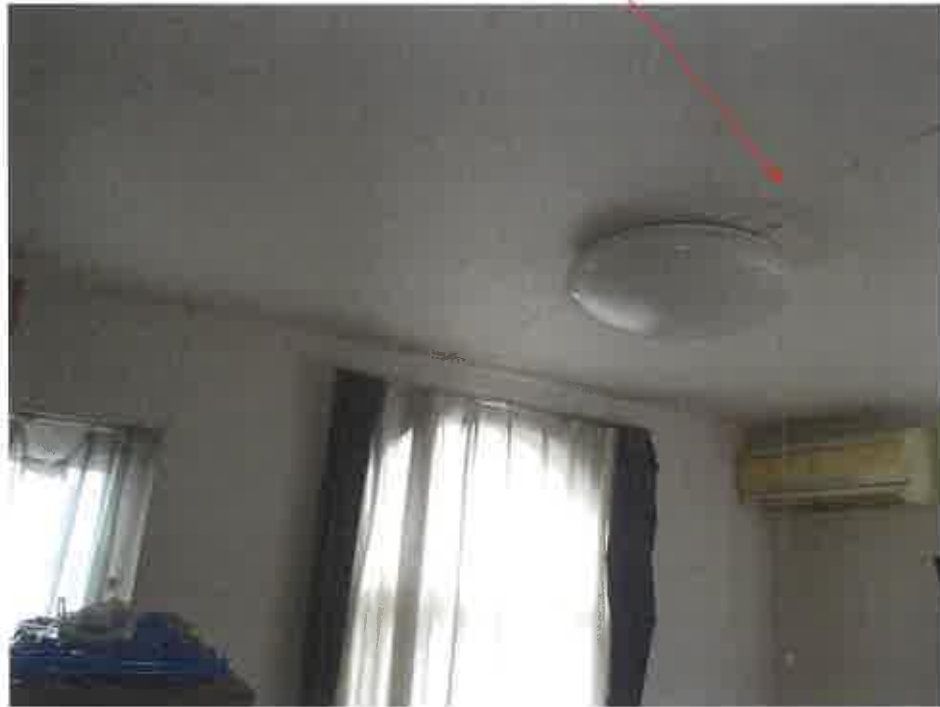
写真 7

- 1 本件物件の状況は、土地建物位置関係図、間取図及び添付写真のとおりである。  
本件土地は南西側の県道との間に高低差があり、本件土地が県道より低い。
- 2 本件建物の玄関ドアには売物件と表示されており、電気は停止していた。本件建物内には本件所有者宛の郵便物が多数存在した。この他、本件所有者の陳述及び現場の状況等から、本件物件の占有関係を前記2枚目記載のとおり認定した。
- 3 本件建物の2階にはロフトがある（間取図参照）。
- 4 本件建物内にはペットによるものと思われるクロスの傷が見られた。また、2階の天井にはクロスのひび割れが複数箇所存在した（写真7参照）。

建物内の状況（クロスのひび割れ）

| 特 記 事 項 | <ul style="list-style-type: none"> <li>・過去に猫を飼っていたとのことで、建物内はややペット臭がある。</li> <li>・建物内はペットによるものと思われるクロスの傷がある。また、2階天井等にクロスのひび割れが複数見受けられる。</li> </ul> |
