## 期 間 入 札 の 公 告

大阪地方裁判所岸和田支部

# 現況調査報告書

評 価 書

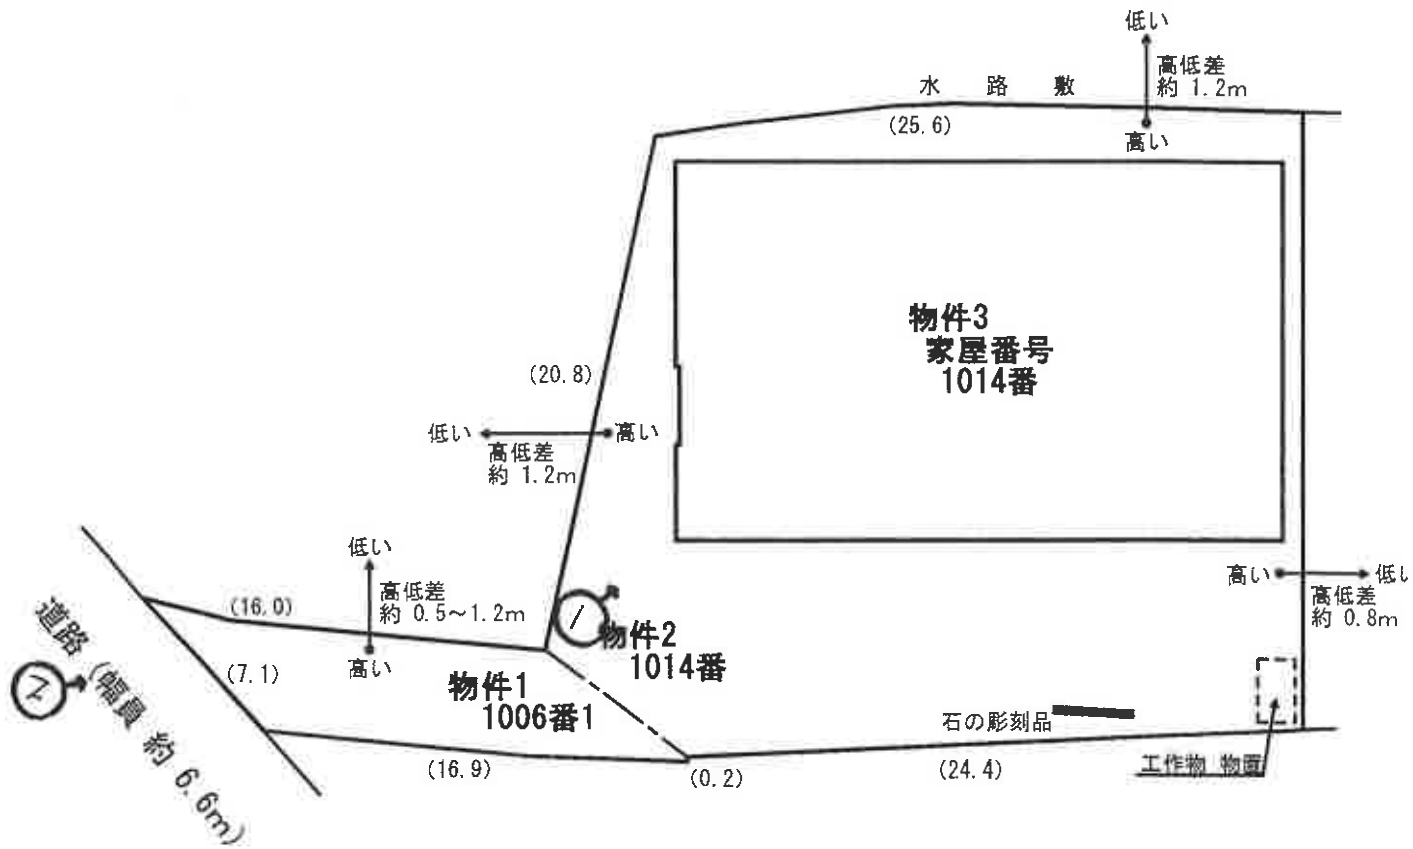
# 土地建物位置関係図

- 1 目的土地（物件2）は、目的建物の敷地として使用されている。
- 2 目的土地（物件1）は、目的建物の専用通路として使用されており、目的土地（物件2）との筆界は、明確ではない。
- 3 目的土地（物件1、2）につき、評価人と共に適宜の辺長を概測した結果、その形状は、概ね土地建物位置関係図のとおりであり、地積は、概ね各登記数量に一致すると思われるが、正確には、専門家の測量を要する。
- 4 目的土地（物件2）の南側に工作物等が設置されている（土地建物位置関係図のとおり）。
- 5 目的土地（物件1、2）は、各隣接土地との間に高低差が存在する（土地建物位置関係図のとおり）。
- 6 目的土地（物件1、2）の地積測量図は、当該法務局に備え置きされていない。

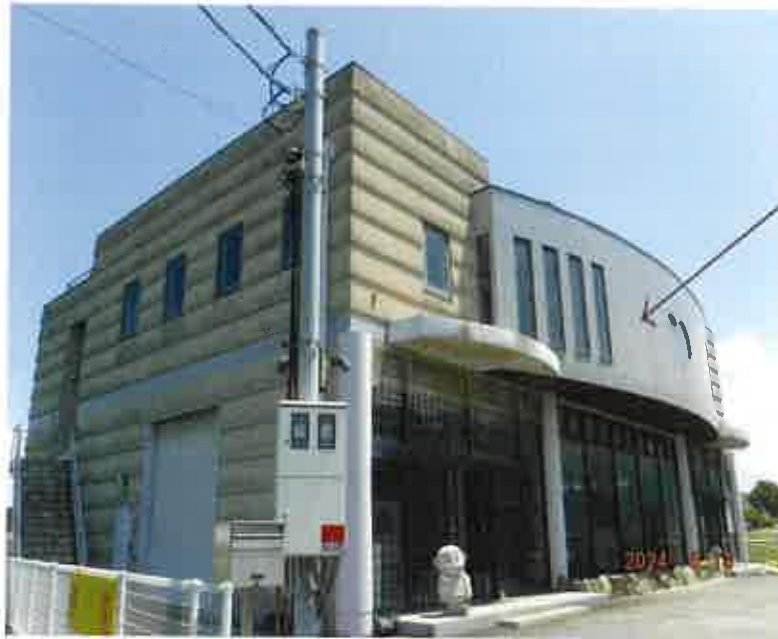
①

目的建物

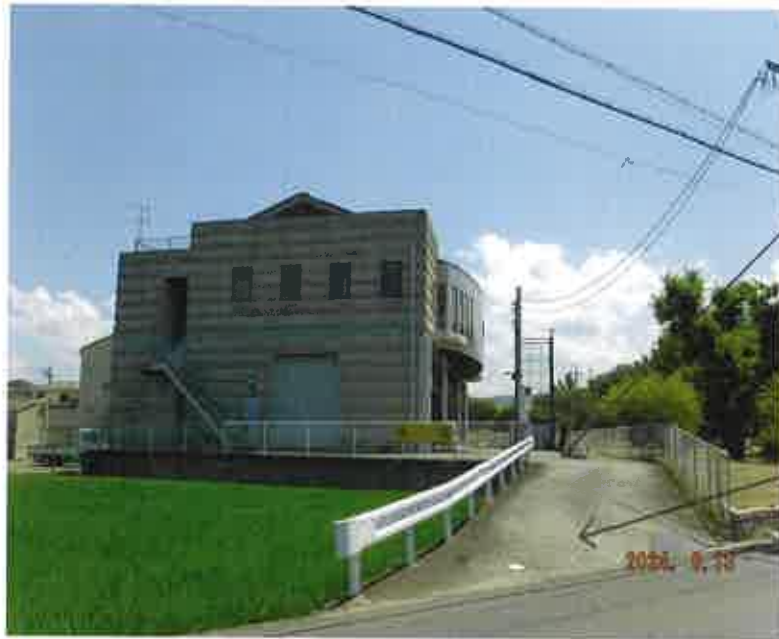
②

目的土地(物件2)

目的土地(物件1)
