## 期 間 入 札 の 公 告

## 現況調査報告書

## 評 価 書

（土地共有持分付マンション）

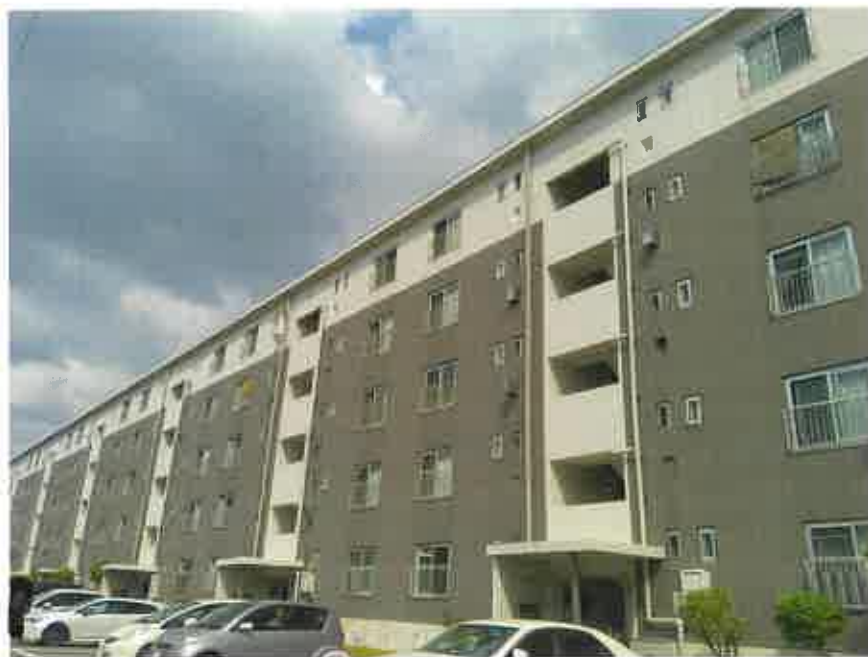
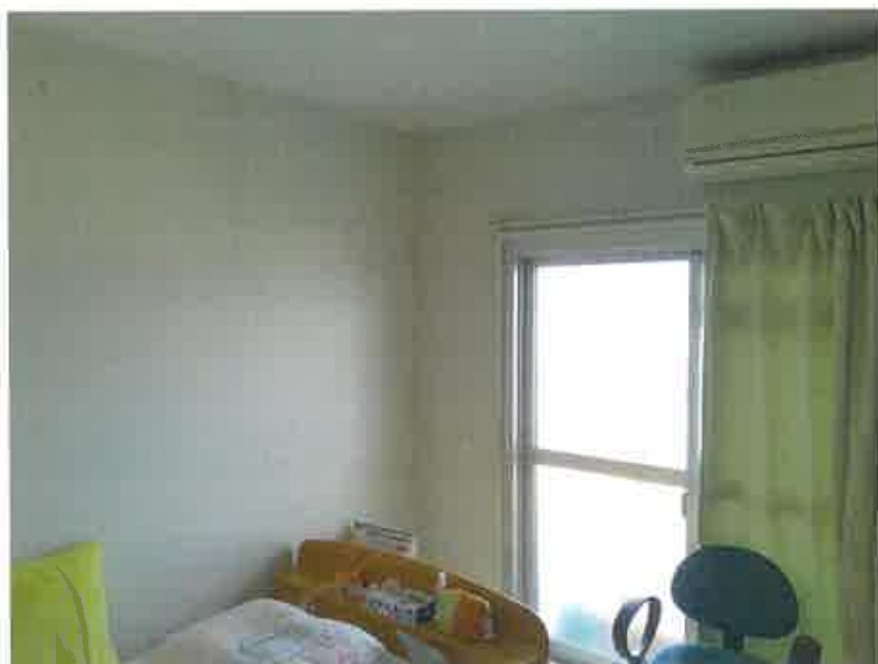
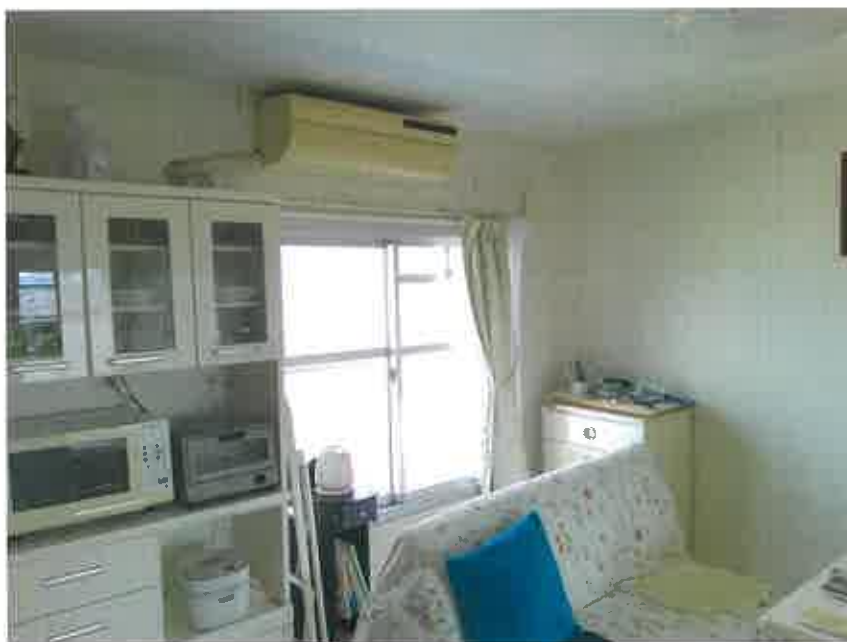
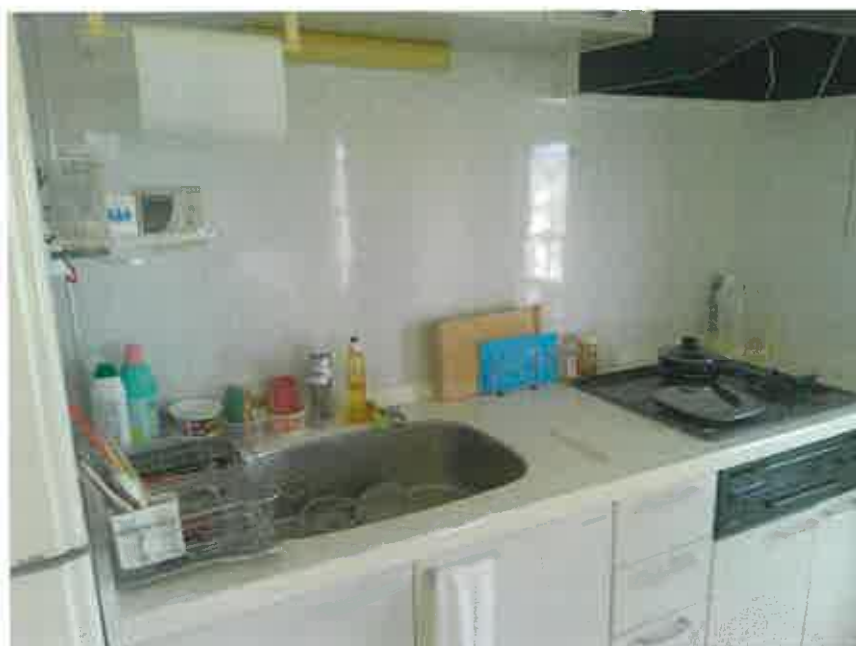
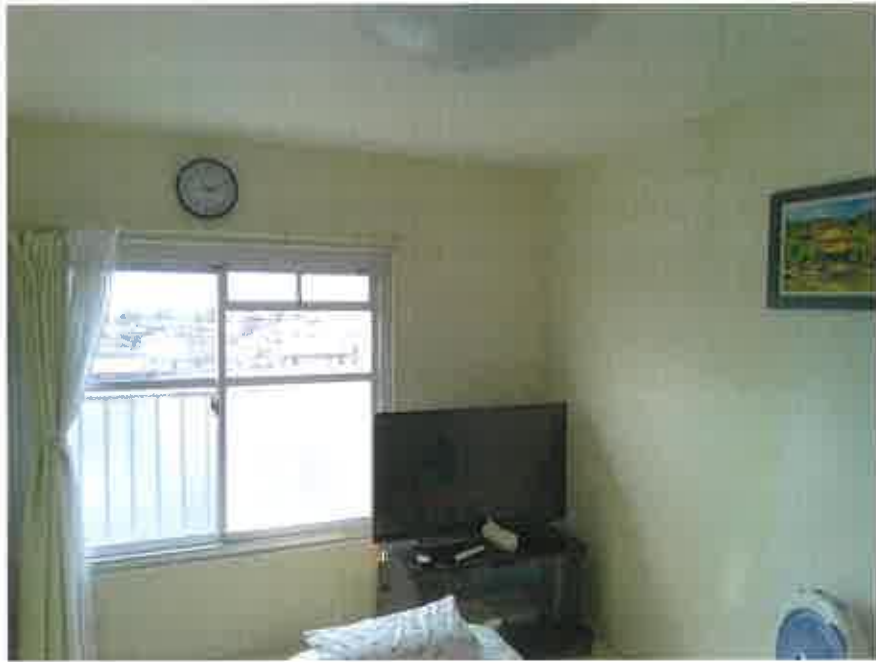
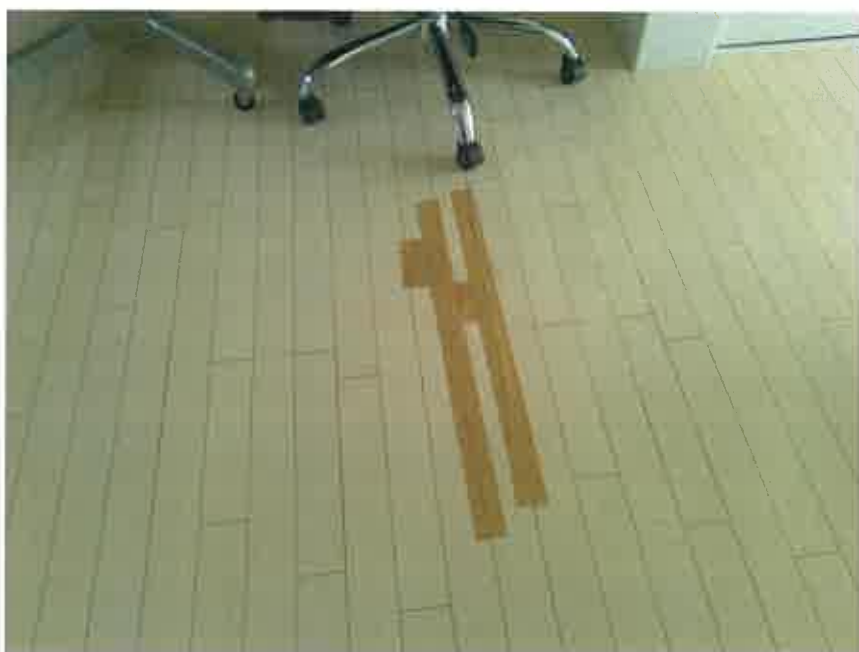
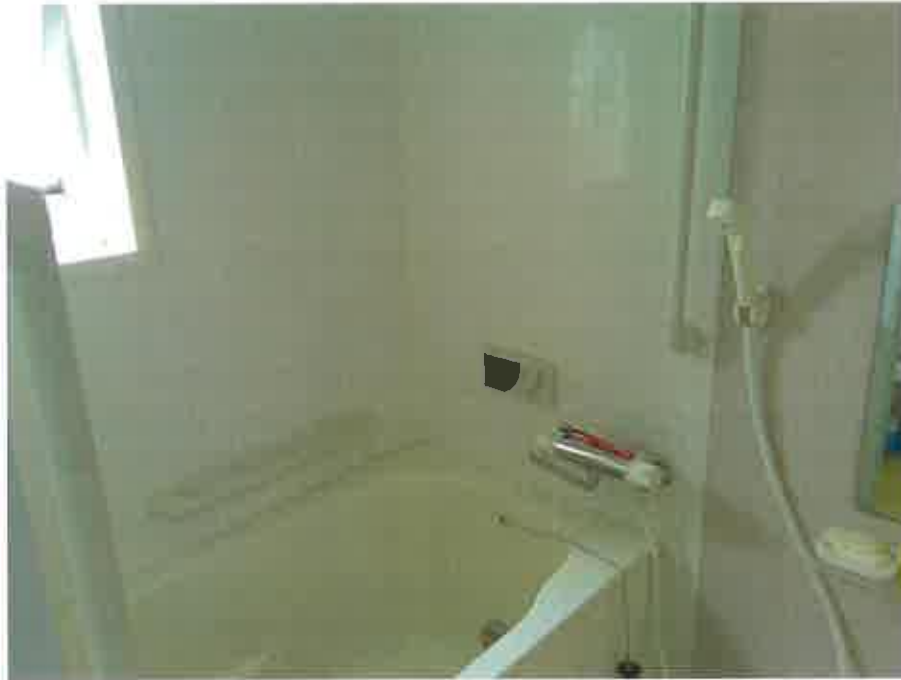
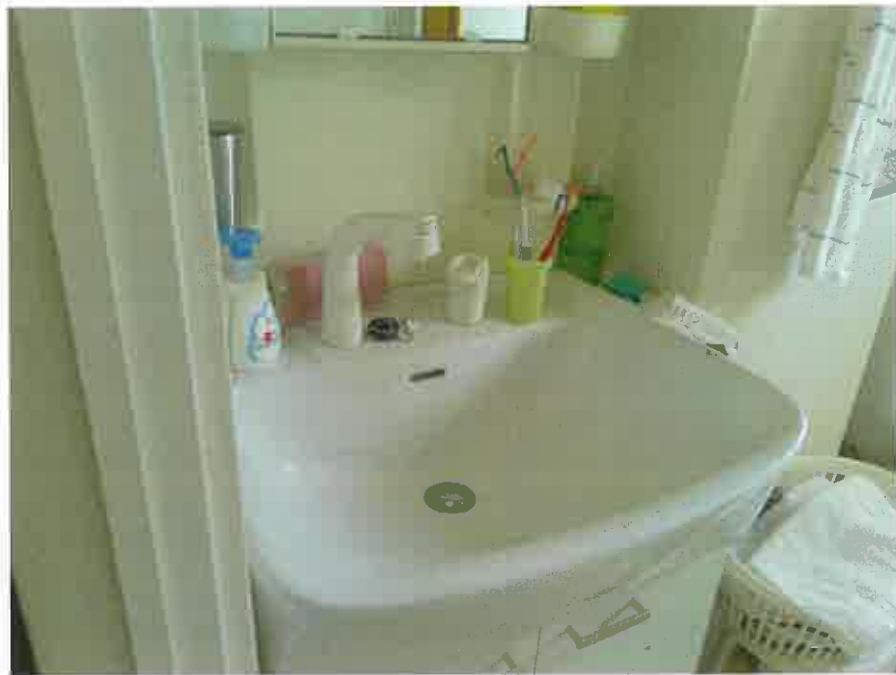
(1) 目的建物の形状は概ね別紙間取略図のとおり、現況は別紙添付の写真のとおりである。

(2) 次のとおり損傷箇所が見られる。

ア 壁紙の剥がれが多数見られる。

イ LDKの床に補修の跡がある。

ウ 雨漏り跡と見られる部分があるので雨漏りがしている可能性がある。

(3) その他経年相当の損傷が見受けられる。

| 特 記 事 項 | <ul style="list-style-type: none"> <li>・ 内壁クロスの剥がれが散見される。</li> <li>・ LDKの床面に補修の跡が存する。</li> <li>・ 雨漏り跡と思われる箇所あり。詳細調査を要する。</li> <li>・ バルコニーに洗濯機置場あり。</li> <li>・ 設備等の稼動の状況を確認したものではない。</li> </ul> | |
