## 期 間 入 札 の 公 告

- 1 所 在 京都市伏見区淀木津町  
地 番 609番33  
地 目 宅地  
地 積 51.76平方メートル  
(現況)  
地 目 宅地 一部公衆用道路
- 2 所 在 京都市伏見区淀木津町 609番地33  
家屋 番号 609番33  
種 類 居宅  
構 造 木造瓦葺2階建  
床 面 積 1階 23.57平方メートル  
2階 21.09平方メートル

## 現況調査報告書

## 評 価 書

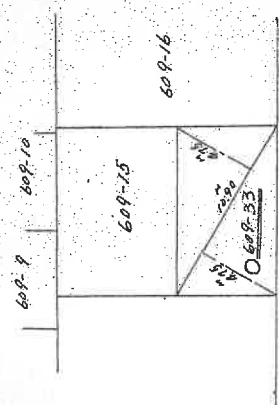
地積測量図 4700653

地番	609-33 609-15
土地の所在	京都市伏見区淀木津町

地積計算

$$1090 \times (475 \times 475) \times \frac{1}{2} = 51775 \text{ m}^2$$

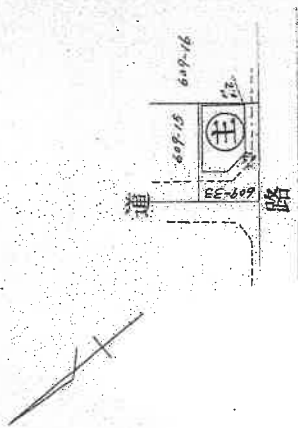
物 図 面

家屋番号 609-33

建物の所在 京都市伏見区淀不津町609番地33

縮尺 1/500

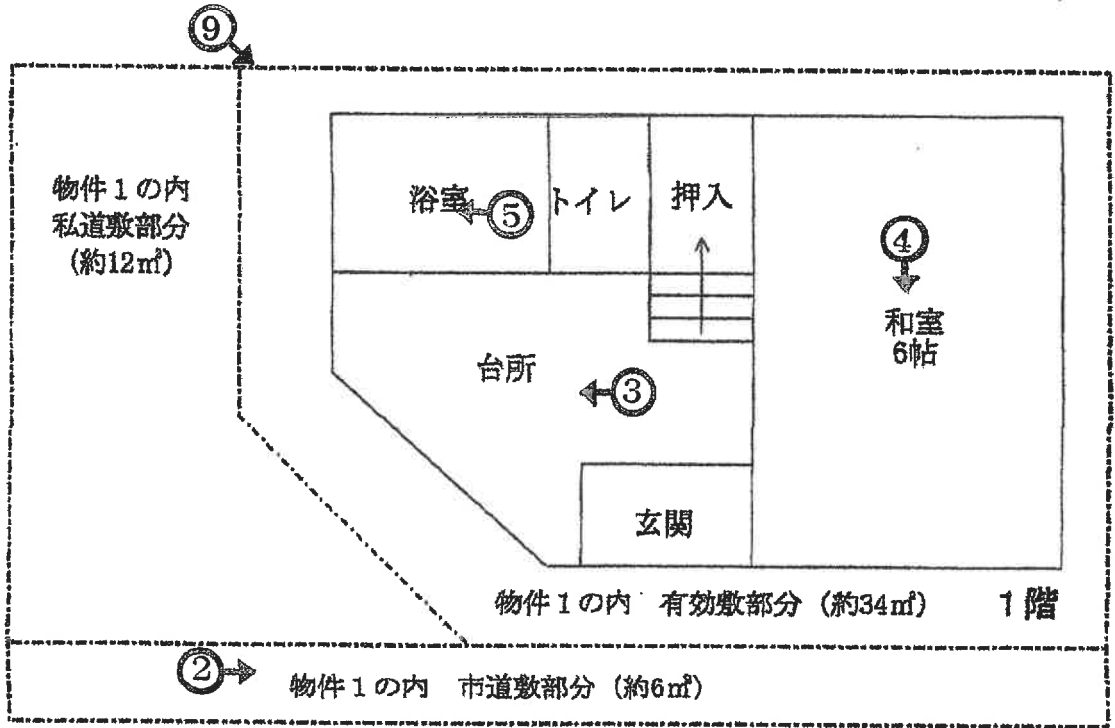
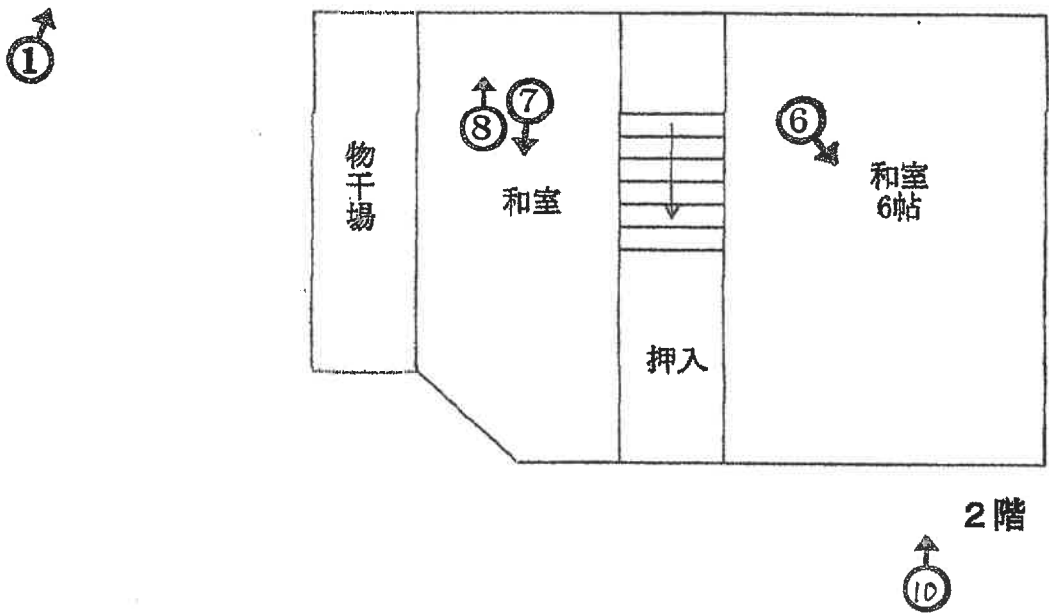
土地建物位置関係図・建物見取図

写真撮影位置方向

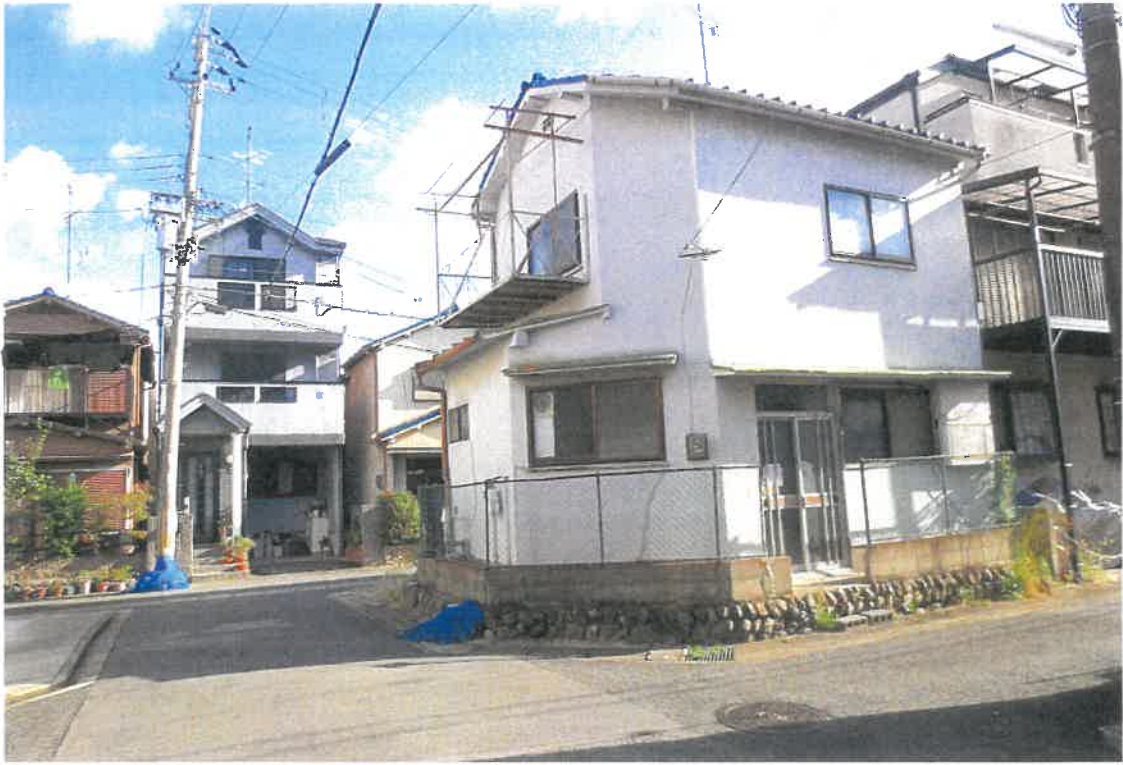
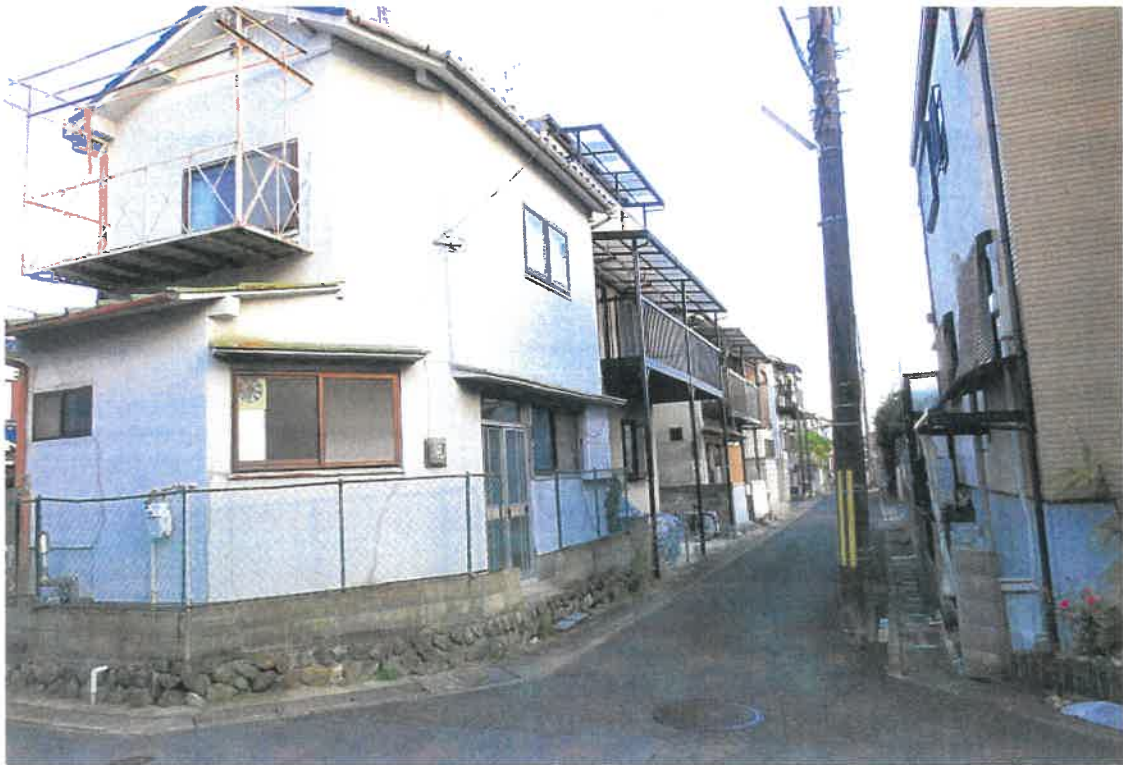
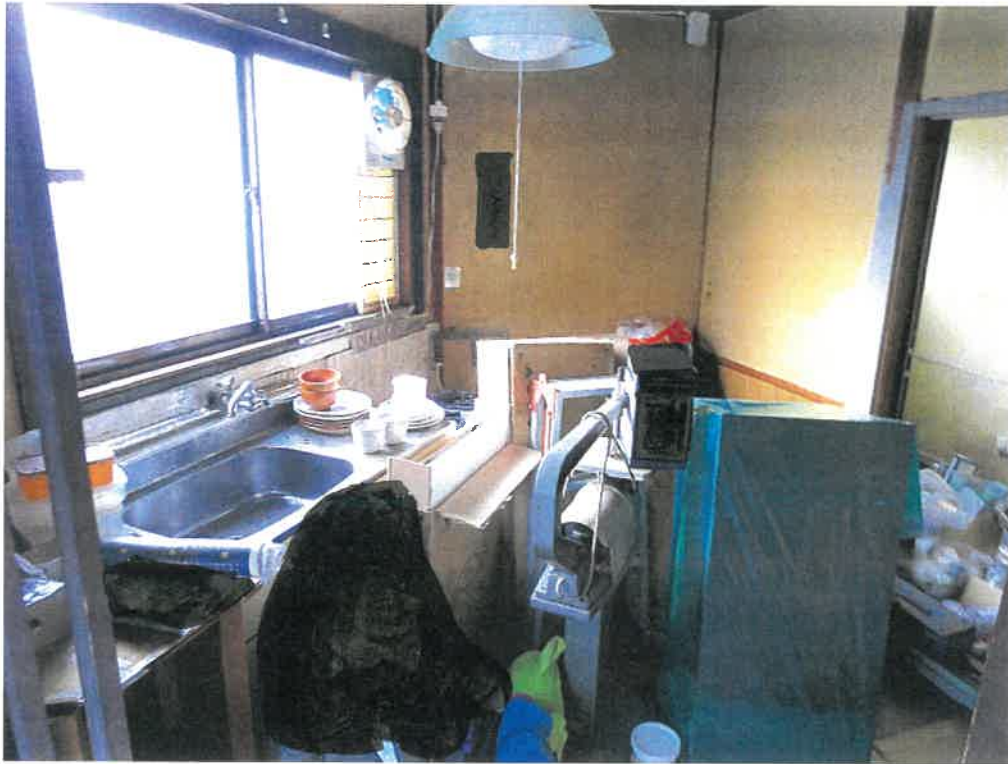
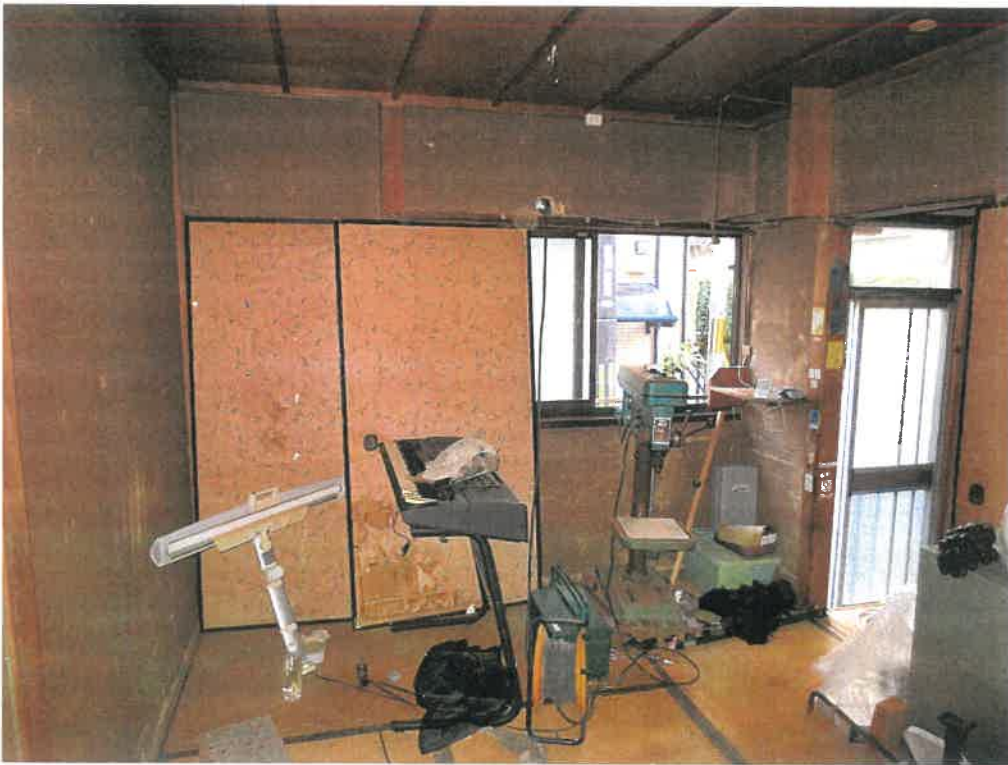
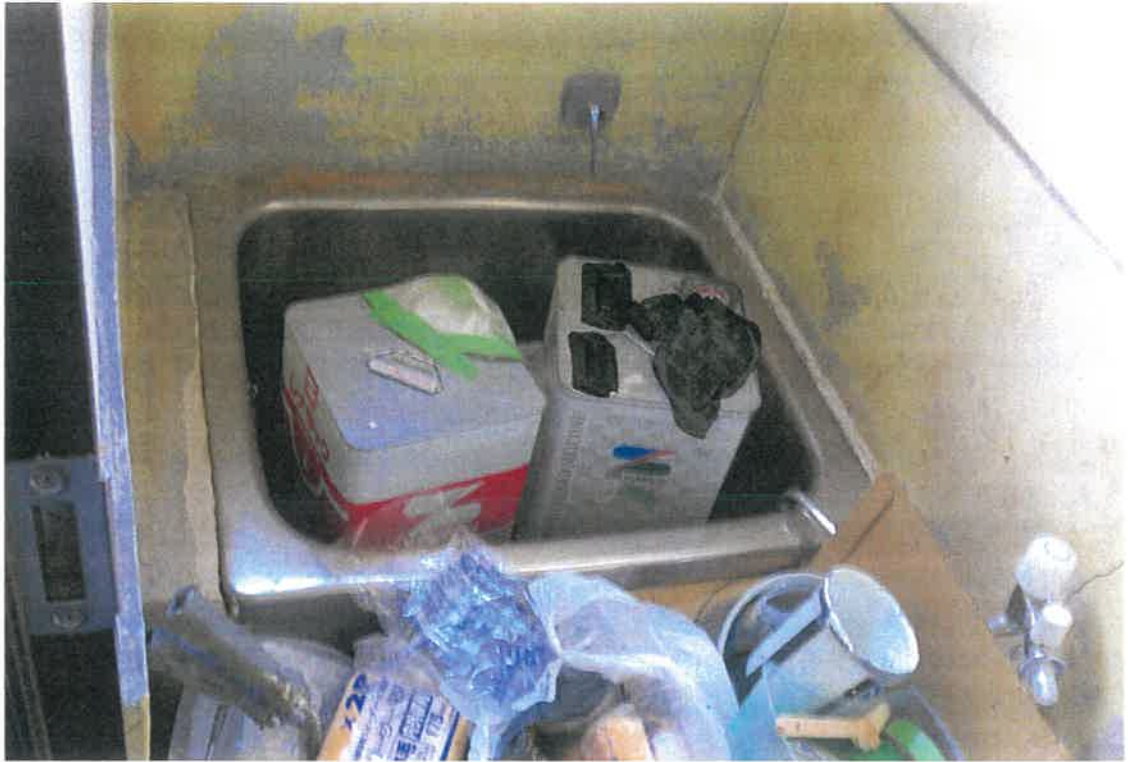
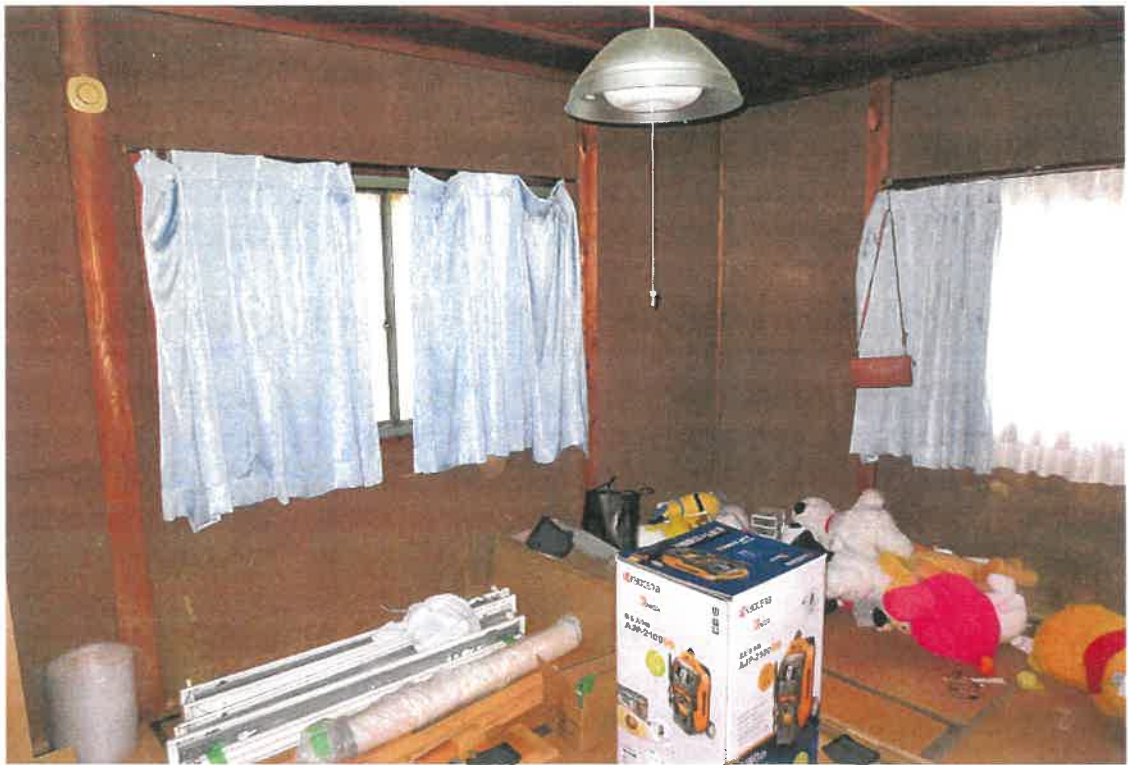
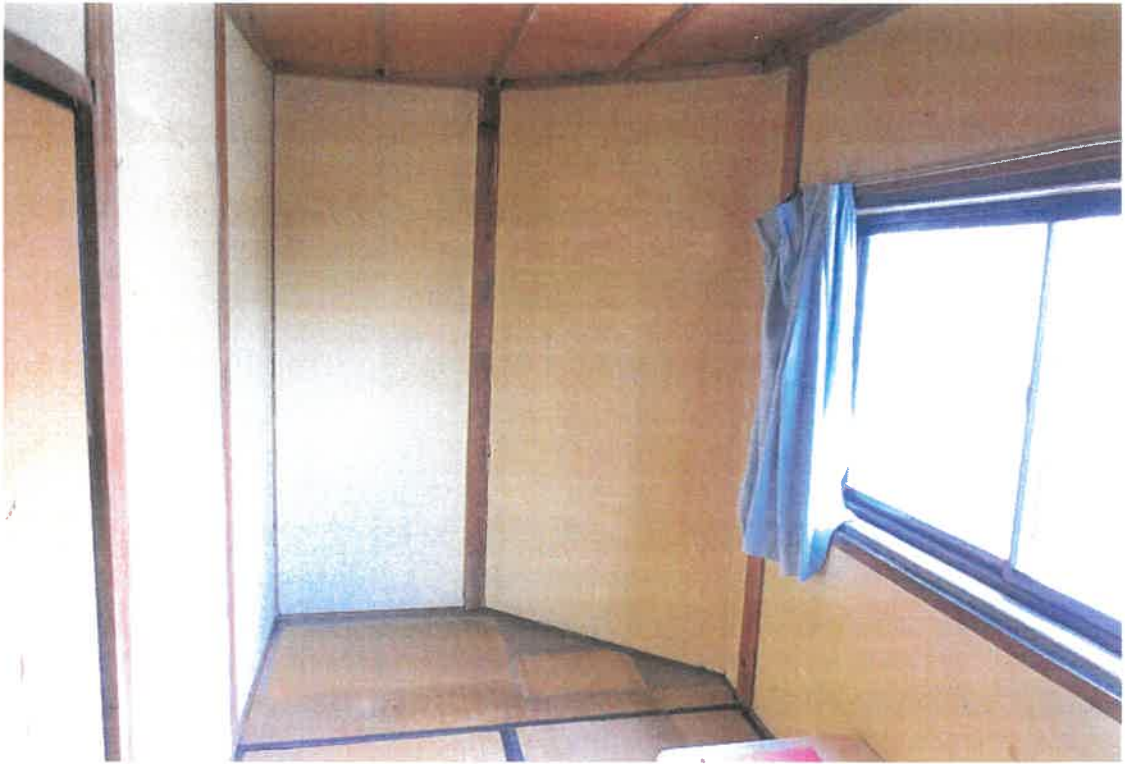
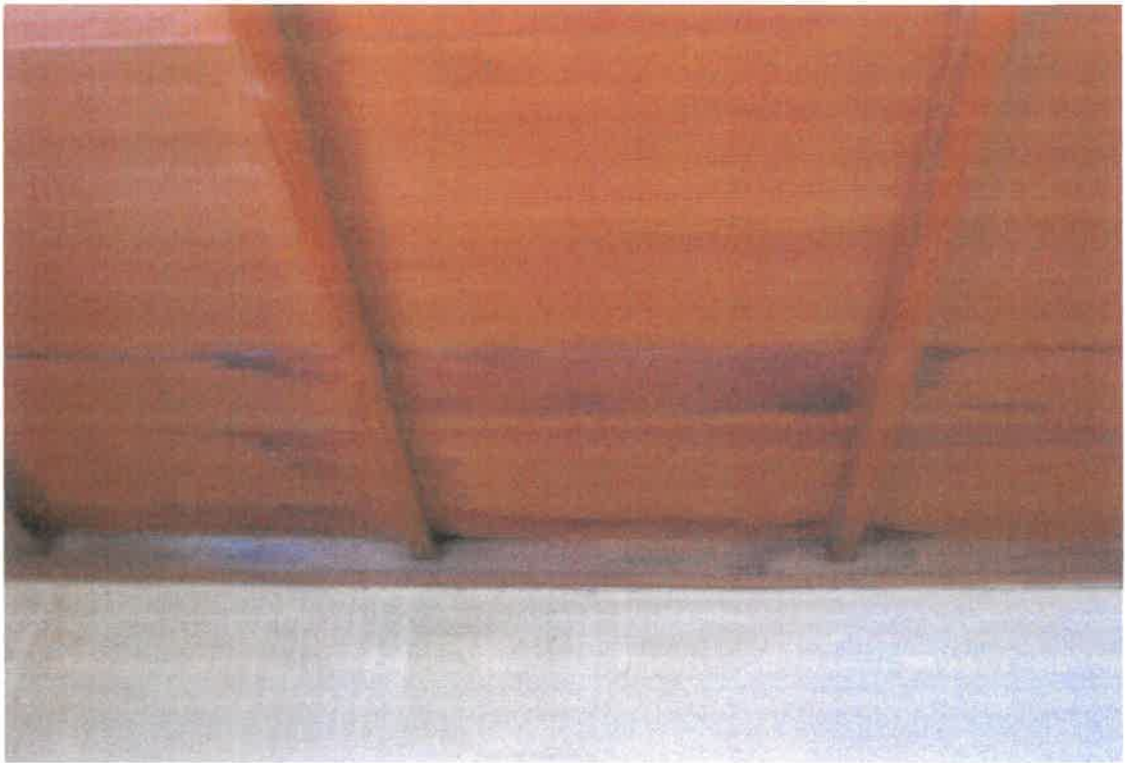
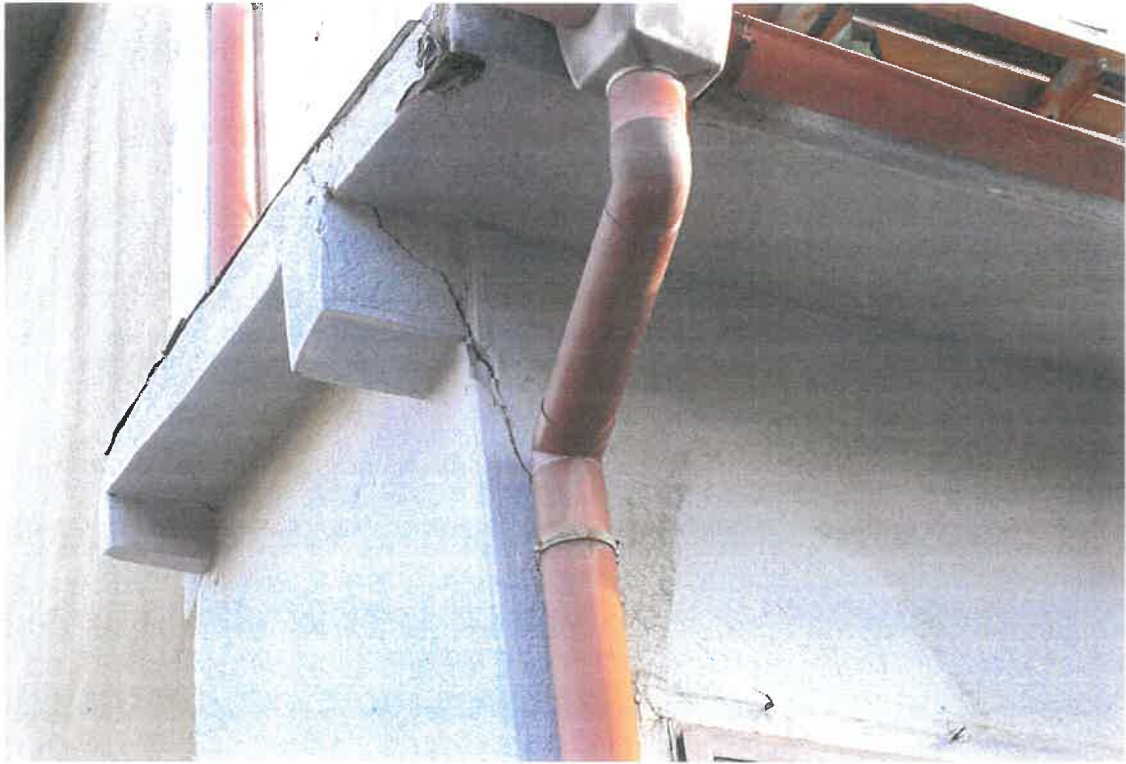
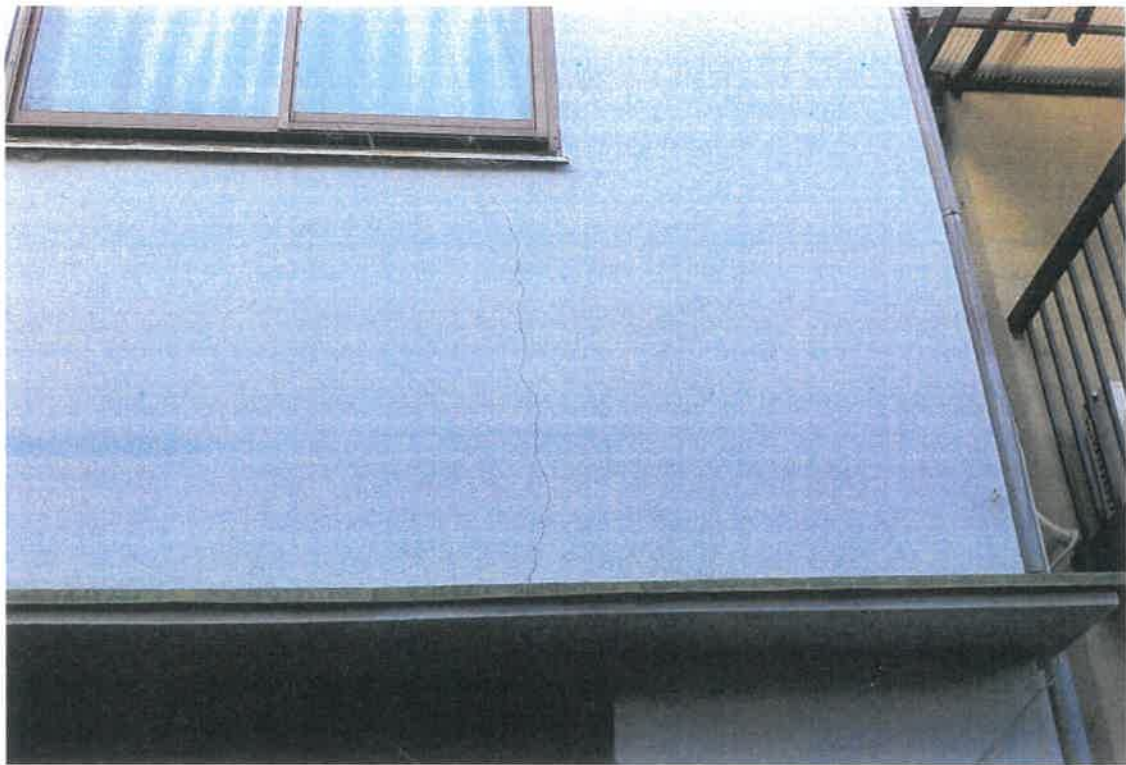
- 1 別添写真のとおり
- 2 本件土地の状況
  - (1) 南西側で建築基準法上の道路（市道）と接している。また、北西側で建築基準法上の道路（私道）と接している。
  - (2) 北西側道路には、道路負担部分（約12㎡）がある。また、南西側道路にも道路負担部分（約6㎡）がある。
  - (3) 現地概測の結果、本件土地の形状等は地積測量図と概ね符合した。
- 3 本件建物の状況
  - (1) 建物内には占有者会社宛と所有者宛の郵便物が認められた。なお、占有者会社宛の郵便物は所有者宛の郵便物よりも多かった。
  - (2) 外壁にクラックが多数あり、一部は補修されている。
  - (3) 2階の各部屋の天井に雨漏り跡が認められる。
  - (4) 本件建物を概測した結果、形状は建物図面（各階平面図）に符合した。
