- 1 所 在 神戸市北区星和台六丁目
地 番 17番5
地 目 宅地
地 積 230.98平方メートル
- 2 所 在 神戸市北区星和台六丁目17番地5
家屋 番号 17番5
種 類 居宅
構 造 木造瓦葺2階建
床 面 積 1階 91.89平方メートル
2階 61.27平方メートル

令和6年(ケ)第135号
令和7年 1月15日受理
令和7年 2月13日提出

現況調査報告書

評 価 書

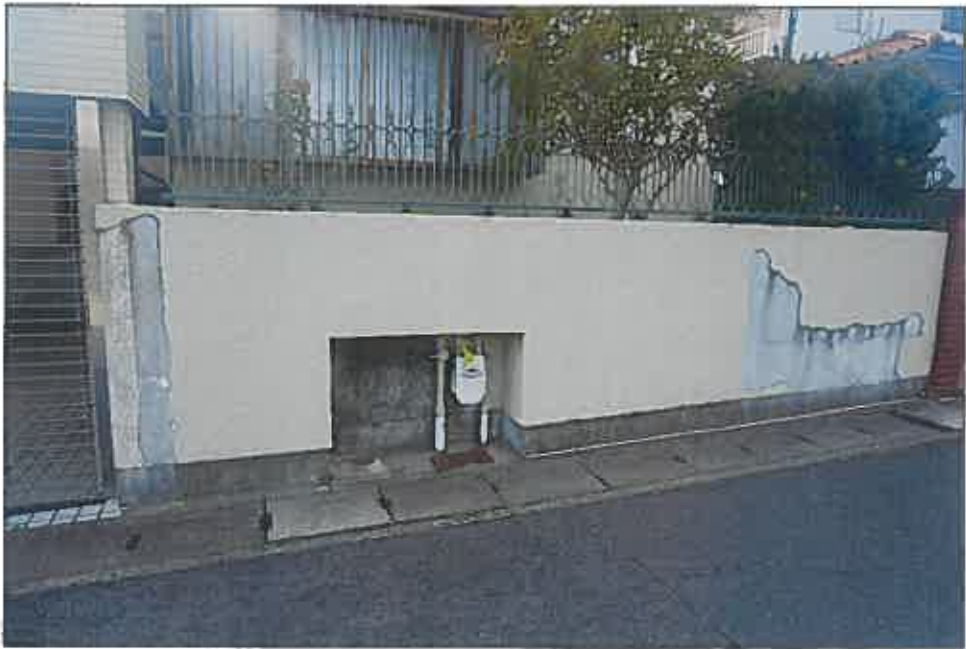
②

- 1 経年による劣化はあるものの、室内は比較的綺麗な状態であると感じた。
- 2 1階リビング出入口扉（写真⑩）及び浴室扉（写真⑦）にひび割れがみられた。
- 3 建物内は雨漏りや水漏れ等特段の損傷不具合箇所は認められなかった。
- 4 1階西側に納屋があるが、土地に定着性はなく簡易な工作物と認められる。
- 5 カーポート北側の塀の一部に剥がれている箇所がみられた（写真②）。

区 分	主である建物
建築時期及び経済的残存耐用年数	建築年月日 (登記記載) 昭和53年7月19日 新築 経過年数 47年程度 経済的残存耐用年数 一年程度 ※目的建物は経済的耐用年数をほぼ満了している。
仕 様	構造 : 木造 屋根 : 瓦葺 外壁 : モルタル等 内壁 : クロス壁等 天井 : クロス・合板等 床 : タタミ・フローリング等 設備 : 特にない その他 : 特にない
床面積 (現況)	目的物件記載のとおり
現況用途等	現況用途 : 居宅 間取り : 附属資料建物間取図のとおり
品 等	やや劣る
保守管理の状態	やや劣る
建物の利用状況	現況調査報告書のとおり
特 記 事 項	石綿使用等の有無 対象建物について、建築時期・構造・種類等の要因を踏まえ現場調査を行った結果、アスベスト含有建材が使用されている可能性は否定できない。なお、アスベスト使用の詳細については専門調査機関の分析調査を要する。 2階北側の洋室は斜め天井となっている。 リフォーム等が行われた模様で築年の割には、内部は比較的きれいである。 ほぼ空き家状態であるが、床等が不安定な箇所があった。 浴室の扉等にひび割れがあった。 道路側の塀の一部が剥がれ落ちていた。

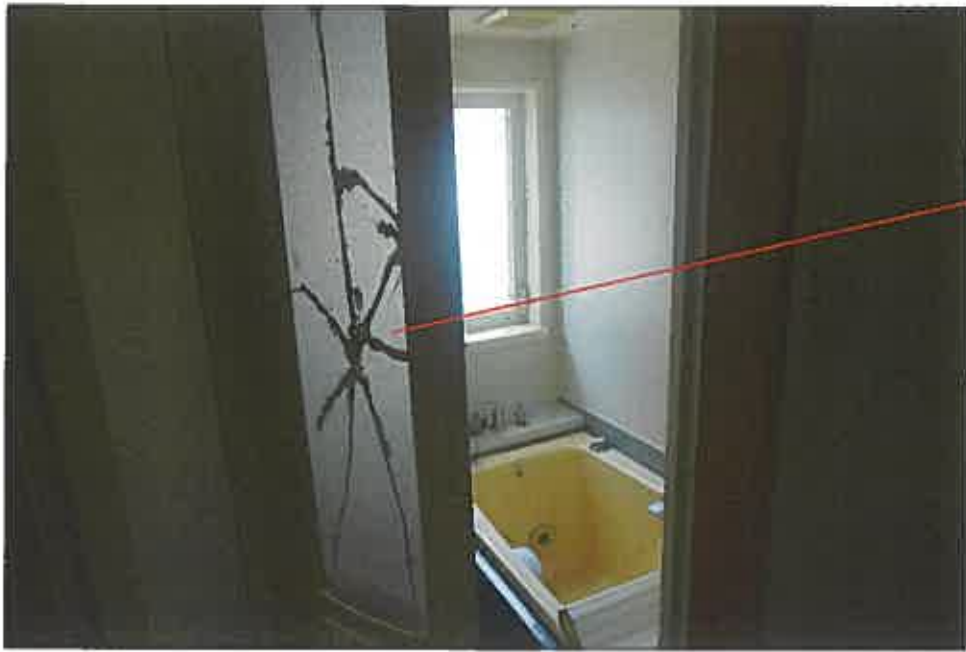
⑦

ひび割れ

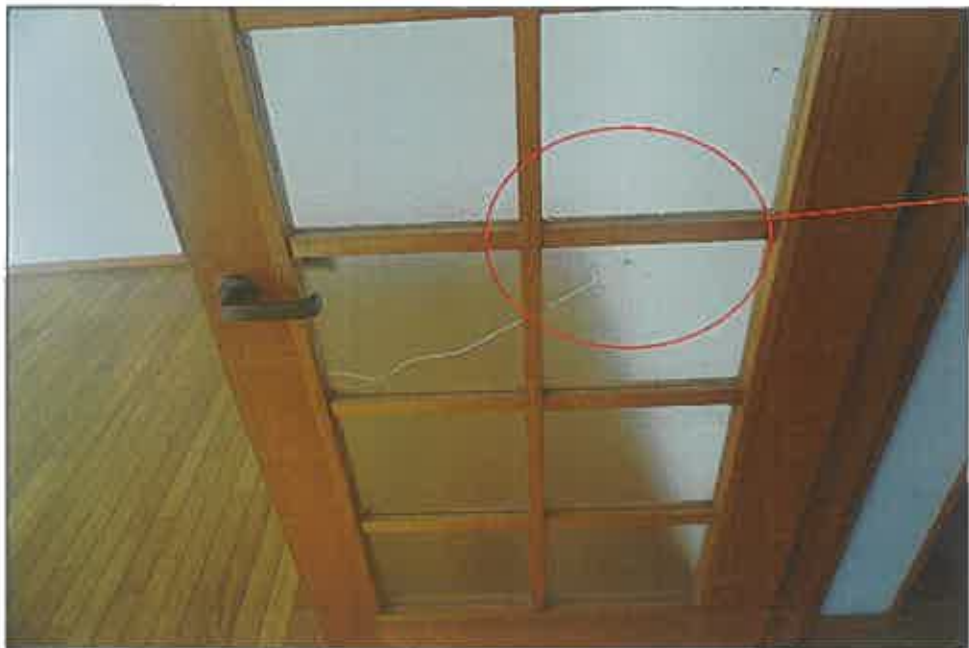
⑪

ひび割れ
