## 期間入札の公 告

建物の名称 ルネ尼崎

## 現況調査報告書

# 評 價 書

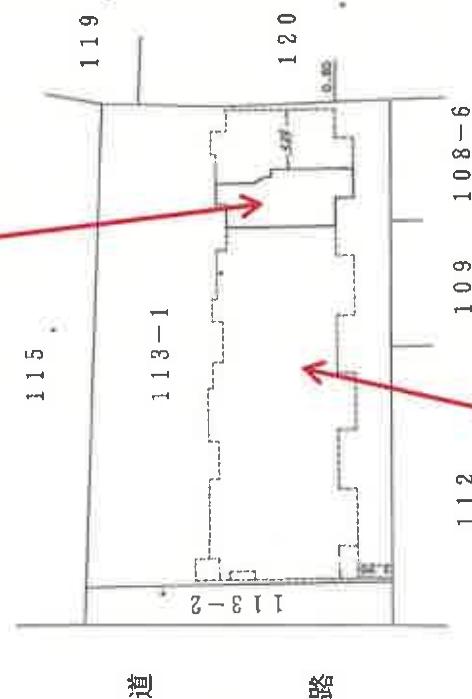
各階平面図

求積表	
2.150 × 10.520	= 22.610000
0.590 × 11.320	= 6.796800
1.380 × 13.320	= 18.381600
( 9.670 × 8.510 ) × 0.500 / 2	= 4.545000
0.800 × 7.920	= 6.358200
	= 58.677400
床面積 58.67 + m <sup>2</sup>	
合計

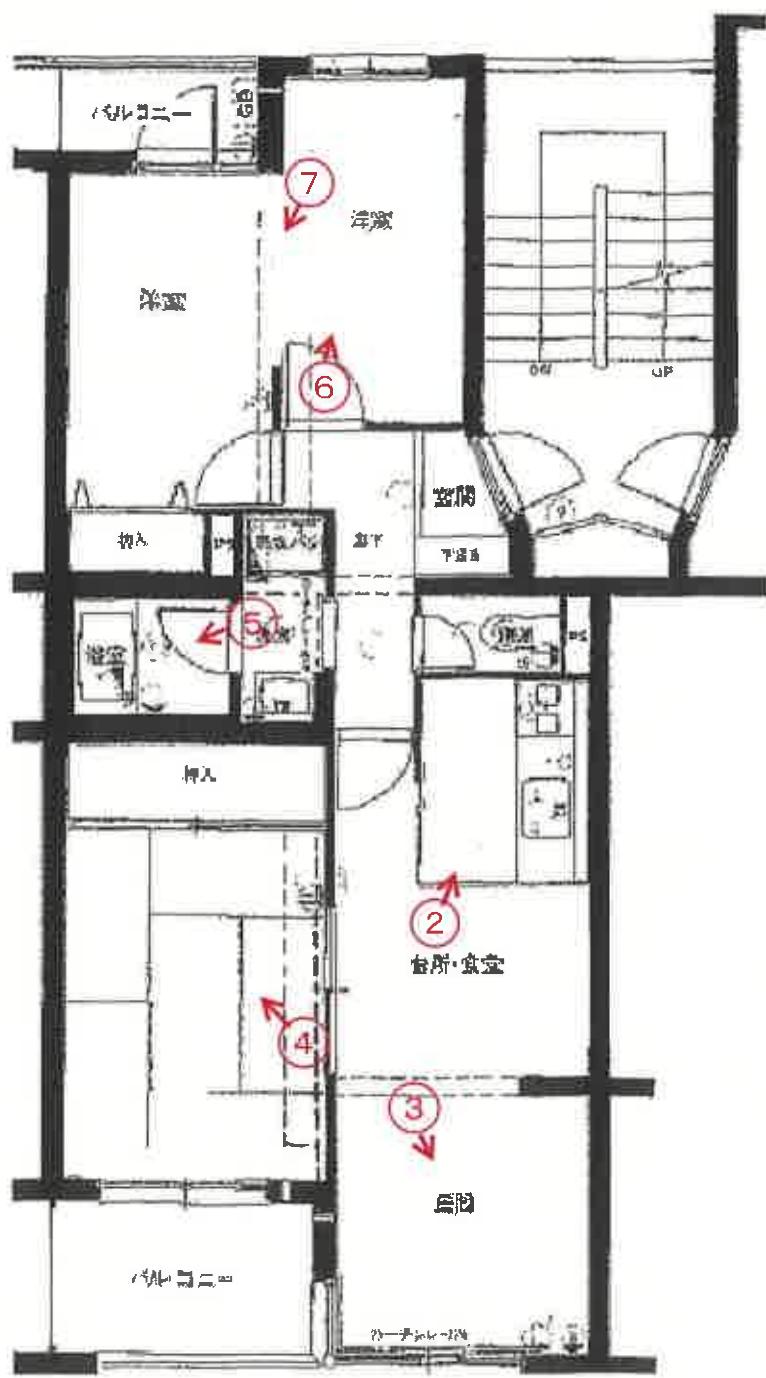
# 間取概略図

北側の洋室二間の間の壁が取り払われていた。

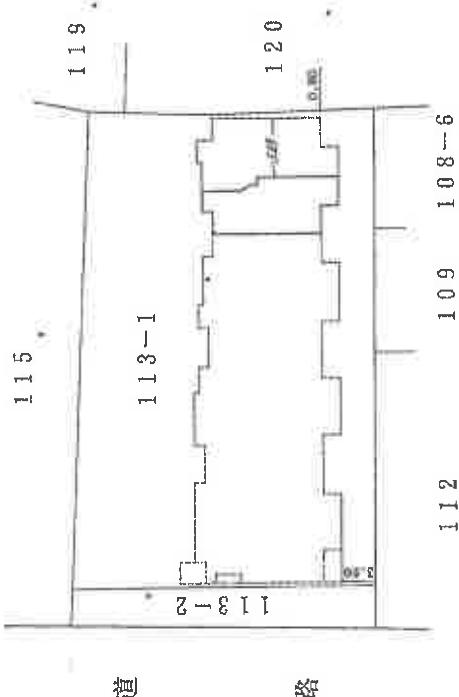
## 各階平面図

床 積 表	
2.150 × 10.520	= 61.8000
0.590 × 11.520	= 67.96800
1.380 × 13.350	= 18.381600
9.670 × 8.510	= 81.4515000
0.500 × 7.920	= 3.936000
0.800 × 7.920	= 6.377400
	合計 58.677400
	床面積 58.67 m <sup>2</sup>

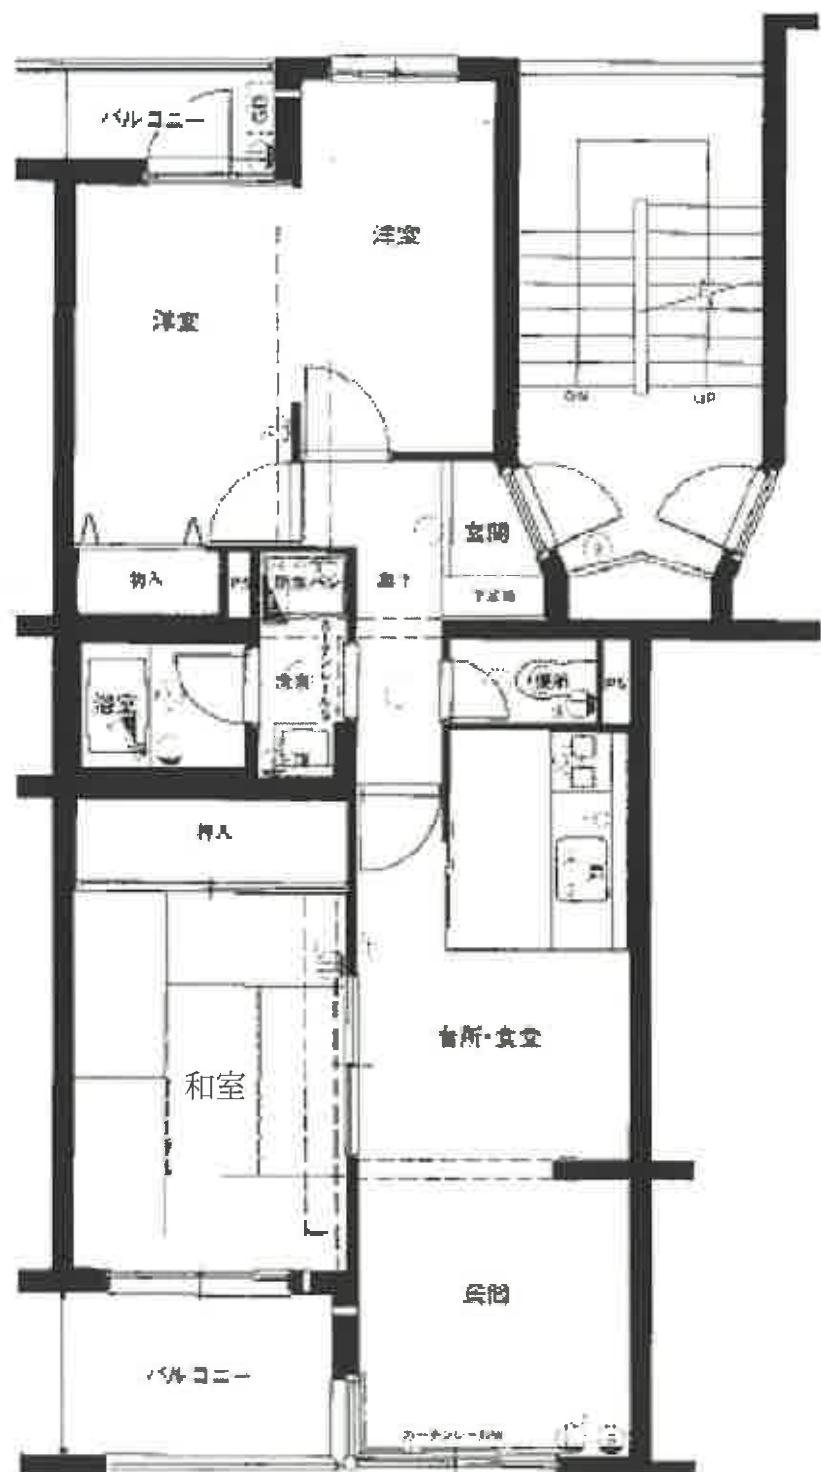
# 間取概略図

構 造	鉄筋コンクリート造1階建	
位 置	3階 (307号室) 主要開口部の方位：南向き	
床 面 積	58.67m <sup>2</sup> (登記記載数量)	
間 取 り	3LDK	バルコニー 南向き
仕 様	天井：クロス等 床：フローリング、タタミ等 内壁：クロス壁等 設備：特になし その他：特になし	
保 寸 管理 の 状 態	やや劣る	
管 理 費 等	管理費 月額 7,440円 修繕積立金 月額 9,300円 滞 納 額 あり (令和7年3月18日現在 16,740円)	
専 有 部 分 の 利 用 状 況 等	現況調査報告書のとおり	
	<ul style="list-style-type: none"> <li>・北側洋室2室の間の壁が取り払われていた。</li> <li>・管理会社からの回答書によると、上記滞納額のほか、自転車置場使用料（月額125円）の滞納（滞納額125円）がある。</li> </ul>	
特 記 事 項

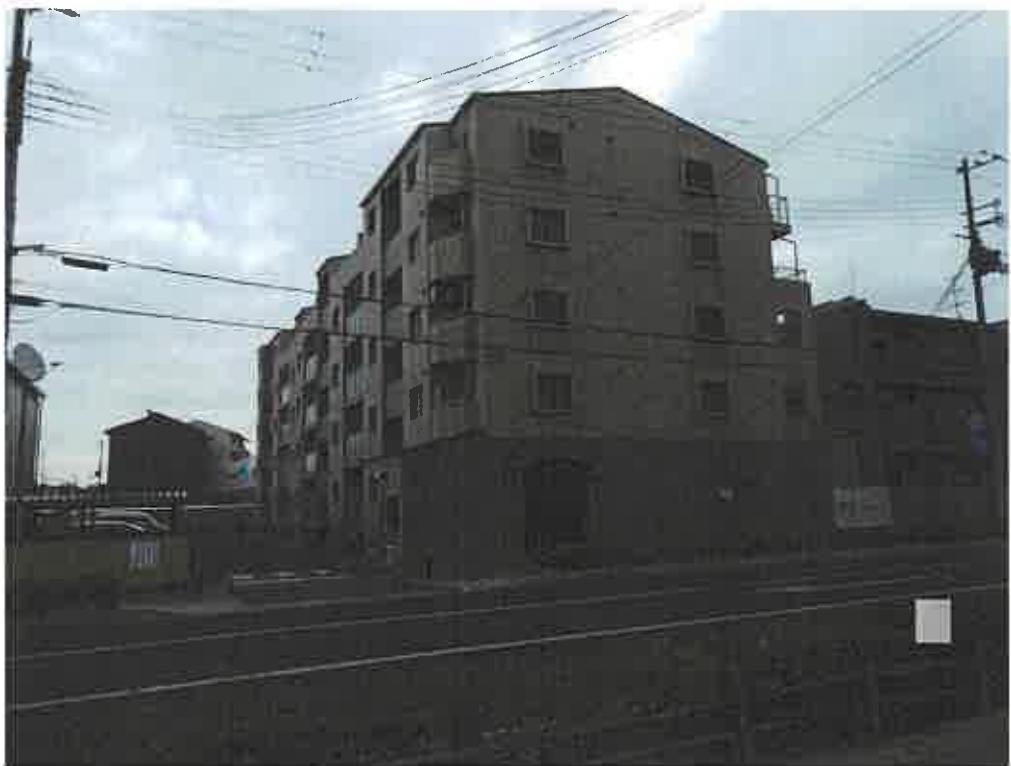
対象物件を含む一棟の建物 1

マンション名	ルネ尼崎	
建物の用途	共同住宅	(総戸数39戸)
建築時期及び経済的残存耐用年数	建築年月日（登記記載） 経過年数 経済的残存耐用年数	昭和61年3月26日 新築 39年程度 21年程度
構造	鉄筋コンクリート造5階建	
仕様	屋根：スレート葺 外壁：吹付等	
設備等	エレベーター 駐車場 集会所 その他	なし 受付順(総台数12台) あり オートロックあり
品等	やや劣る	
管理の形態等	管理組合 管理方式 管理会社 管理形態	あり ルネ尼崎管理組合 委託 株式会社長谷工コミュニティ 管理人 巡回
管理の状況	普通	
積立金	令和6年4月30日現在、 68,696,738円	
特記事項	<p>・石綿使用等の有無</p> <p>対象建物について、建築時期・構造・種類等の要因を踏まえ現場調査を行った結果、アスベスト含有建材が使用されている可能性は否定できない。なお、アスベスト使用の詳細については専門調査機関の分析調査を要する。</p>
