## 期 間 入 札 の 公 告

## 物 件 目 録

# 現況調査報告書

# 評 価 書

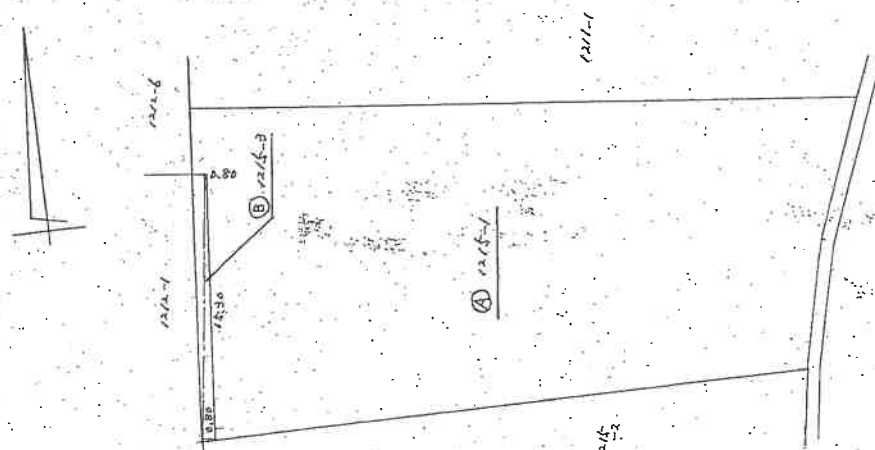
土地積測量図

(1215-3) ③ 求積表

計算  
元地  
(1215-1) 561.00 - 122.40 = 528.760  
④  
⑤  
⑥

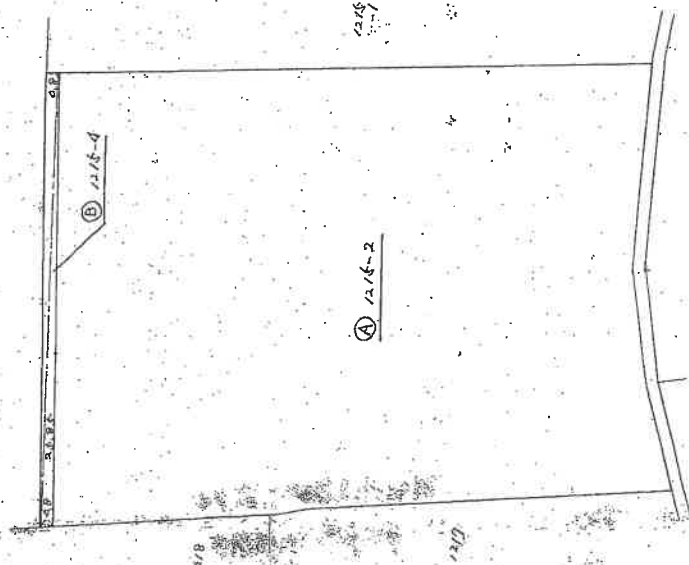
土地積測量図

(1215-4) ② 求積表

計 算  
元地 (1215-2) 882.92 m<sup>2</sup> ② 20.68 m<sup>2</sup> ④ 862.240 m<sup>2</sup>

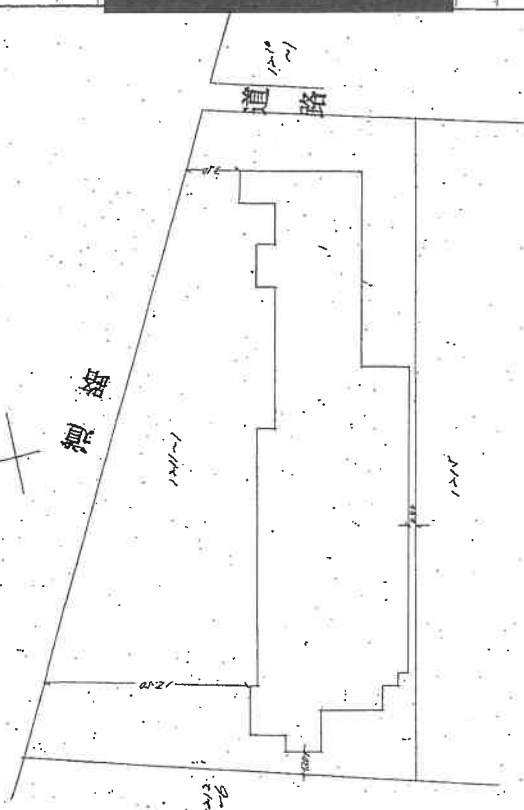
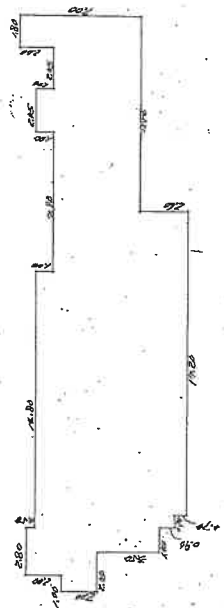
建物階平面図

床面積

- 2.80 x 4.10 = 11.480
- 1.00 x 2.00 = 2.000
- 1.00 x 3.10 = 3.100
- 2.80 x 3.10 = 8.680
- 2.70 x 5.10 = 13.770
- 1.40 x 1.00 = 1.400
- 1.20 x 2.60 = 3.120
- 1.10 x 1.00 = 1.100
- 1.80 x 2.00 = 3.600
- 2.40 x 1.00 = 2.400
- 2.92 x 2.00 = 5.840
- (7.018)

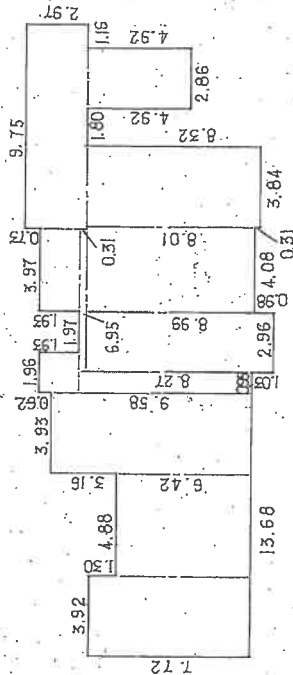
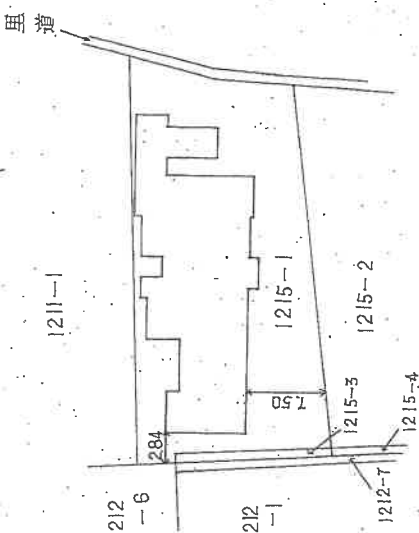
各階平面図

2階求積  $2.97 \times 9.75 = 28.9575$   
床面積 =  $28m^295$

1階求積  
 $7.72 \times 3.92 = 30.2624$   
 $6.42 \times 4.88 = 31.3296$   
 $9.58 \times 3.93 = 37.6494$   
 $1.93 \times 1.96 = 3.7828$   
 $8.27 \times 0.95 = 7.8565$   
 $8.99 \times 2.96 = 26.6104$   
 $1.93 \times 3.97 = 7.6621$   
 $0.31 \times 6.95 = 2.1545$   
 $8.01 \times 4.08 = 32.6808$   
 $2.97 \times 9.75 = 28.9575$   
 $8.32 \times 3.84 = 31.9488$   
 $4.92 \times 2.86 = 14.0712$   
 計  $= 254.9660$   
 床面積 =  $254m^296$

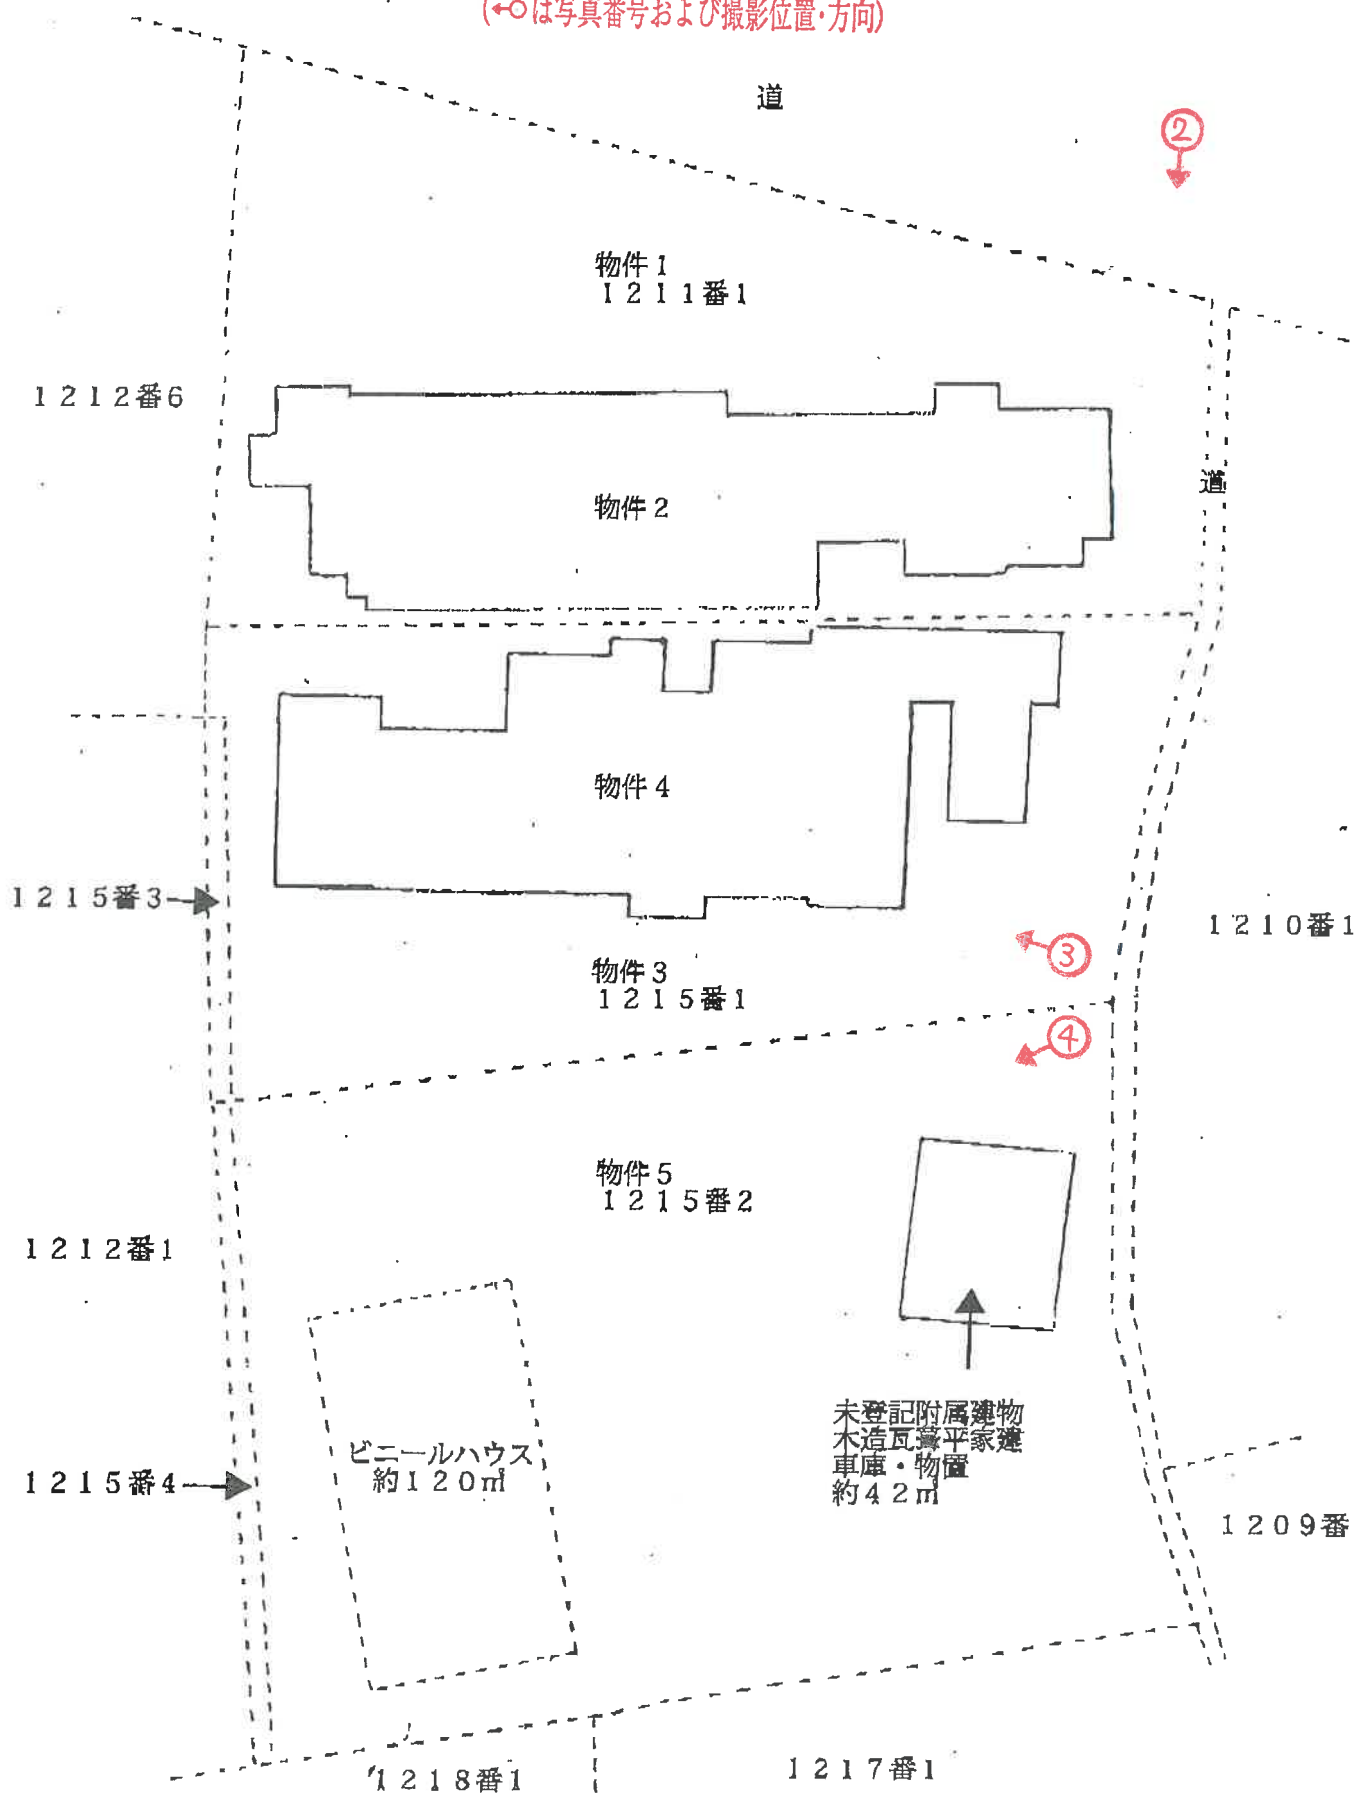
# 地形及び建物配置図

- 1 本件各物件の状況は、公図、地積測量図、建物図面（各階平面図）及び添付した写真のとおりである。
- 2 物件2及び4建物は、合体はしていないが双方の入口が近くにあり、容易に行き来できる。
- 3 物件4建物は物件3土地にあるが、同建物の未登記附属建物が物件5土地にある。
- 4 物件1土地にあるカーポートは構築物と思料する。
- 5 関係人の陳述によると、物件4建物の東側の和室2部屋部分を株式会社プラシーヌが倉庫として使用しているというが、賃料の授受がなく口頭により使用を承諾した程度のものであり、また当職から株式会社プラシーヌ宛てに通知書を送付したが返事がなく連絡がとれないため、使用借権としての占有を認める。
- 6 物件5土地にあるビニールハウスは土地にポールを刺しただけの動産と思料する。ビニールハウスは、関係人の陳述によると日本食彩株式会社が設置し、野菜等の試験栽培をしているとのことである。債務者兼所有者が株式会社プラシーヌを介して口頭で使用を承諾したものであるが、当職から日本食彩株式会社宛てに通知書を送付しても返事がなく連絡がとれないため、債務者兼所有者から無償で使用しているのか、株式会社プラシーヌから賃借しているのか不明である。そのため使用借権としての占有を認める。
- 7 関係人の陳述のとおり、現在水道管の漏水があるため元栓を使用するたびに開けている。買受人は、このままであれば漏水はあるもののいずれの建物でも利用できるが、債務者兼所有者が物件2建物のみへの給水管の工事をした場合は、物件4建物での水道の利用ができなくなる可能性がある。
- 8 物件2及び4建物は、ともに天井や壁など経年劣化が激しく、雨漏りもするとのことである。ライフラインについても不十分な状態なため、各所の修理が必要と思われる。
- 9 株式会社プラシーヌ及び日本食彩株式会社の連絡について、債務者兼所有者によると株式会社プラシーヌとは担当者とラインで連絡を取っていて、日本食彩株式会社とは直接連絡をしたことがないとのことであった。

(←○は写真番号および撮影位置・方向)

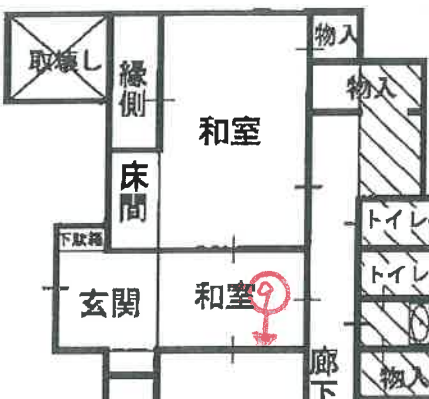
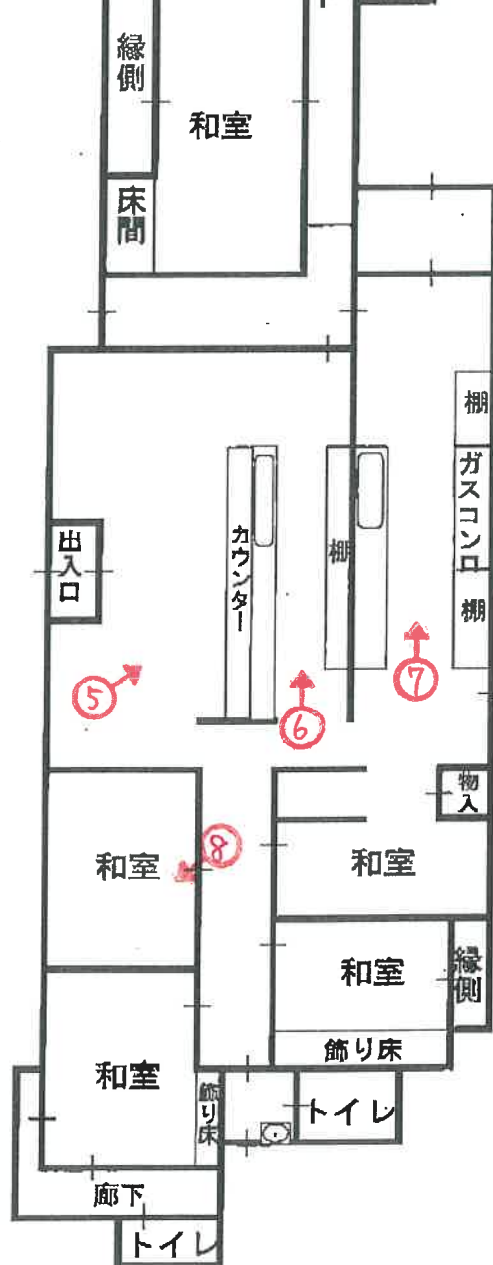
物件2

増築部分

取壊し部分  
約3.6㎡

未登記増築部分  
約9㎡

| 番号 | 所 在 等 | 登 記 | 現 況 |
|---|---|---|---|
| 2 | 所 在<br>家 屋 番<br>種 号<br>構 類<br>床 面 積 | 物件目録記載のとおり | 約237.4㎡<br>〔 取壊し部分約3.6㎡<br>未登記増築部分約9㎡ 〕 |

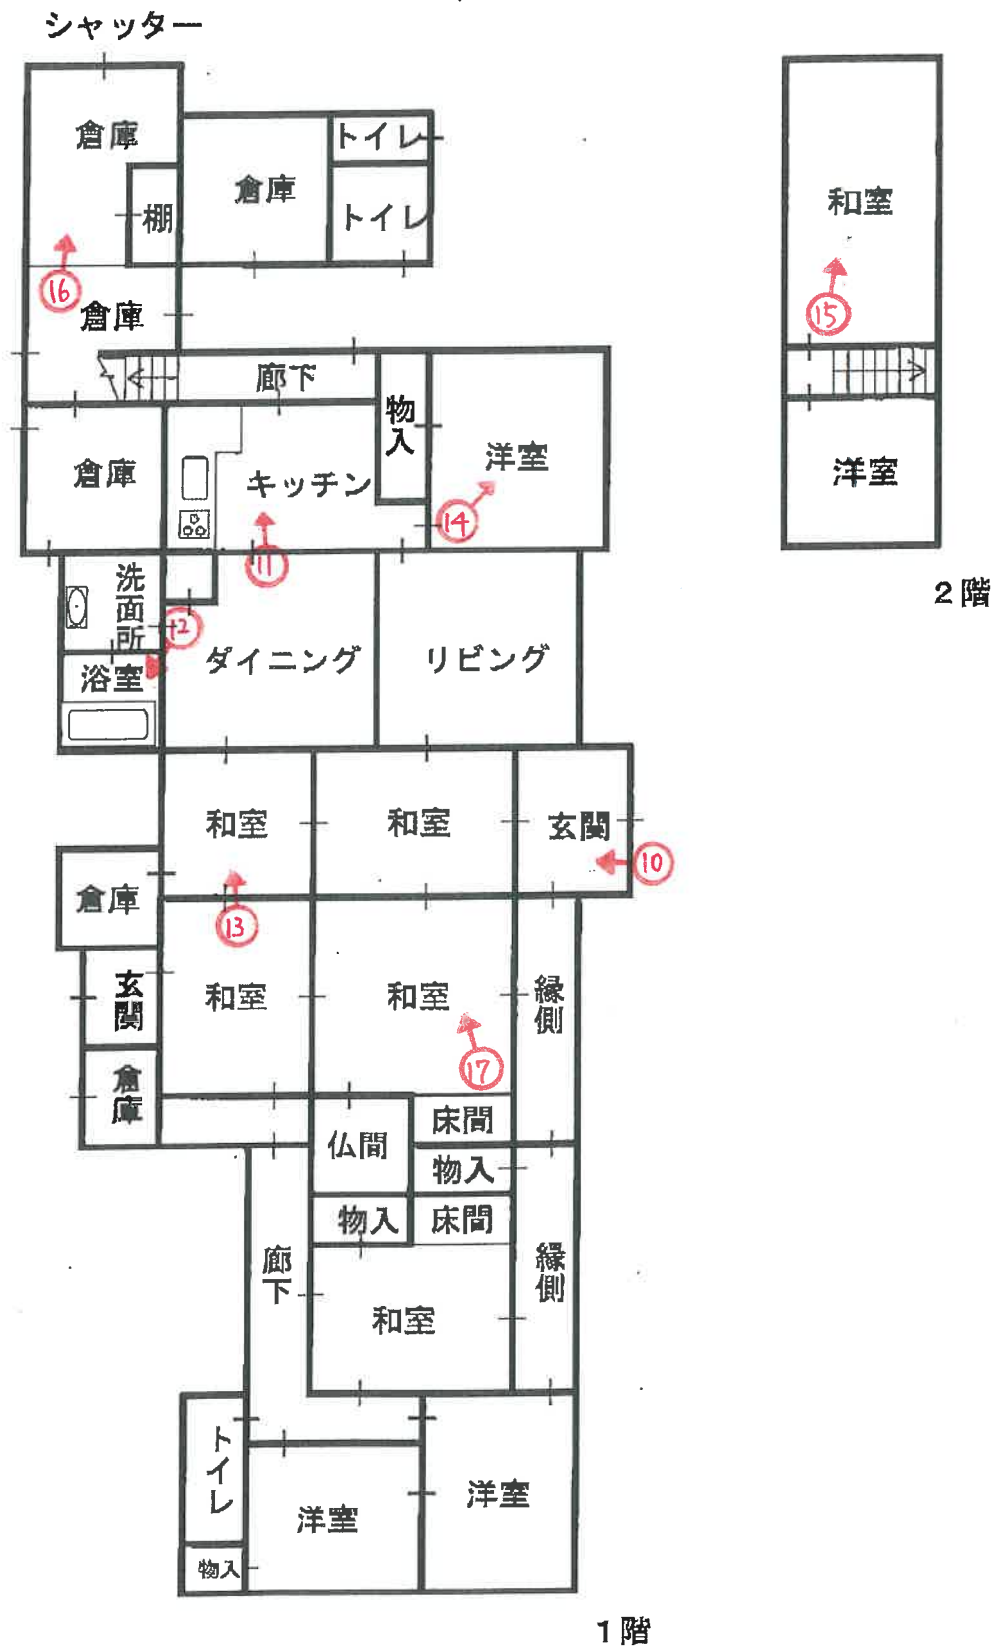
物件4

(←○は写真番号および撮影位置・方向)

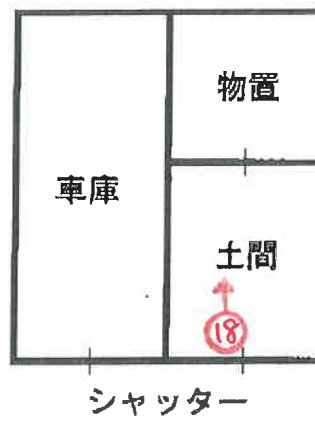
未登記附属建物

構造：木造瓦葺平家建  
種類：車庫・物置  
建築面積：約42㎡

| 番号 | 所 在 等 | 登 記 | 現 況 |
|---|---|---|---|
| 未登記附属建物<br>木造瓦葺平家建<br>車庫・物置<br>約42㎡ | | | |

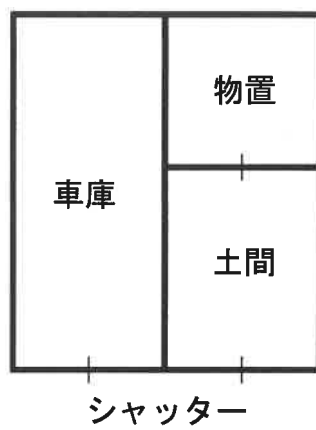
### 未登記附属建物

構造：木造瓦葺平家建  
種類：車庫・物置  
建築面積：約42㎡

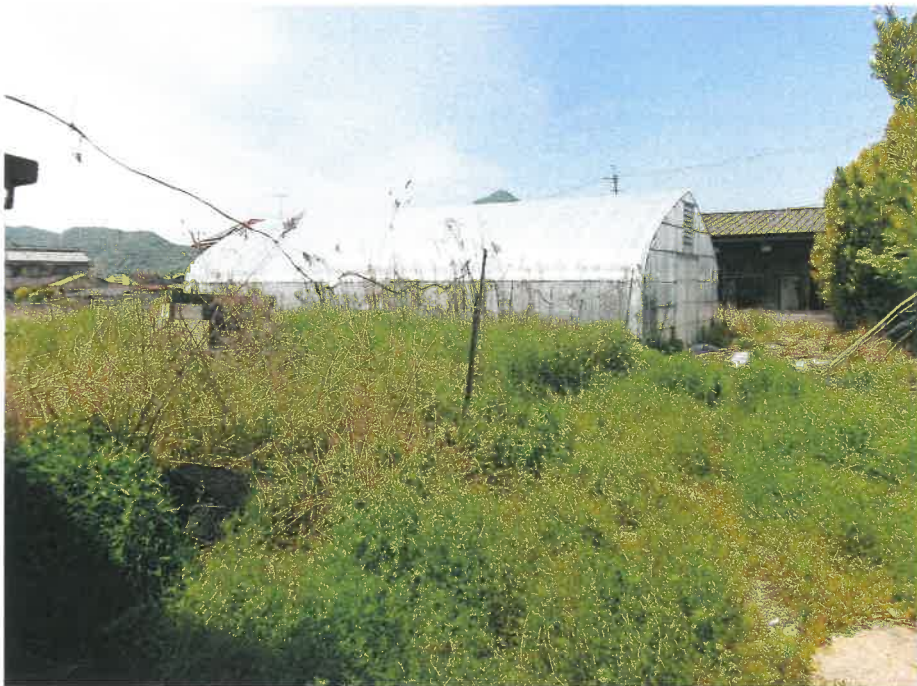
物件5・ビニールハウス

| 占有者及び占有状況 | <input checked="" type="checkbox"/> 土地所有者 <input type="checkbox"/> その他の者<br>上記の者が本件土地上に下記建物を所有し、占有している。また、物件5土地の一部にビニールハウスを建て内部で畑として耕作している。<br><input checked="" type="checkbox"/> 「占有者及び占有権原」のとおり | |
