1 所 在 吉野郡大淀町大字桧垣本998番地152, 998番地151

# 現況調査報告書

奈良地方裁判所葛城支部

# 評 価 書

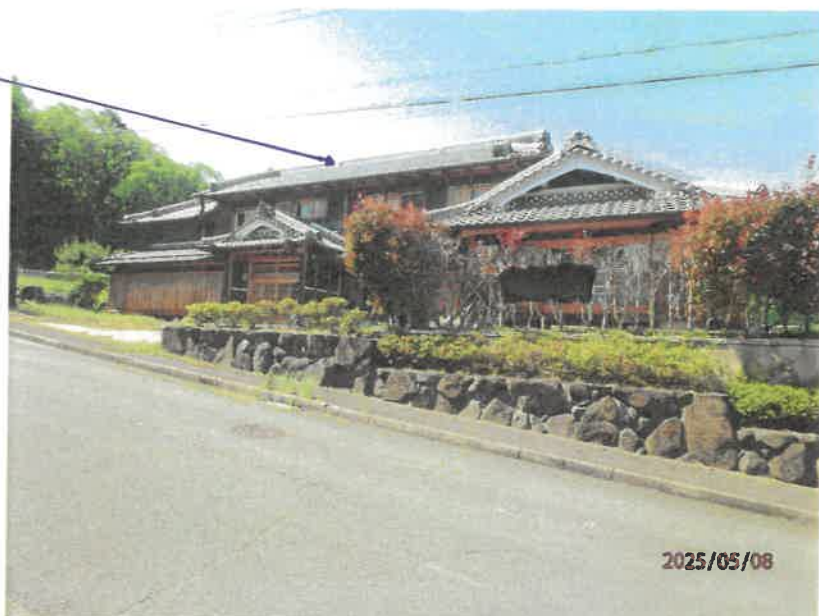
①

(3) 屋根瓦が欠落している箇所が見受けられる。

屋根瓦欠落

| 特記事項 | <p>① 内壁の一部が、塗替え中であった。居住者の陳述によると、内壁にカビが発生している箇所が存することであった。</p> <p>② 屋根瓦の欠落している箇所が認められた。</p> <p>③ ①及び②に記載のほか、建物の損傷及び劣化の程度は概ね経年相応であるものと思料する。</p> <p>④ 奈良県中和土木事務所にて聴取したところ、目的外土地の一部を敷地とした建物に係る建築計画・建築確認が存したが、目的建物との関連は不明である。</p> <p>⑤ 建物にアスベスト等の有害物質が使用されているか否かは不明である。</p> <p>⑥ 建物の耐震性については、目視した範囲ではその程度を判定することは困難である。なお、建築基準法の新耐震基準は昭和56年（1981年）6月1日施行されている。</p> | |

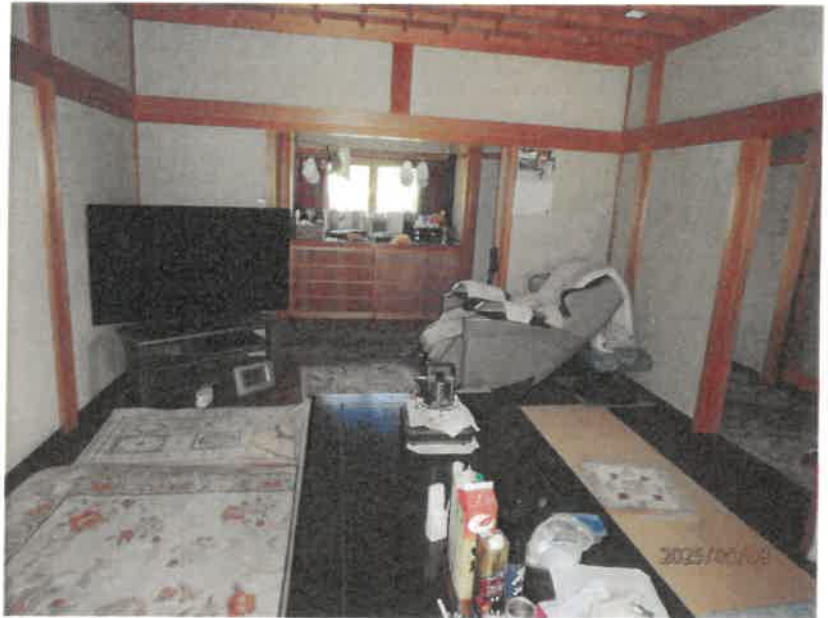
④

(4) 内壁の一部が塗替え中であると見受けられる。

| 関係人の陳述等 | |
|---|---|
| ■債務者の夫 | <p>1 目的建物は私の妻が所有しており、妻と私の住居として使用しています。</p> <p>2 内壁の一部にカビが発生しているのが気になって塗替えしているところですが、塗替えが完了していません。</p> <p>3 目的外土地は私が所有していましたが、裁判所の強制競売手続により申立債権者の所有するところとなりました。申立債権者と債務者との間に土地利用についての契約関係はありません。</p> |

内壁塗替え途中
