期 間 入 札 の 公 告

令和6年(ケ)第69号
令和6年11月26日受理
令和7年1月30日提出

現況調査報告書

評 価 書

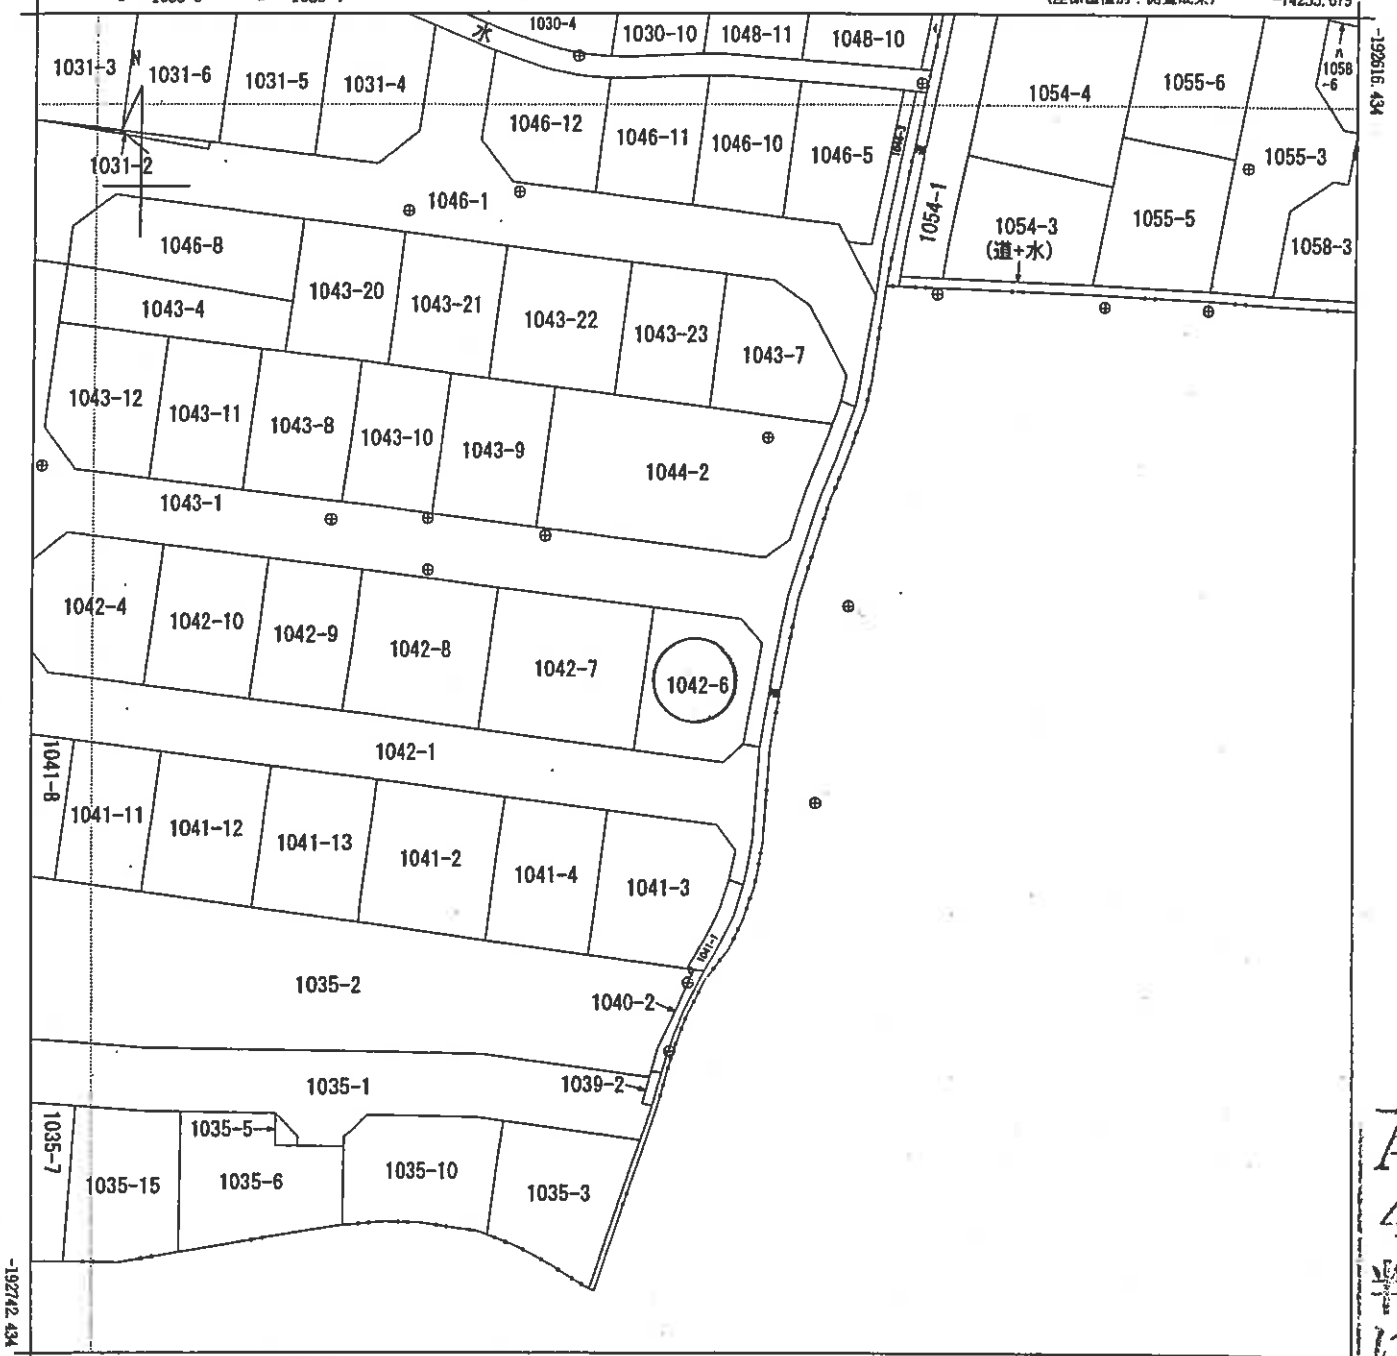
(6 枚目)

- 1 表札等の表示
建物南東側の門柱に所有者の氏名が記載されていた。
- 2 本件土地の状況等
 - (1) 本件土地は住宅街の一面にあり、本件建物の敷地となっている。その形状は、概ね6枚目の公図(14条1項地図)のとおりである。
 - (2) 接道状況は評価書記載のとおりである。
 - (3) 本件土地の南西部分にはカーポートが存在した。
 - (4) 本件土地の北側には簡易物置が置かれていた(写真2)。
- 3 本件建物の状況等
 - (1) 本件建物の形状及び間取りは、概ね7~9枚目の図面記載のとおりである。
 - (2) 本件建物は、全部事項証明書によれば、昭和63年1月築であり、築後約37年が経過している。クロス汚れや剥がれがところどころに見えるなど、劣化の程度は経年相当であると思われる。目視の範囲では、シロアリの兆候はなかった。階段部分の上部壁面に穴が空いていた(写真14)ほか、1階トイレの壁面に雨漏りの補修跡が見受けられた(写真15)が、そのほか目視の範囲では、大きな不具合部分は確認できなかった。
 - (3) 本件建物の西側に下屋工作物が存在した(写真16)。
