## 期 間 入 札 の 公 告

## 現況調査報告書

- 1 所 在 橋本市あやの台一丁目 47番地1
- 家屋 番号 47番1
- 種 類 居宅
- 構 造 軽量鉄骨造スレートぶき2階建
- 床 面 積 1階 78.10平方メートル  
2階 65.63平方メートル

# 評価書

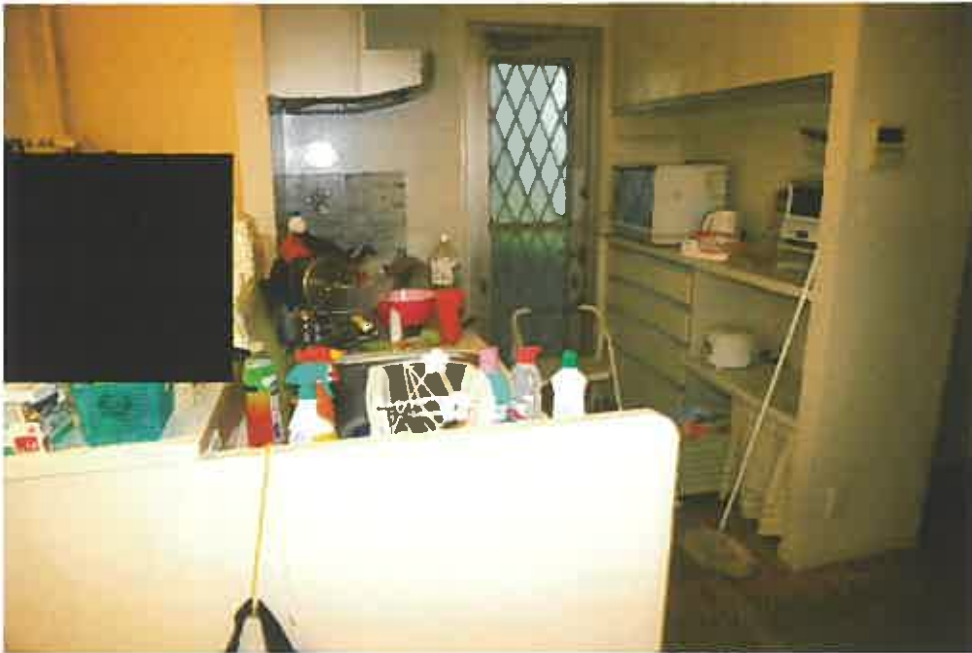
5

- 1 表札等の表示  
門柱に表札があり、所有者の苗字が漢字で表示されている。
- 2 本件建物の状況等
  - (1) 本件建物の形状及び間取りは、概ね8～10枚目の図面のとおりである。
  - (2) 本件建物は、全部事項証明書によると、平成21年2月17日新築の建物で、築後16年余が経過している。  
調査時に目視等で確認できた顕著な不具合としては、
    - ① 1階LDKと和室の間の敷居及び柱に、しみが見受けられた(写真5)。
    - ② 1階LDKの天井に埋め込まれているスピーカーが、壊れていて使えない、修理ができない、とのことである。
    - ③ そのほか、内外装や設備等で経年相当の劣化が見受けられた。
  - (3) 本件建物は、オール電化住宅である。
  - (4) 本件建物の南側に、ウッドデッキが設置されている(写真16)。
- 3 目的外土地の状況等
  - (1) 本目的外土地(47番1)の形状は、7枚目の図面とほぼ符合した。
  - (2) 本目的外土地は、緩やかな傾斜地にあり、建物敷地部分と南側～西側道路とは0.4～1.2メートル程度(本目的外土地のほうが高い。)、北側隣地(47番2)とは1.2メートル程度(本目的外土地のほうが低い。)の各高低差がある。道路との高低差部分にはコンクリートブロック擁壁や外階段が設置されている(写真1、17)。
  - (3) 本目的外土地の東側隣地(47番9)は、本目的外土地と所有者が同一人で、現況は、本目的外土地と一体的に利用されている庭のような形状の更地になっている。同東側隣地にカーポートが設置されている。また、南東側の外階段は、本目的外土地と同東側隣地とにまたがって設置されている(写真17)。

| 特記事項 | <ul style="list-style-type: none"> <li>・1階LDKと和室の間の敷居及び柱にしみが見られた。シロアリ被害は確認できなかった。</li> <li>・上記被害は経過年数や管理の程度により、不可視部分において、被害が発生している可能性は否定できない。</li> <li>・アスベスト使用は目視可能な範囲では確認できなかった。</li> <li>・設備について、使用可能かどうかの確認は行っていない。</li> <li>・居住者の話ではオール電化住宅とのことであった。</li> <li>・リビングにある天井埋め込み式のスピーカーが壊れているが、専門業者でないと修理できないとのこと、使用できない状態である。</li> <li>・ところどころ天井と内壁の間に隙間がある部分があった。</li> </ul> |
