## 期 間 入 札 の 公 告

## 物 件 目 録

# 現況調査報告書

# 評 価 書

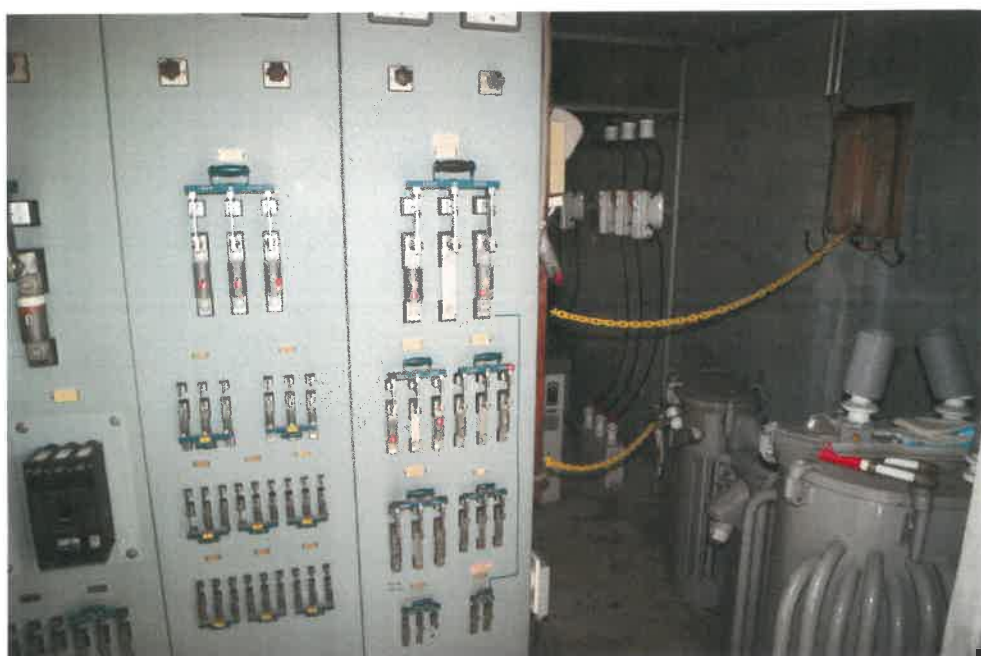
19

本件建物4階変電室に高圧コンデンサー1台及び変圧器2台が存在する。高濃度PCBは含まれてはいないが、低濃度PCBの有無は不明である。

また、同室内には取り外されて使われていないコンデンサーないし変圧器が5、6台存在し、これらにPCBが含まれているかは不明である。

- (3) 物件3建物1階のプロパン庫は、コンクリートブロックを積み上げただけの簡易な構造であるので、工作物と認定した。
- (4) 物件3建物内には、菓子製造のための機械類等が設置されているが、機械類はすべて置いてあるだけで、冷蔵庫や冷凍庫等も容易に撤去が可能であるとのことである。
- (5) 物件3建物4階の変電室内に、高圧コンデンサー1台と変圧器2台が設置されている。評価人によると、いずれも高濃度のPCBはないが、低濃度は検査をしないとわからないとのことである。また、上記3台のほか、取り外して使っていないコンデンサーか変圧器が5、6台放置されていて、これらにPCBがあるかどうかは不明であるとのことである(写真19)。

いずれも廃棄の際には法令に準拠した適正な処理が必要である。

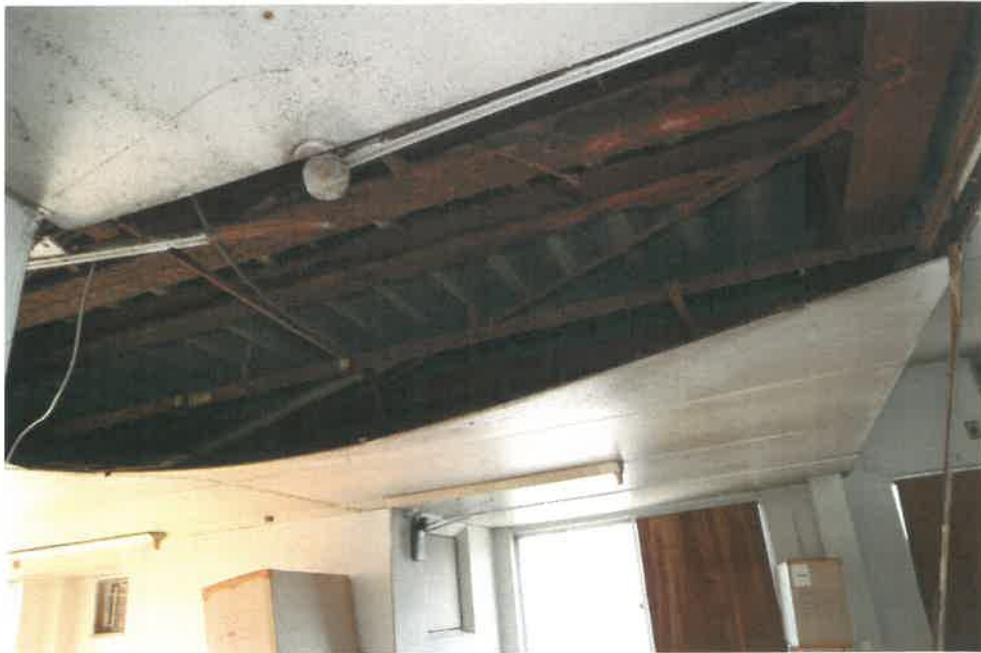
20

- (1) 物件3建物の形状及び間取りは、概ね14～17枚目の図面のとおりである。
- (2) 物件3建物は、全部事項証明書によると、昭和40年4月10日新築、昭和49年12月30日増築の建物で、築後60年近くが経過している。4階で雨もりによると思われる天井板の欠落があるほか(写真20)、外壁や内壁等の汚れやしみ、腐食等が顕著であるなど、内外装や設備等で相当程度の劣化が見受けられた。

- (11) 両建物とも、使用・居住等する場合は、点検・補修等が相当程度必要であると思料する。

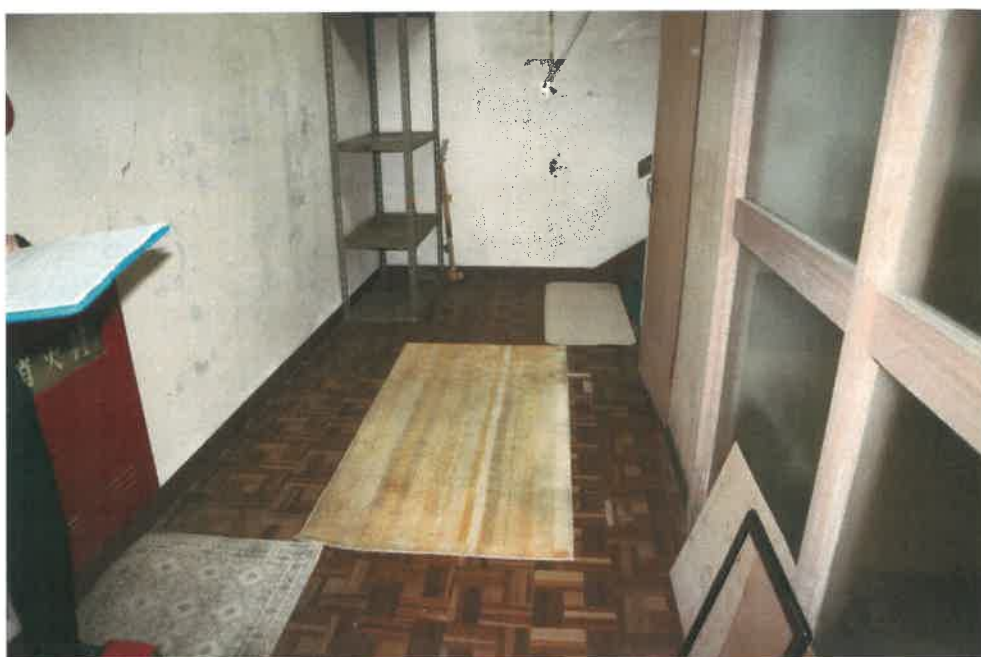
30

- (6) 物件4建物の形状及び間取りは、概ね18～21枚目の図面のとおりである。
- (7) 物件4建物は、全部事項証明書によると、昭和40年4月10日新築の建物で、築後60年近くが経過している。床板の腐食(写真30の中央部分のカーペットの下)や内壁のひび割れ(写真37)、雨もりによると思われる内装の腐食等が顕著であるなど、内外装や設備等で相当程度の劣化が見受けられた。
