## 期 間 入 札 の 公 告

# 現況調査報告書

(物件3～6)

# 評 価 書

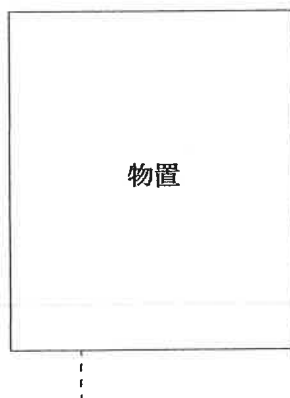
附属建物符号1

- 1 本件物件の状況は、別紙土地建物位置関係図、建物間取図及び添付写真のとおりである。
- 2 物件3，4，5土地は物件6建物の敷地として一体利用されており、互いの境界は判然としない。
- 3 物件5土地の南側にNTTの電柱が設置されている。
- 4 物件4土地の北側隣接地（65番4）及び東側道路との境界の形状が現況と公図・建物図面とで差異があり、南側の一部が道路敷きとなっている。
- 5 附属建物符号1の2階部分に上がるための階段が無く、外から梯子を使用して出入りしている。

| 区 分 | | 物件6 附属建物1 |
|---|---|---|
| 特 記 事 項 | | <ul style="list-style-type: none"> <li>・アスベスト含有吹付け材については目で見える部分については使用されていない。また、成形板等の建材についてはアスベスト含有の有無は不明である。</li> <li>・内部に階段がなく、2階へは梯子をかけて、窓から出入りしている。</li> </ul> |

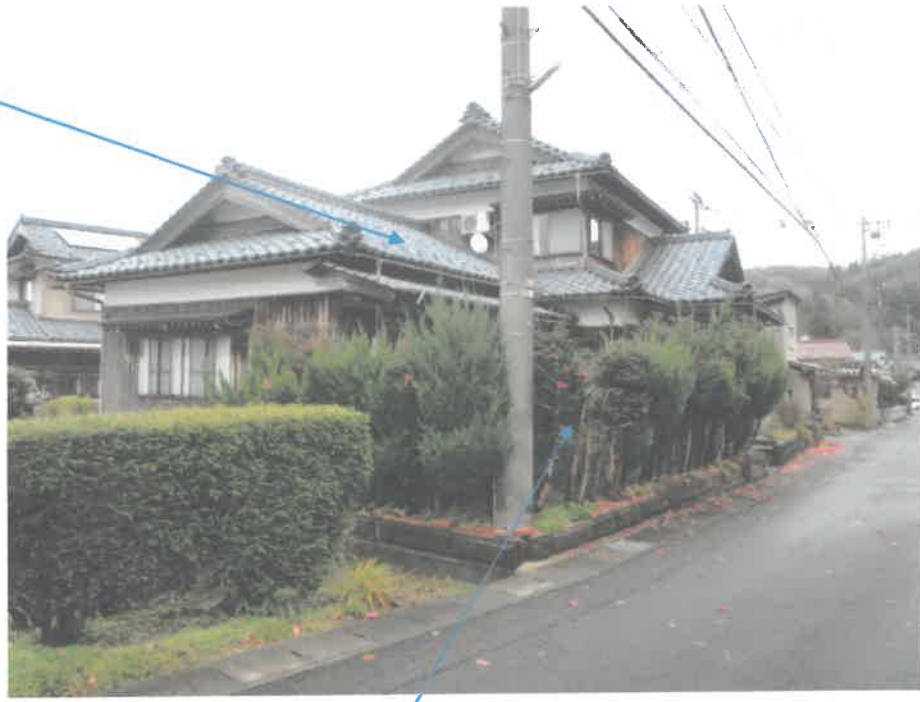
写真番号 1

本件競売物件の全景を撮影

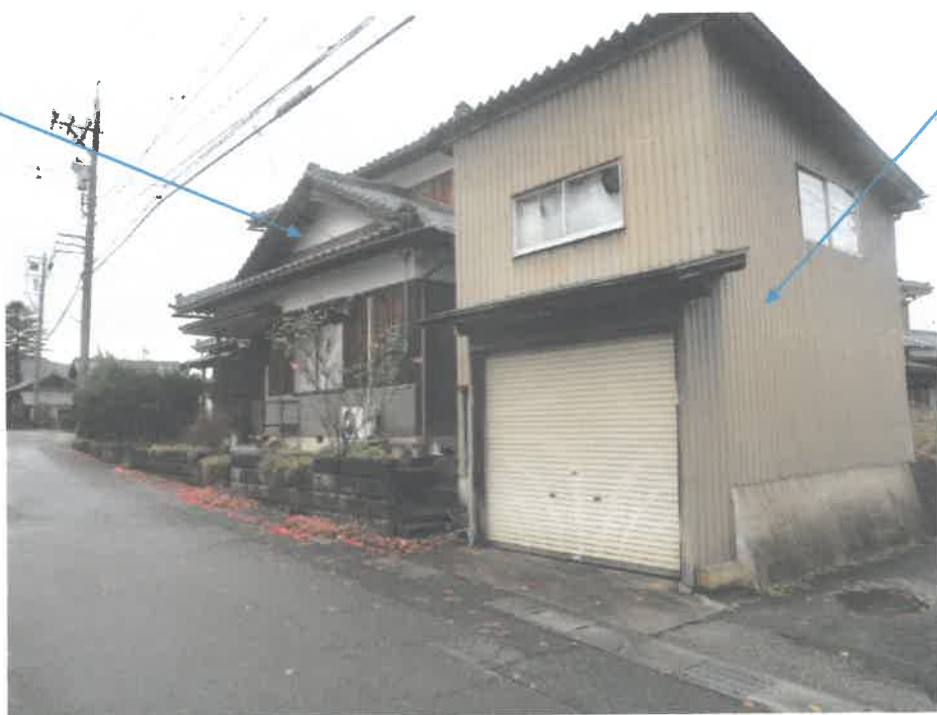
写真番号 2

本件競売物件の全景を撮影

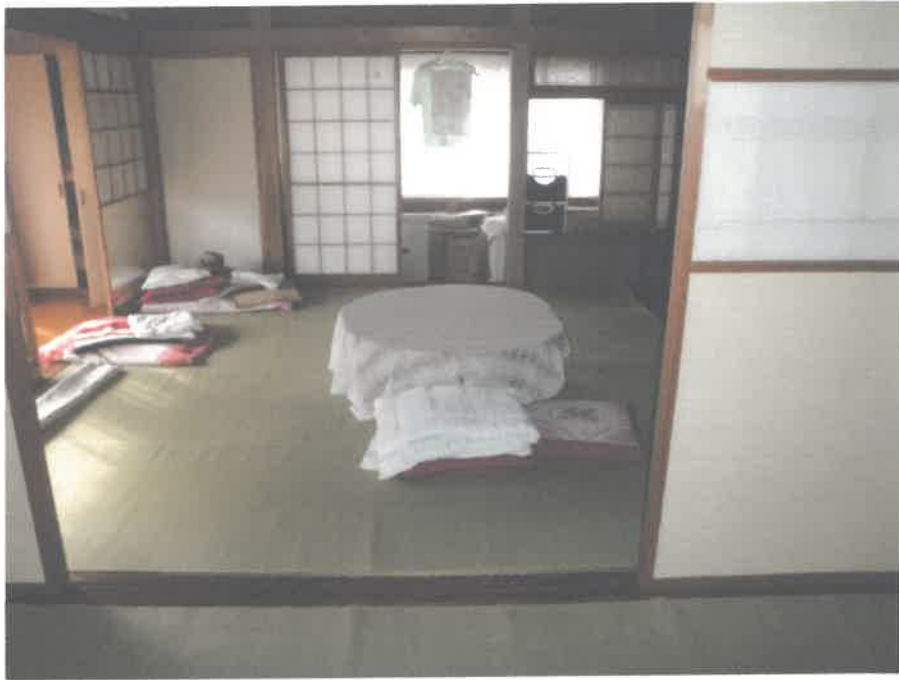
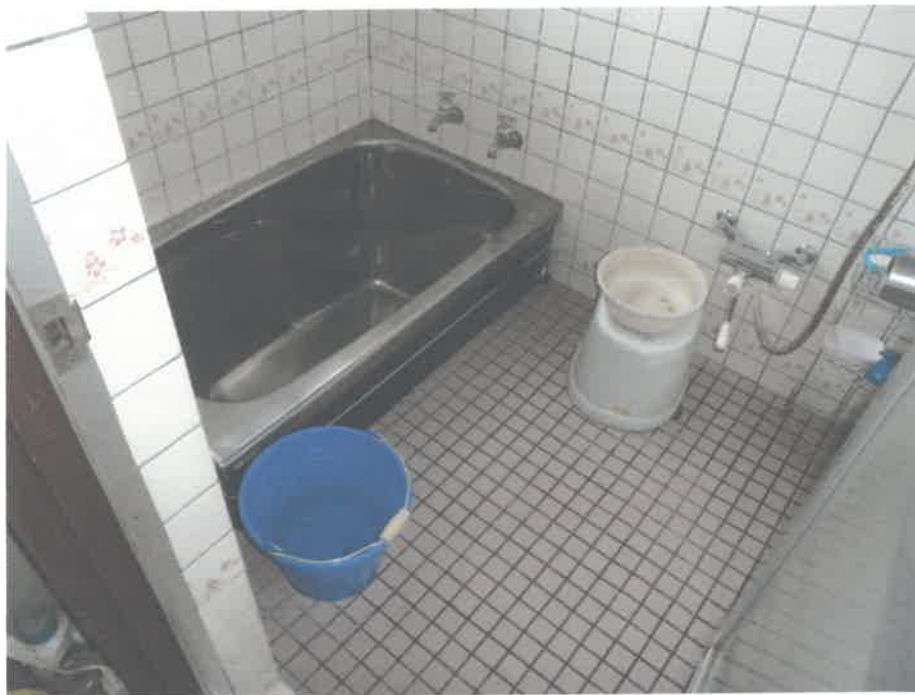
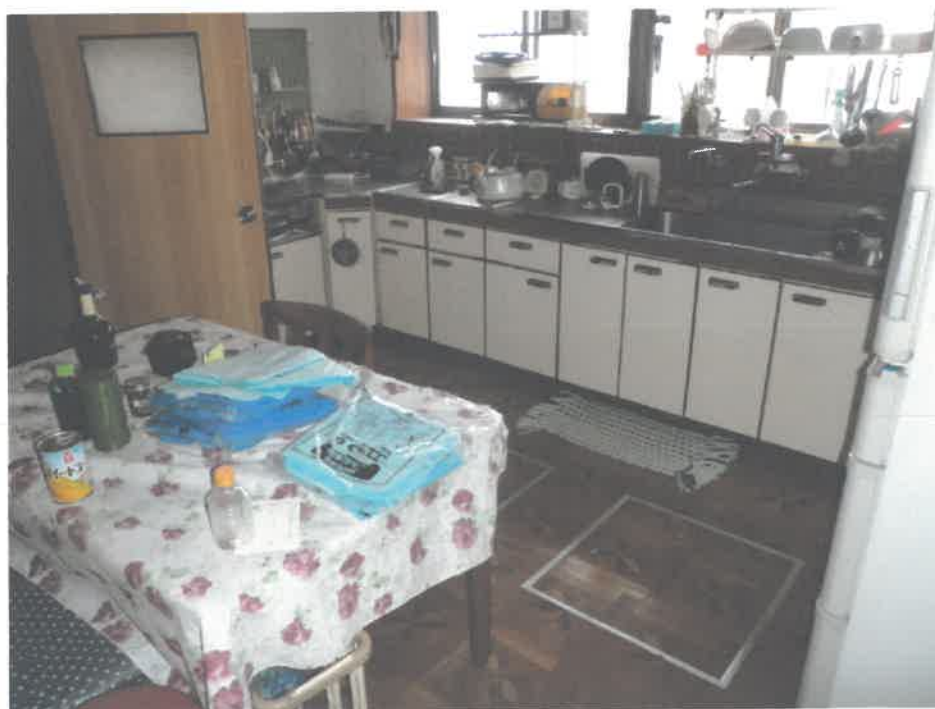
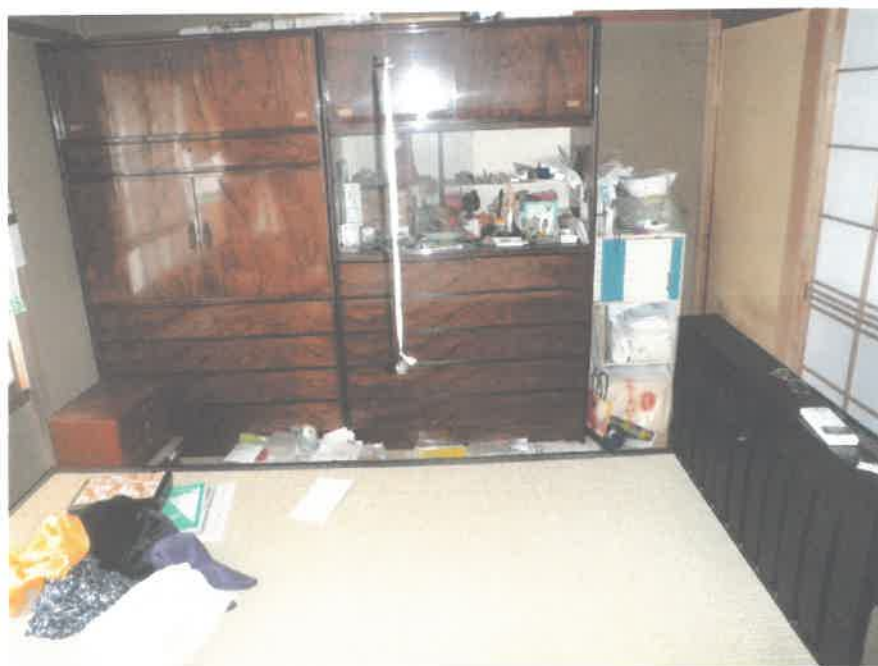
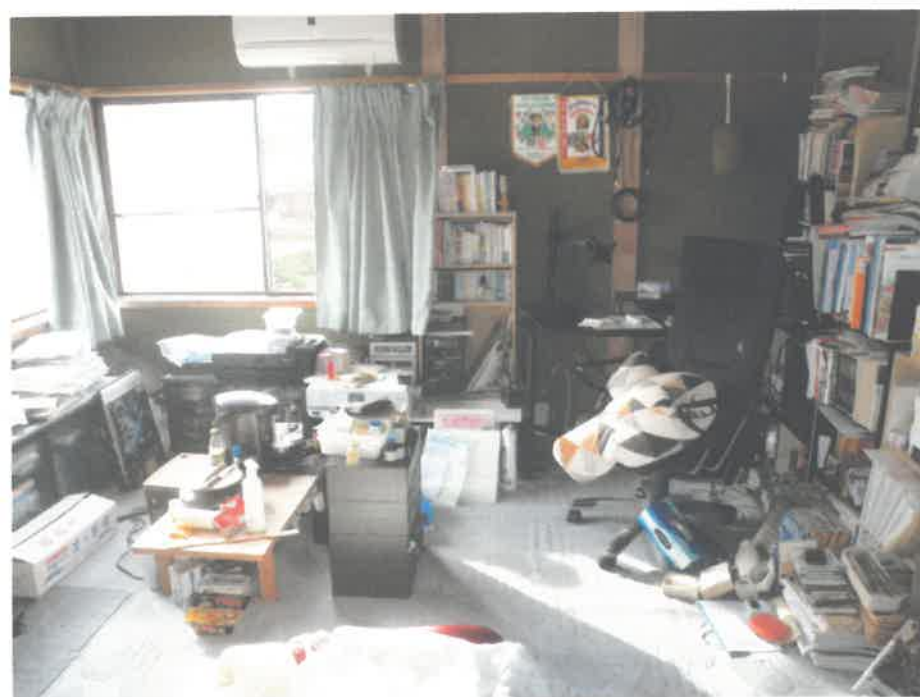
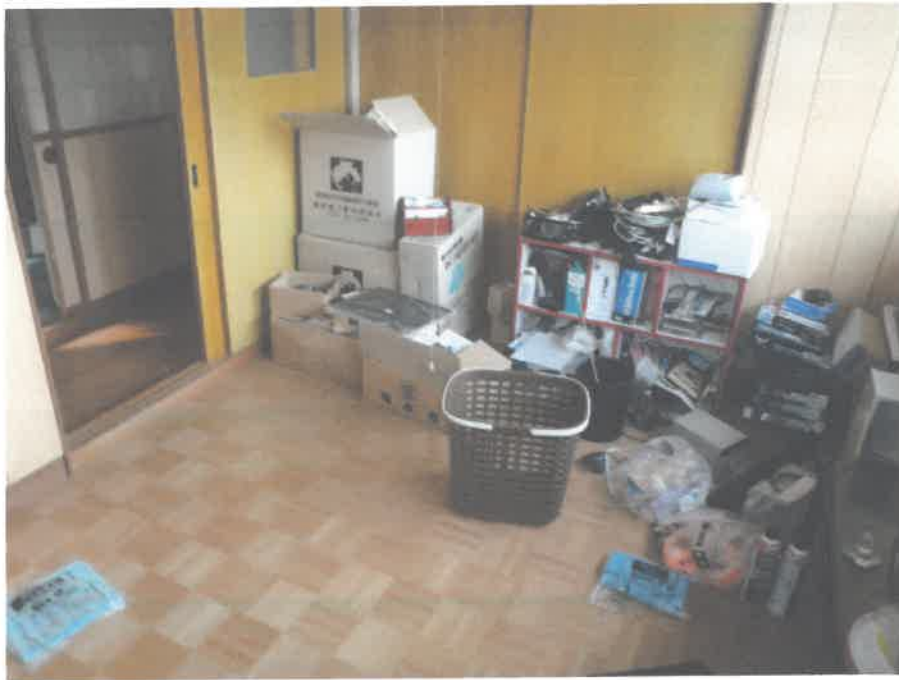
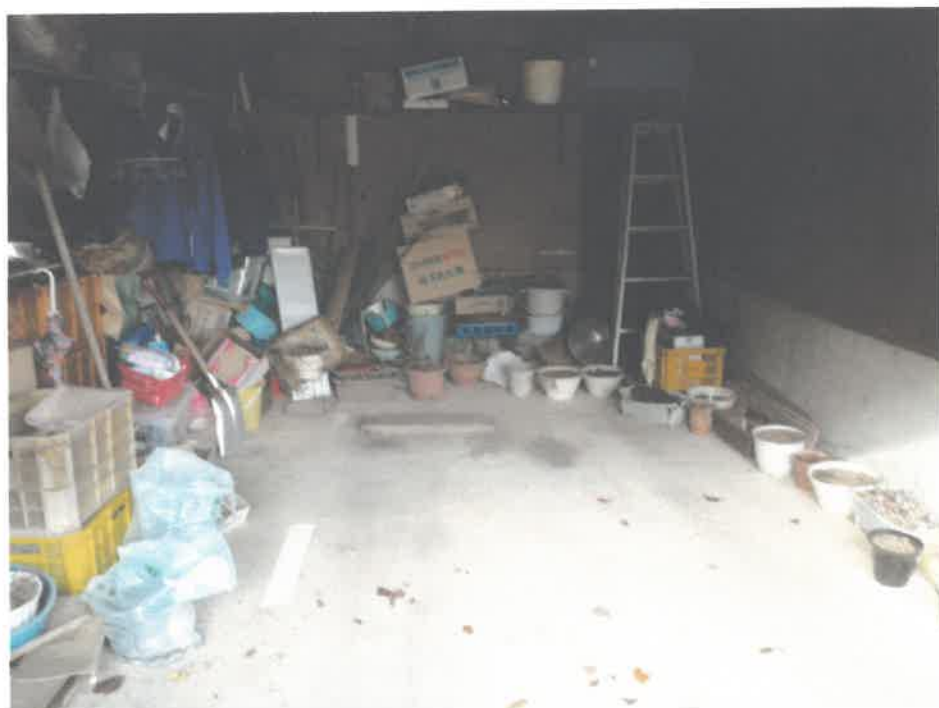
物件6建物の内部を撮影

| 区 分 | | 物件6 主である建物 |
|---|---|---|
| 保 守 管 理 の 状 態 | | 1階の床のうち、北東部和室、DK、洗面所前廊下等、各所の床に浮きがみられる。特に北東部和室については、床が傾いている。その他については、経年相応の摩滅・損傷等が認められ、保守管理の状態は普通である。 |
