## 期 間 入 札 の 公 告

令和6年(ケ)第4号  
令和6年3月15日受理  
令和6年6月**10**日提出  
その1（物件1～4、6）

## 現況調査報告書

## 評 価 書

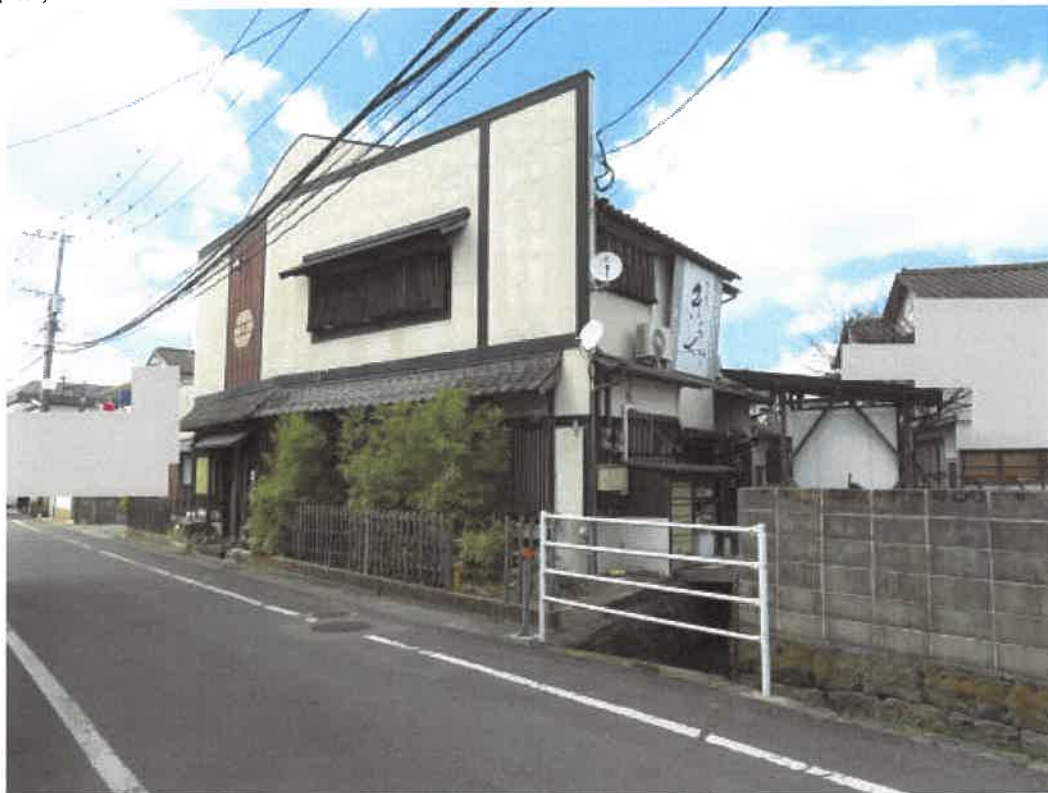
(写真1)

本件各土地は、非線引の都市計画区域内で、用途地域は、商業地域である。物件1ないし3土地は、本件建物の敷地（写真1ないし4）、物件4土地は、水路を挟んで駐車スペース（写真7ないし11）となっている。鹿島市担当者の陳述のとおり、都市計画道路の計画がある。

本件各土地と隣接地との間は、所有者代表者Aの陳述のとおりと考えられ、道路や水路との間をはじめ、全体として隣接地とは区分されている。物件1土地の西側は、ブロックが1、2段積まれている（写真4、5）。物件1土地の南側、物件4土地の南側から東側にかけては、側溝等が見られる（写真1、4、9、10）。物件4土地北側は、赤っぽい柵が設置されている（写真7奥、11）。物件1ないし3土地と地番3828番1及び同番6土地との間は、塀も設けられているが、はっきりしない所もある（写真13）。

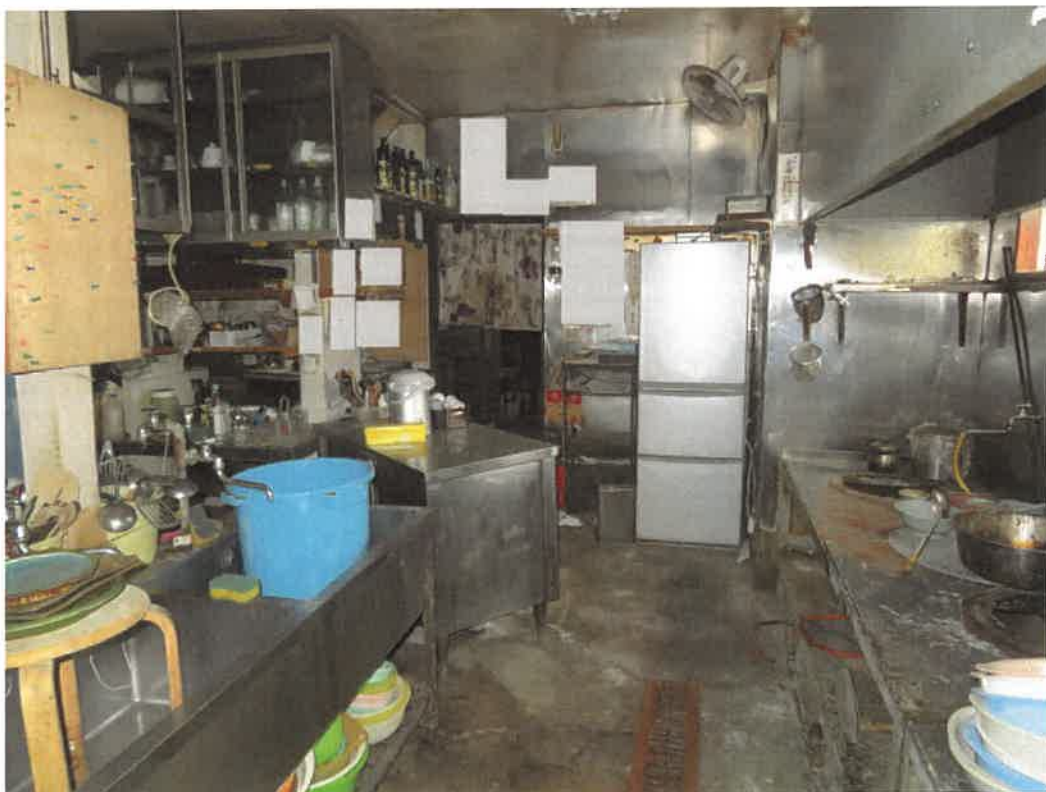
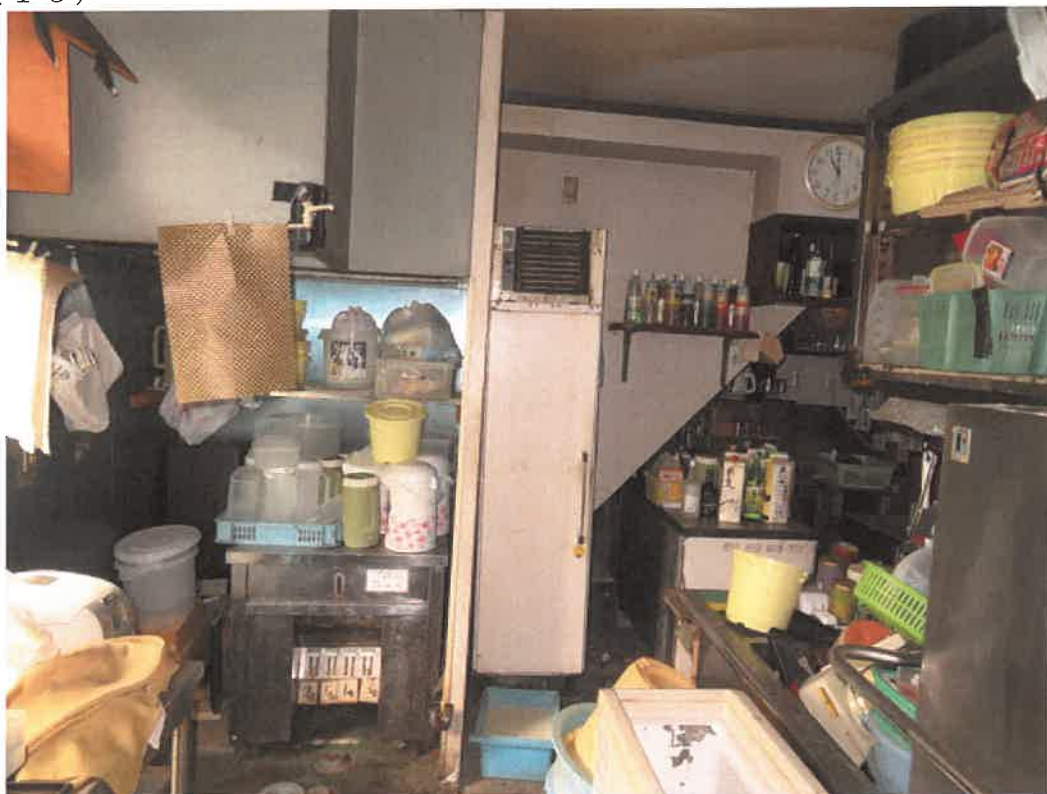
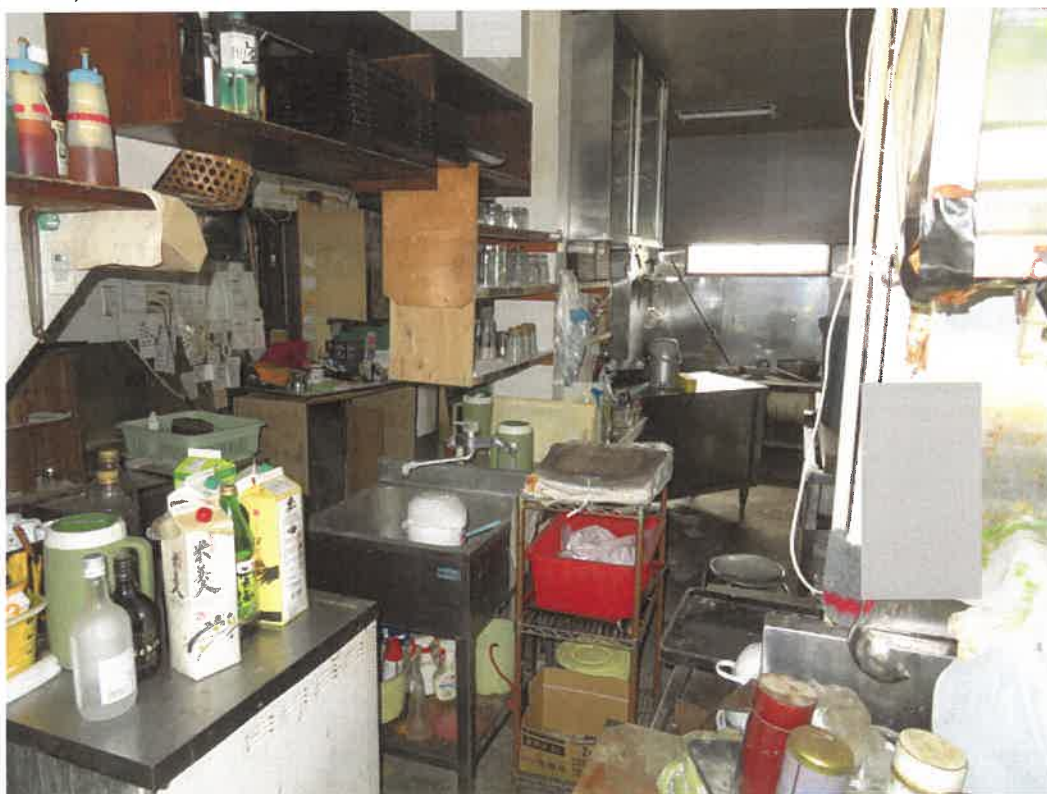
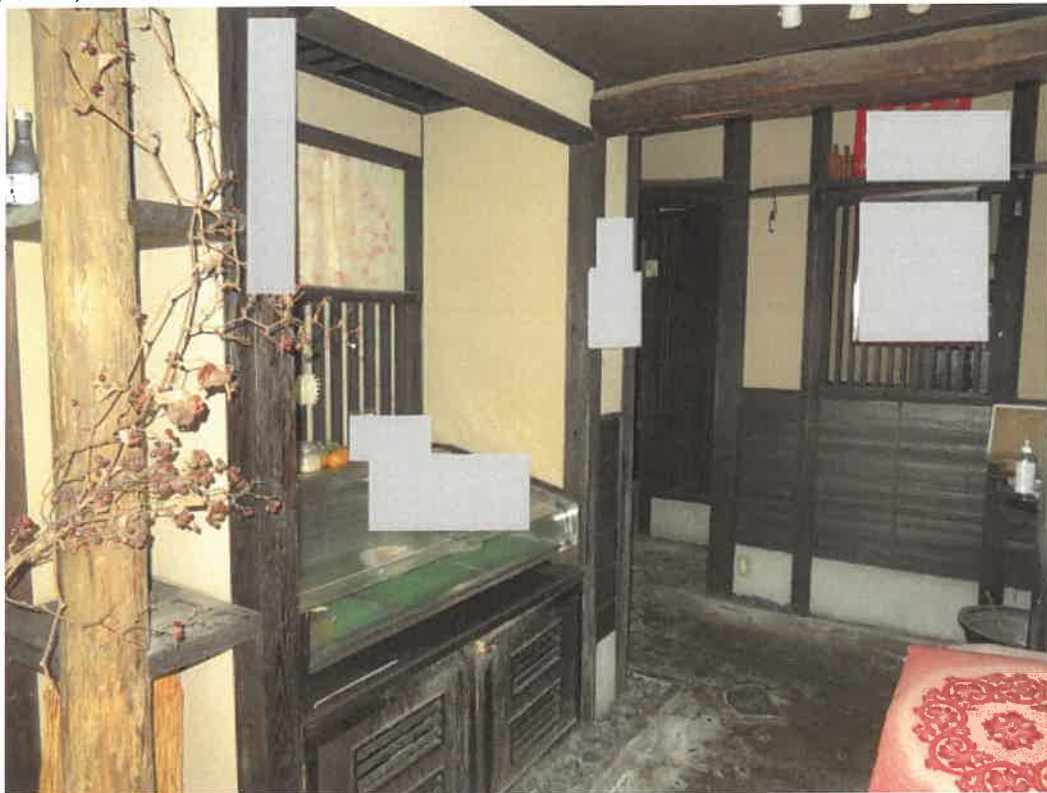
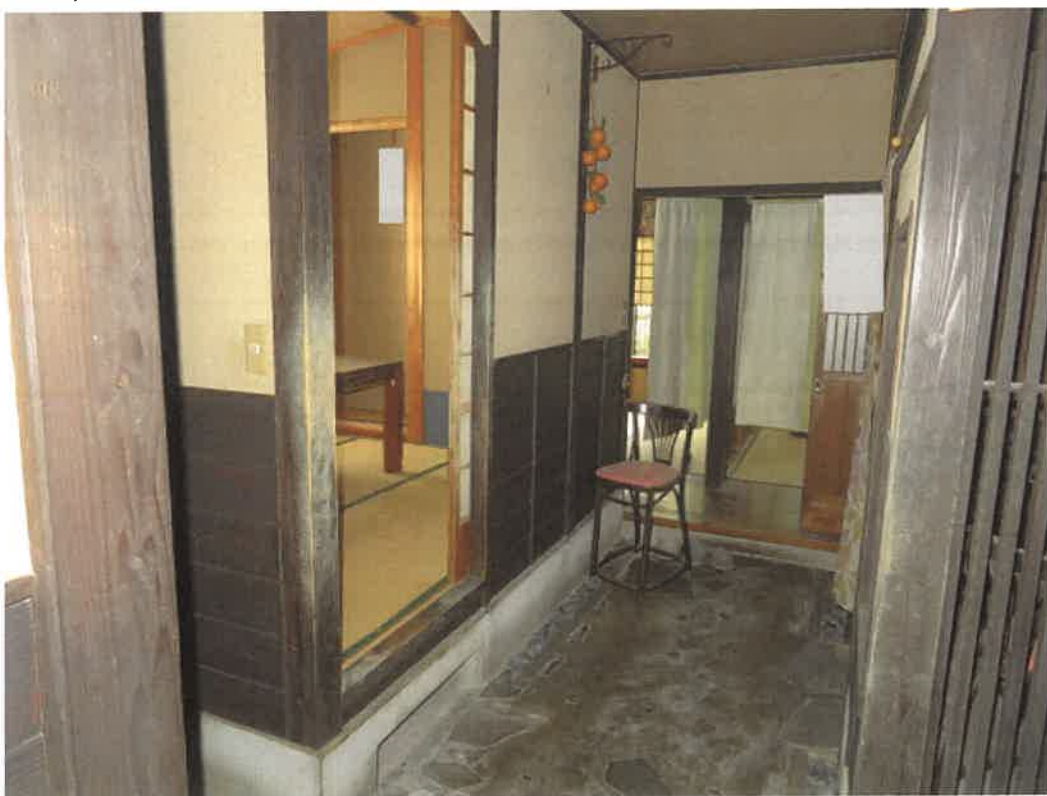
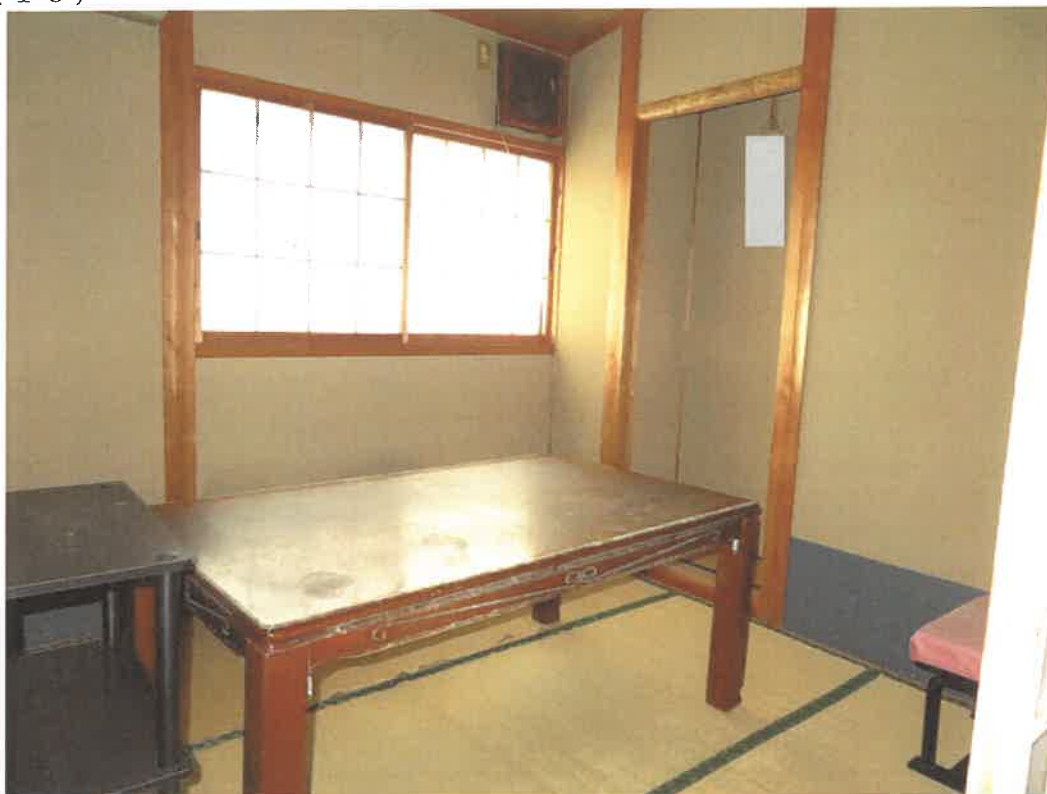
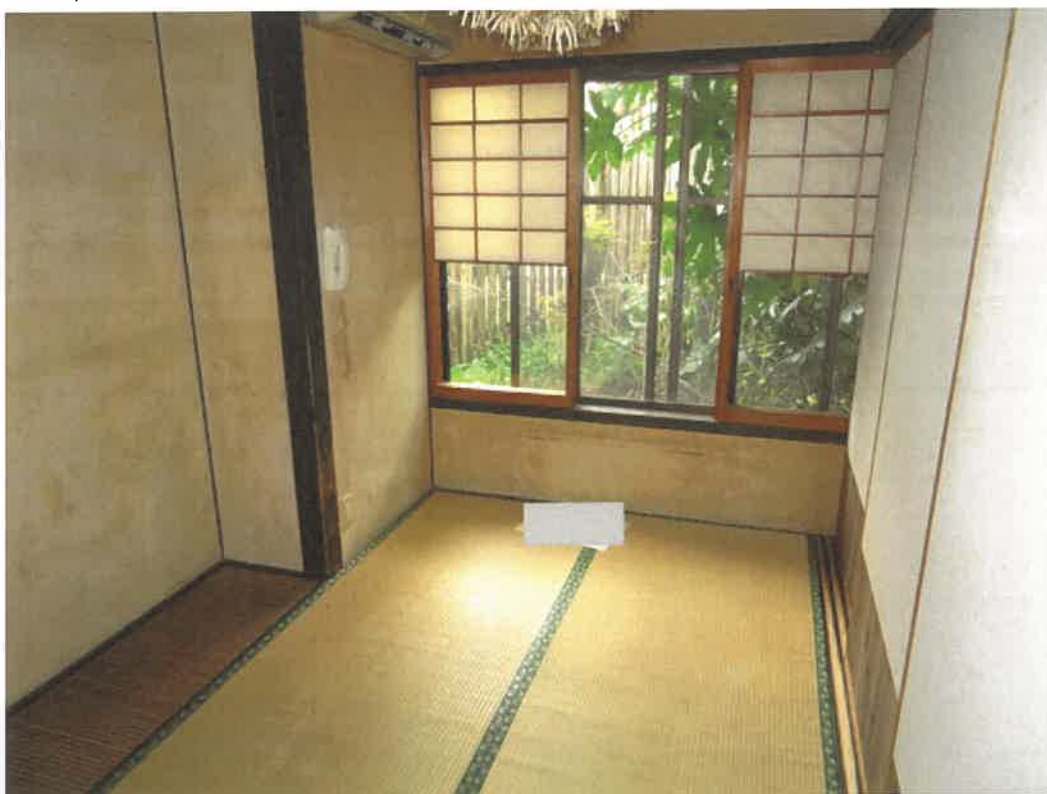
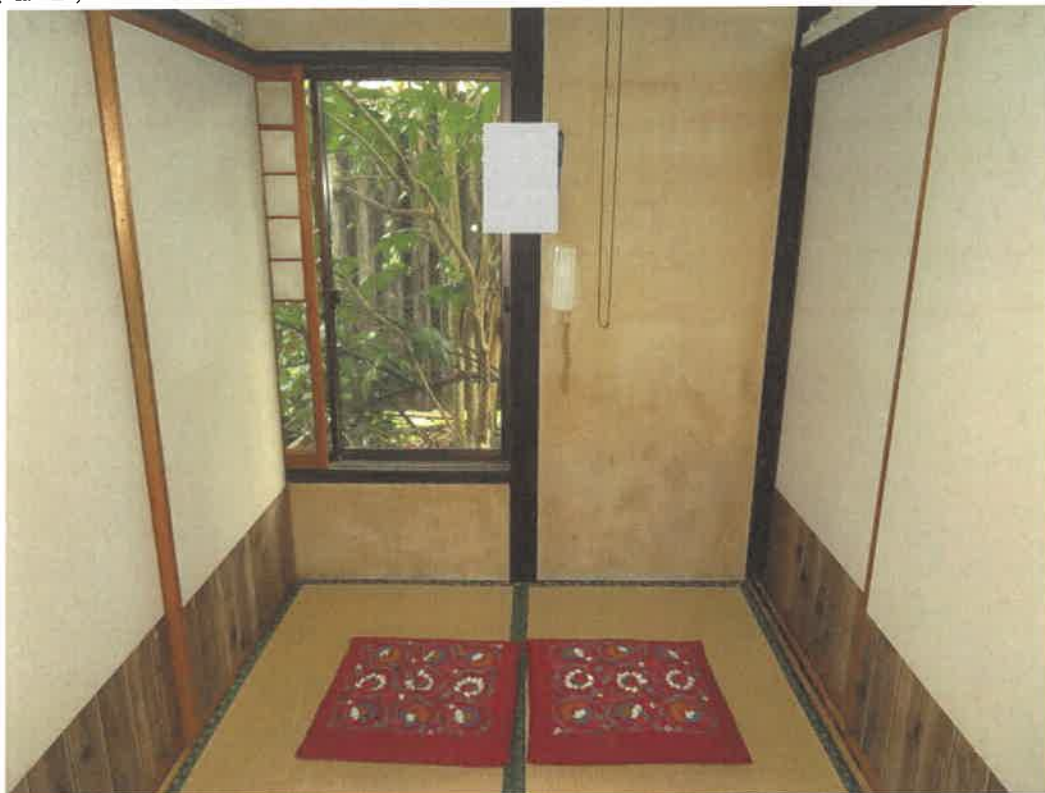
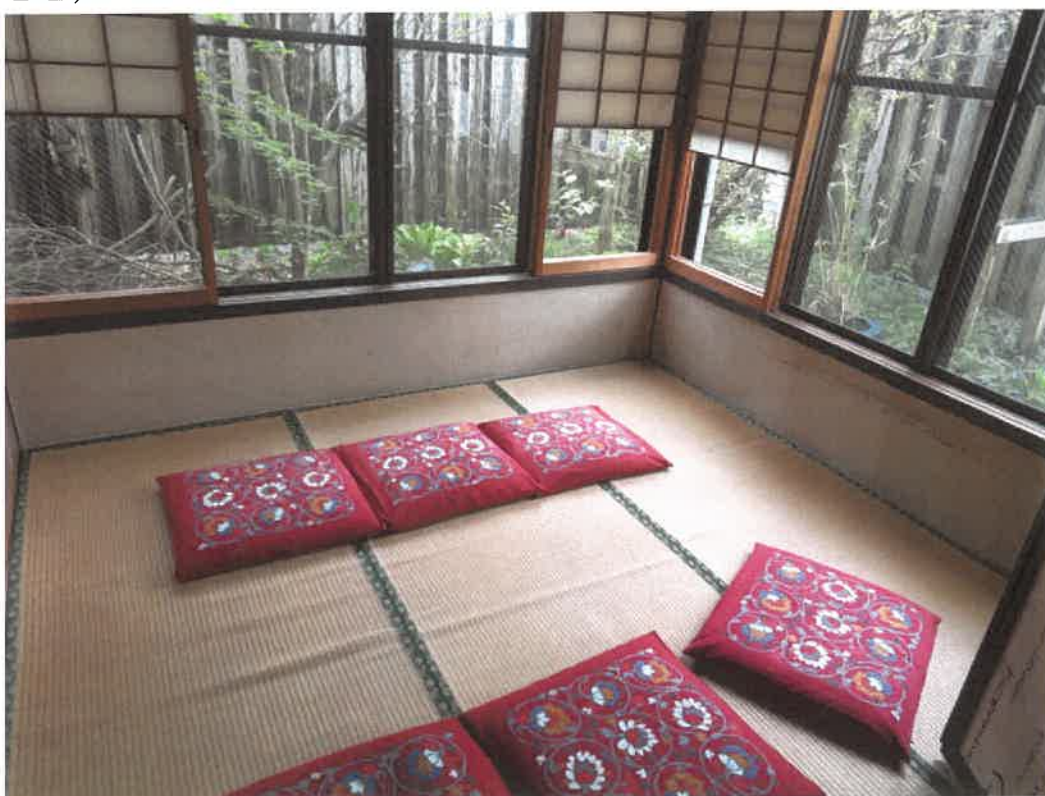
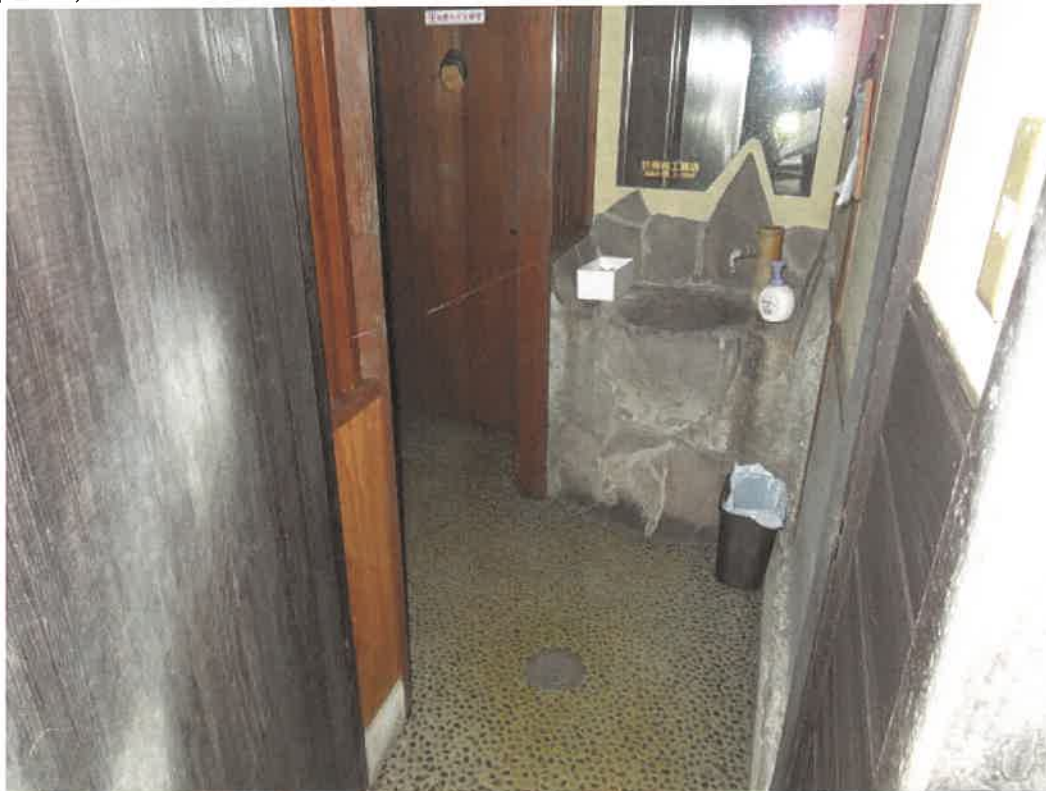
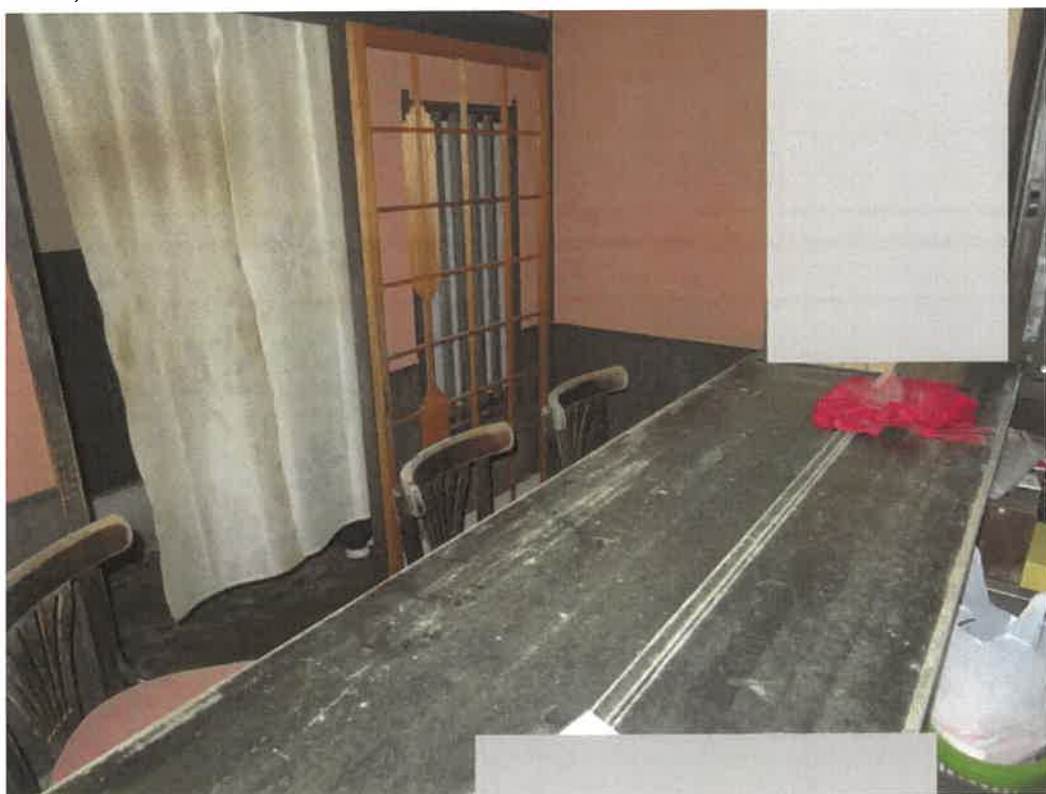
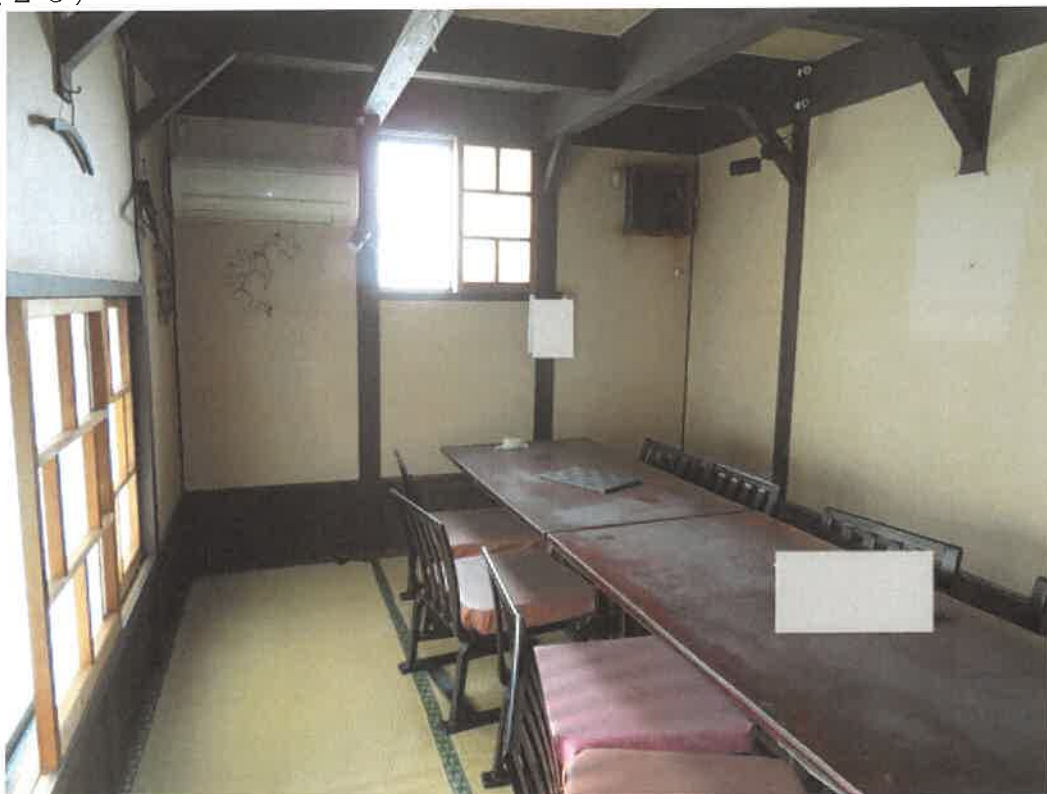
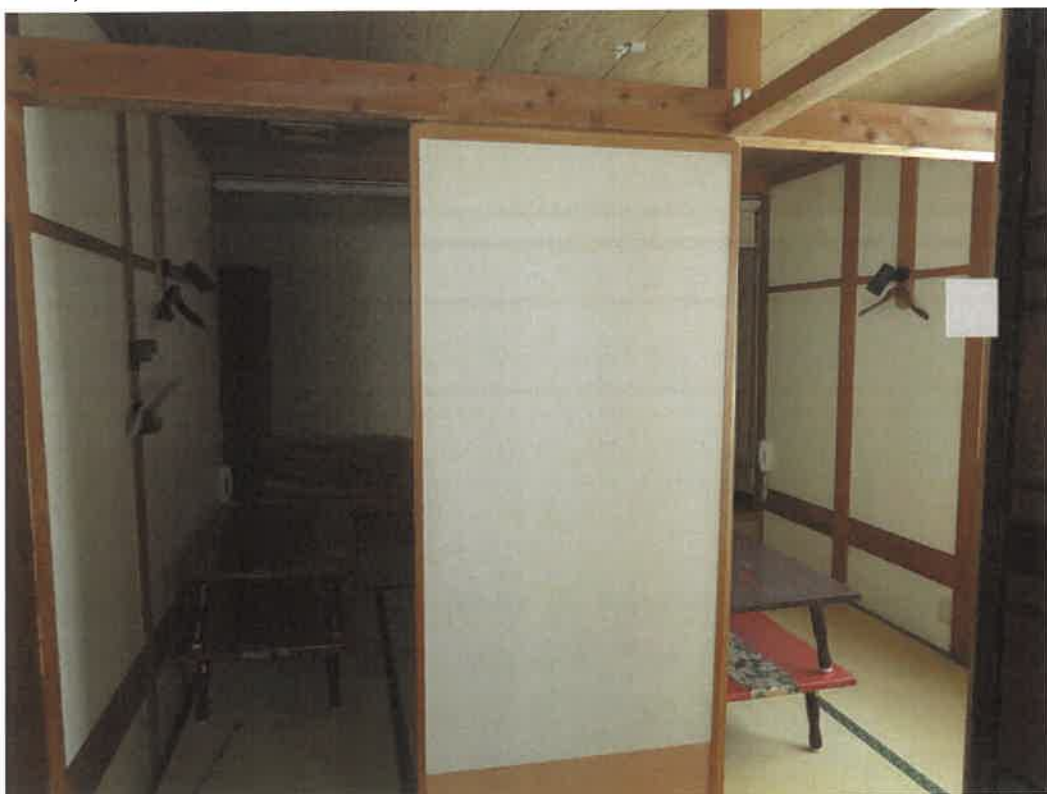
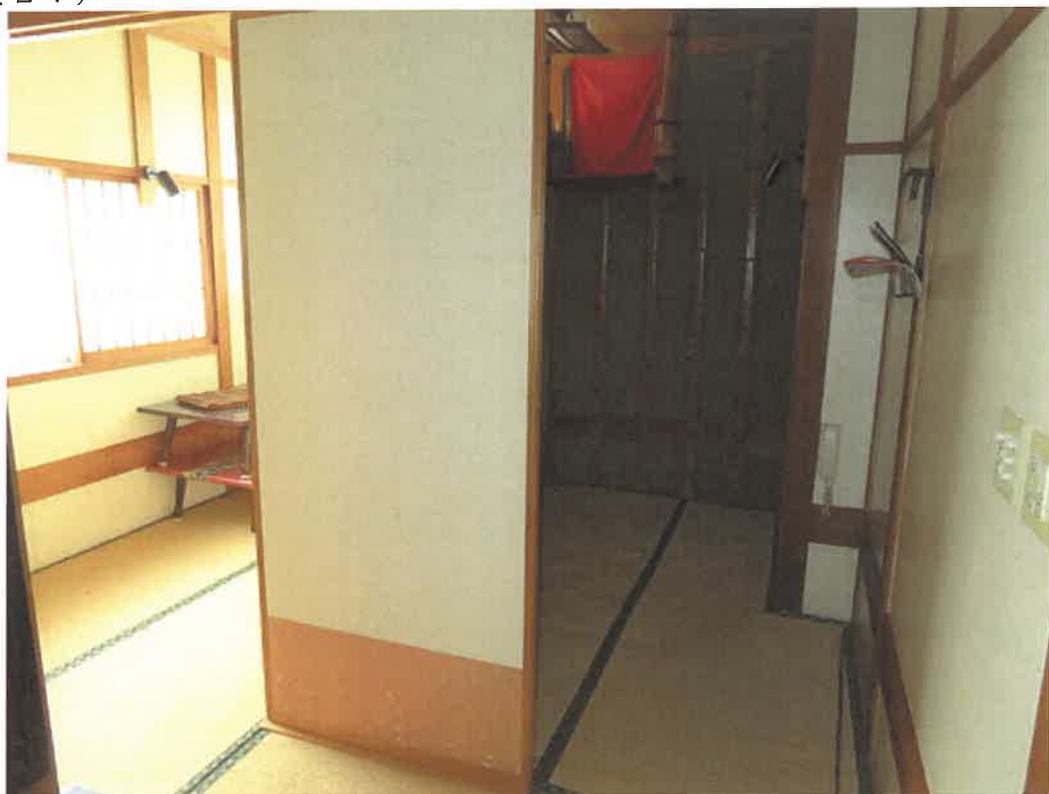
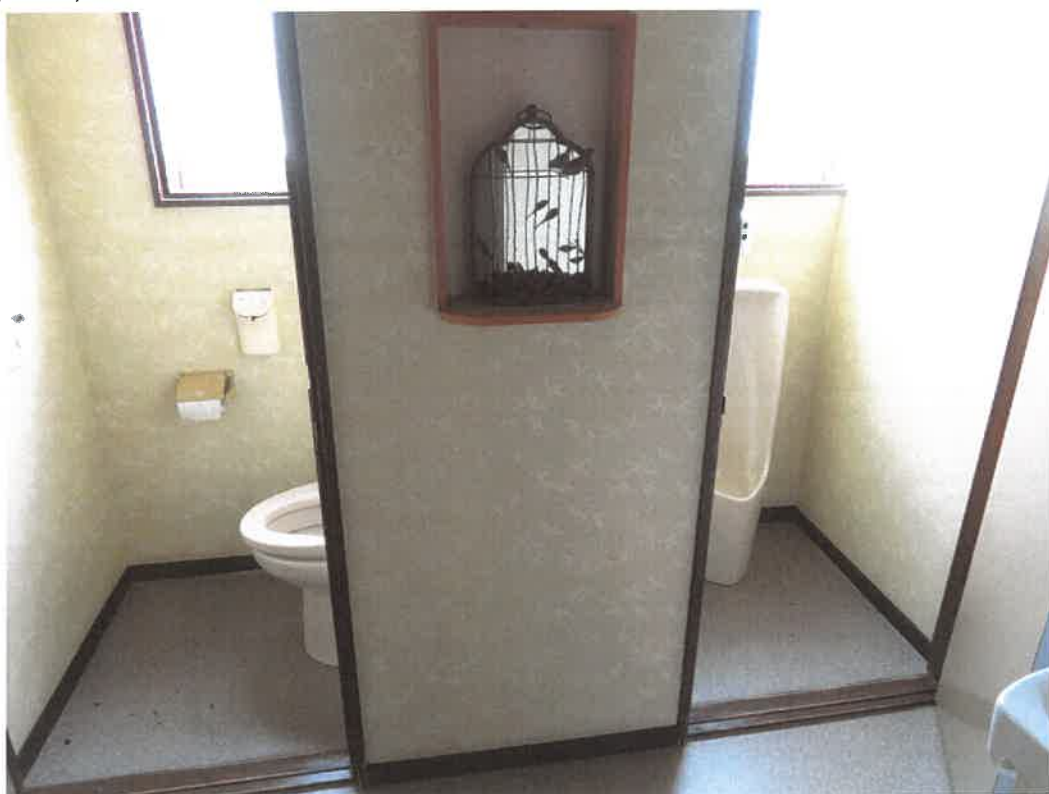
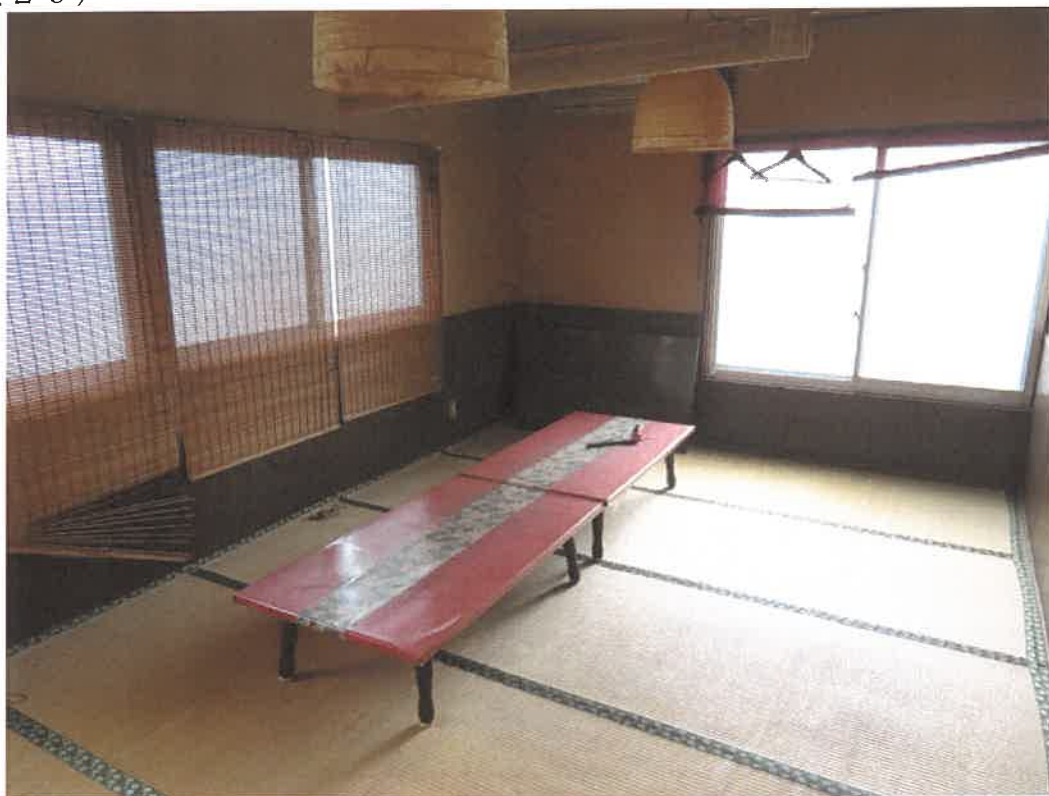
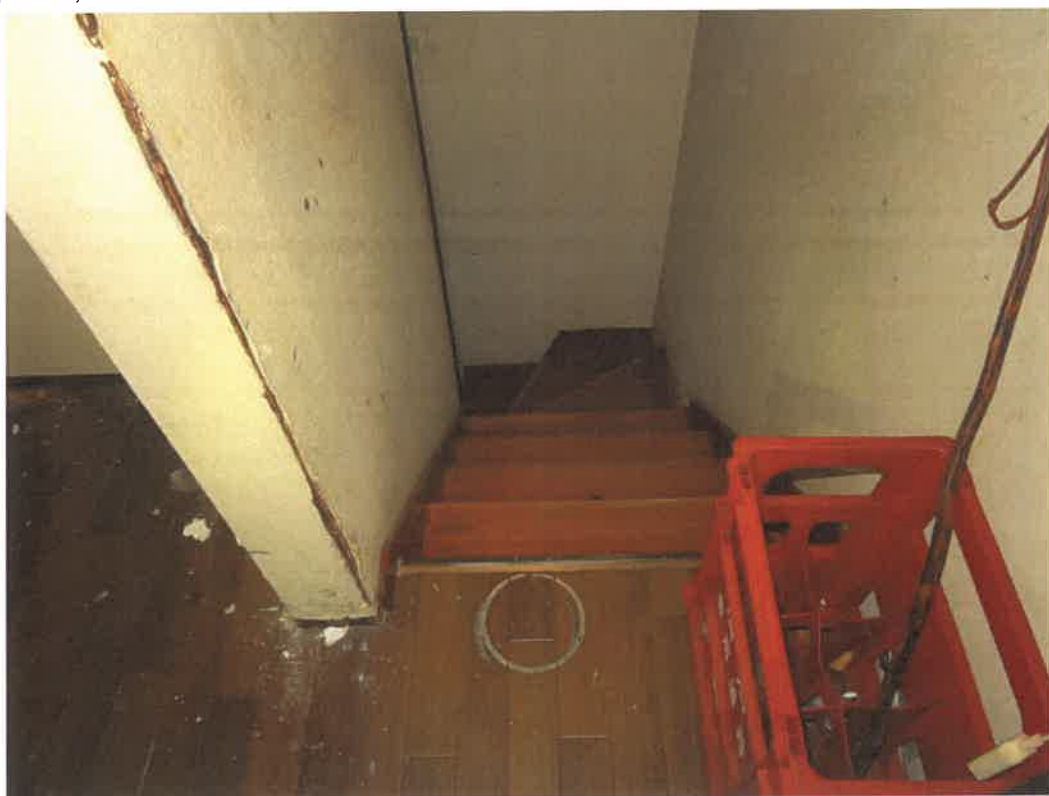
| 関係人の陳述等 | |
|---|---|
| <p>■ 物件6建物所有者A<br/>(物件1～4所有者代表者)</p> | <p>物件1ないし3土地は、物件6建物の敷地、物件4土地は、水路を挟んで駐車スペースとなっています。店舗は、令和4年7月末まで、営業していました。境界については、ブロック、側溝、柵、水路等で囲われ、周囲との争いはありません。</p> <p>物件6建物は、登記のとおり昭和52年に新築、平成3年に増築をしています。その後、20年くらい前に、1階の北側部分を増築して、店舗にしています。不具合については、南側の店舗入口から入って左側は雨漏りがあると思います。シロアリ等他の不具合はわかりません。本件建物東側下屋の下にある物は、10年以上前に設置した冷凍庫(写真13)ですが、使えるだろうと思います。競売で売却された場合に、本件建物内の動産類を処分する余力はありませんので、買受人に処分してもらいたいと思います。</p> <p>物件1ないし4土地は会社の所有で、物件6建物は私個人の所有ですが、借地料等の金銭のやりとりはしていません。</p> |

物件6建物は昭和52年11月に新築、平成3年10月に増築され、その後、20年くらい前に増築されている。現況の床面積は3枚目記載のとおりである。物件6建物は店舗として、令和4年7月末まで、営業されていたとのことで、現在は空き家の状態である。店舗内は、飲食店営業にかかる動産類がかなり多く残置している。不具合は、所有者Aの陳述のとおりと考えられ、全体として経年劣化、空き家状態であることによる劣化は考えられる。物件6建物内の状況は、写真14ないし30のとおりである。

| 区 分 | 建物 | | |
|---|---|---|---|
| | 雨漏りもみられる。（「現況調査報告書」記載のとおり） | | |

・現地調査の結果、雨漏りなどがあり建物の保守管理状態が悪く、観察減価法による補正率を-20%と査定した。
