## 期 間 入 札 の 公 告

# 現況調査報告書

## 目的外建物の概況 (物件 1 関係)

## 評 価 書

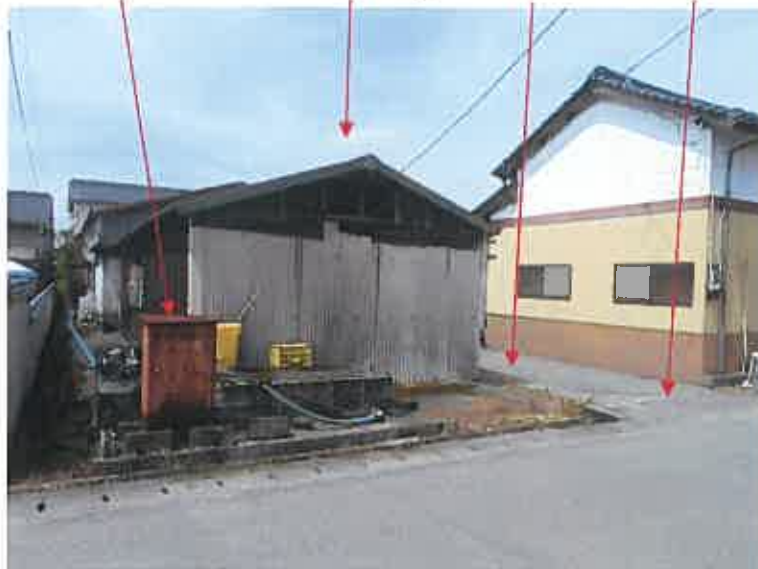
(写真 1 )

ホース格納箱 目的外建物④ 物件 1 水路橋

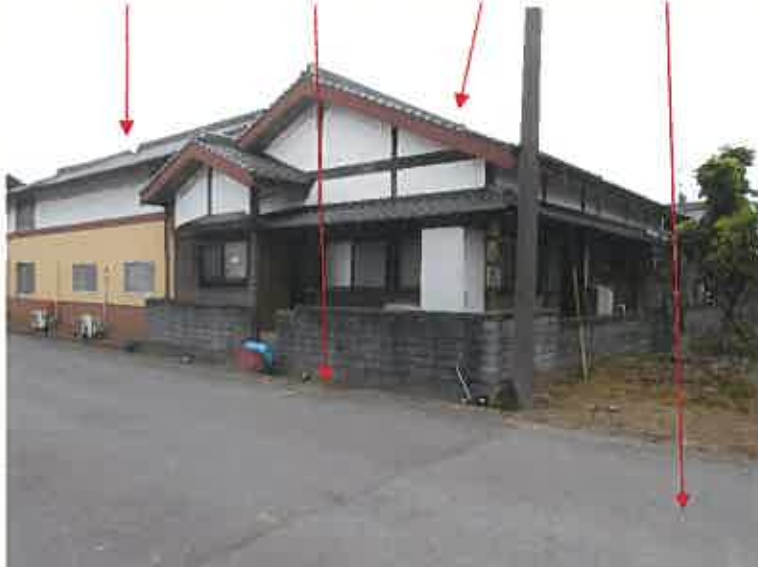
(写真 2 )

| | その他の事項 | 1 債務者の弟であるBが母と居住して使用している。<br>2 生活用水は井戸水または市の上水道が使用されている。<br>3 下水は西側に埋設された浄化槽で処理されている。<br>4 オール電化住宅である。<br>5 軒上に設置された太陽熱温水器からの漏水により、南西角の軒が腐食している。 |

目的外建物② 水路 目的外建物① 県道

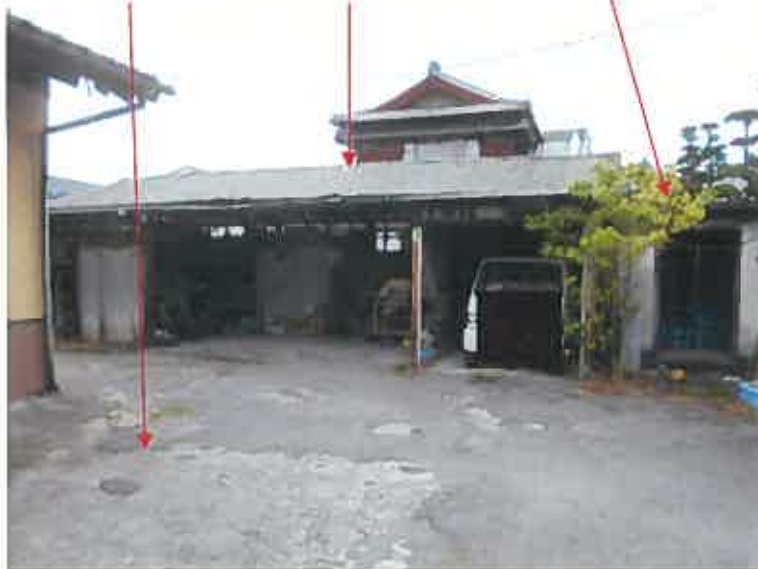
(写真 3 )

| 目的外建物の概況 (物件 1 関係) | | |
|---|---|---|
| | その他の事項 | 1 鉄骨が錆びる等、老朽化著しい建物である。<br>2 外壁であるトタンは錆びて大きく破損している。<br>3 屋根のスレートも所々が破損している。 |

| 目的外建物の概況 (物件 1 関係) | | |
|---|---|---|
| | その他の事項 | 1 老朽化した建物である。<br>2 B及びその母が倉庫として使用している。<br>3 内部には農業用資材のほか、不要物と思われる瓦等が存在する。<br>4 西側はかつて便所として使用されていたようである。 |

物件 1 目的外建物④ 同⑤

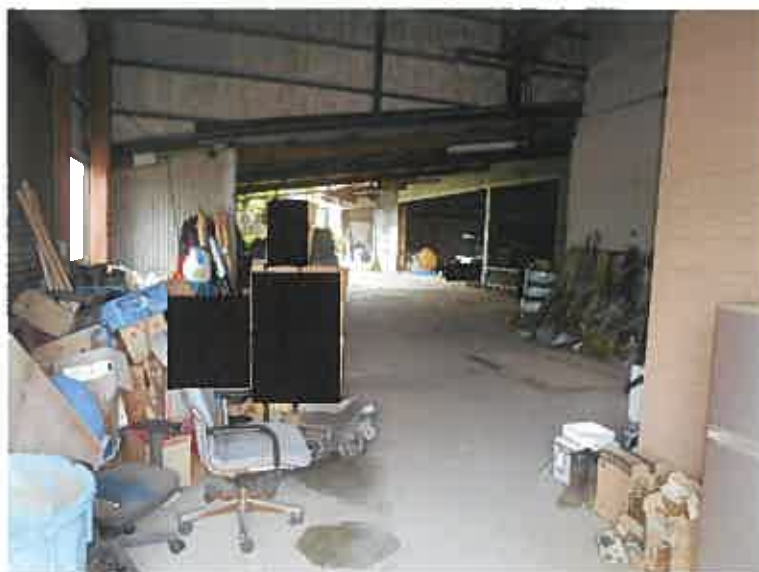
(写真 7 )

| 目的外建物の概況 (物件 1 関係) | | |
|---|---|---|
| | その他の事項 | 1 B及びその母が農業用倉庫等として使用している。<br>2 農業用の機械や資材、生活不要品等、様々なものが置かれている。<br>3 北東側は車庫としても使用されている。<br>4 南西側には汲み取り式のトイレが存在する。 |

目的外建物⑥内

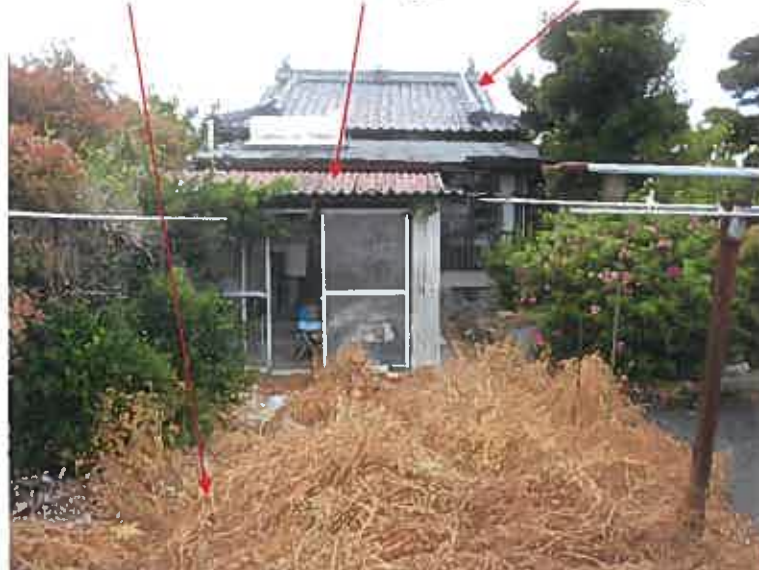
(写真 8 )

| 目的外建物の概況 (物件 1 関係) | | |
|---|---|---|
| | その他の事項 | 1 B及びその母が倉庫として、生活用品を置いて使用している。<br>2 老朽化しており、鉄骨は錆び、窓の建て付けは悪い。 |

物件 1

目的外建物③

目的外建物①

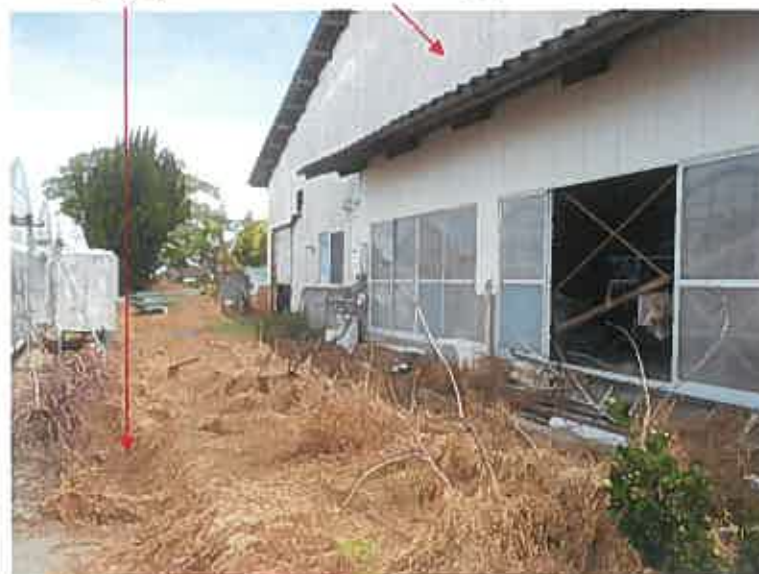
(写真 9 )

| 目的外建物の概況 (物件 1 関係) | | |
|---|---|---|
| その他の事項 | 1 B及びその母が農業用倉庫等として使用している。<br>2 農業用の機械や資材、生活不要品等、様々なものが置かれている。<br>3 南西側及び南東側の下屋が隣地に越境している可能性がある。 | |

目的外建物⑦
