## 期 間 入 札 の 公 告

## 現況調査報告書

| 住居表示 | 石巻市水明南一丁目3番23 | | | 付近 |

評 価 書

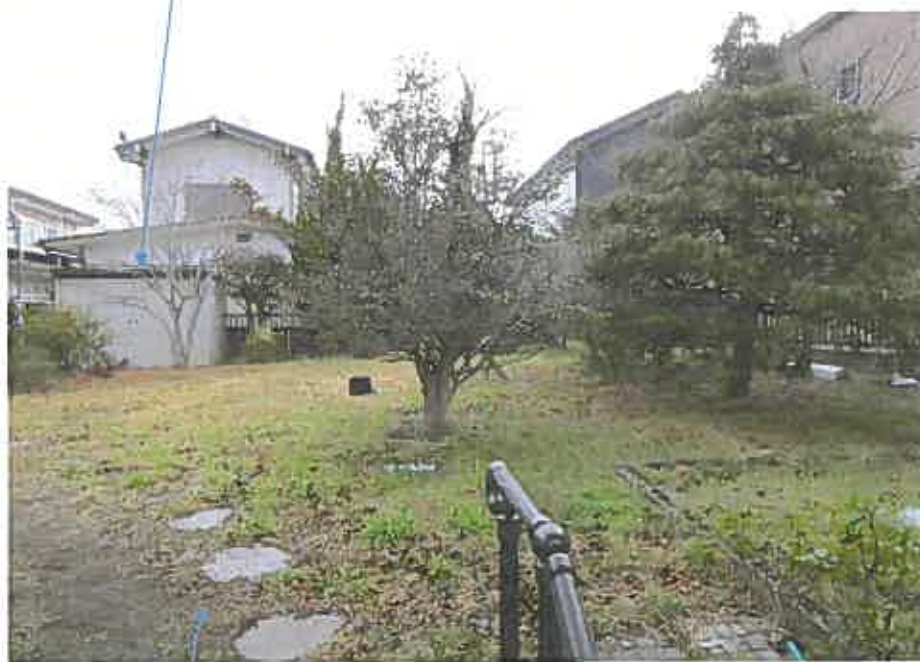
写真① スチール製物置(動産)

スチール製物置（動産）が物件1と3番14の土地に跨がる形で存在する。位置的には家屋番号3番14の売却対象外建物の従物と思われるが、同建物の所有者会社の関係人は、物件1に属する物だという認識でおり、使用はしていないとのことである。

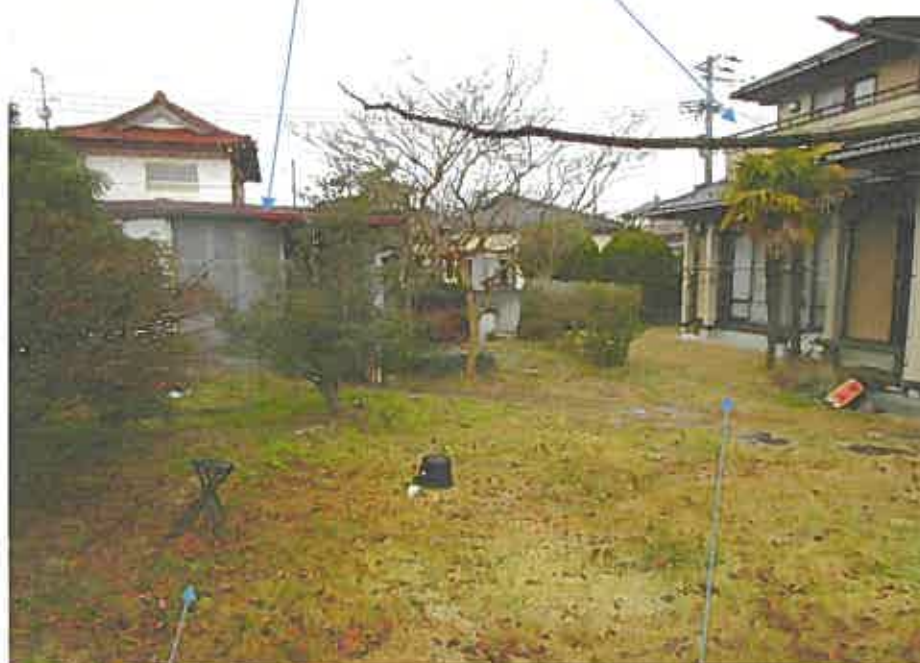
写真②

物件1上に定着性のある工作物である車庫が存在する。

物件1

車庫

家屋番号3番14の建物

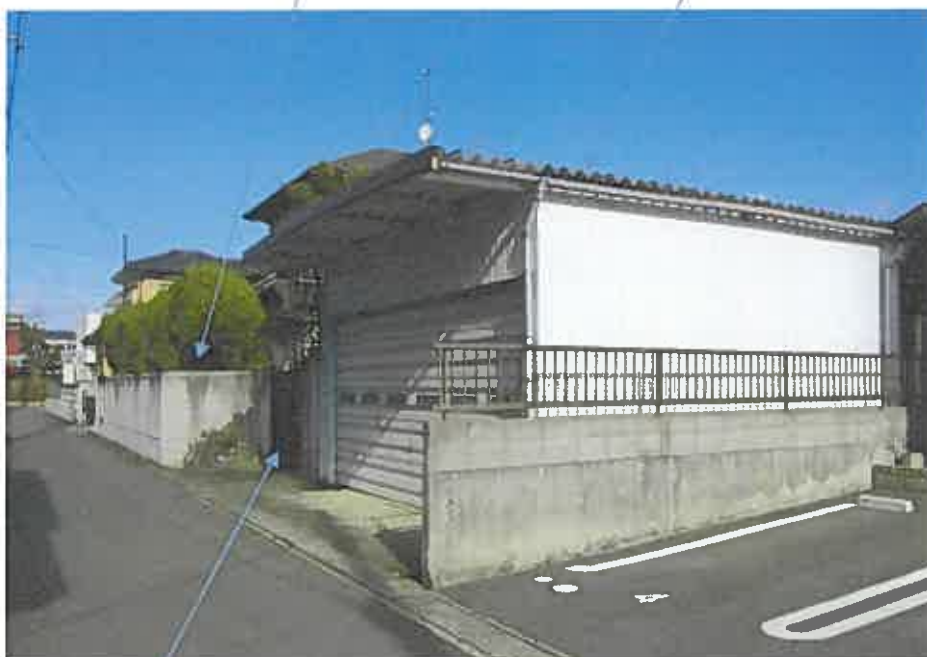
写真④

コンクリート塀

車庫

| 特記事項 | <p>①本物件は、北側の売却対象外土地（同所3番14）と一体となり、同土地に存する建物（家屋番号3番14）の敷地のうち主に庭部分として、同一所有者により利用されていたものである。但し、令和3年12月に隣接する当該土地及び建物が競売により売却に付され、現在は所有者を異にしている。</p> <p>②本物件と北側売却対象外土地（同所3番14）の西側市道沿いには、高さ約1.8mのコンクリート製の塀が続いて設置されている。なお、北側売却対象外土地から市道への出入りに際しては、主に本物件側の門扉が利用されている。</p> <p>③本物件地内南西側には、定着性のある鋼製車庫（構築物）が設置されている。また、北東側には、一部北側の売却対象外土地（同所3番14）に跨って基礎のないスチール製物置（動産）が存している。</p> <p>④西側市道に上水道・都市ガス及び公共下水道の供給管及び排水管が敷設されているが、いずれも本物件地内には接続されていない。</p> <p>⑤地域南東方約130mには一級河川「旧北上川」が流れている。石巻市洪水ハザードマップによると、最大規模の降雨により当該河川が決壊した場合を想定した浸水深は0.5m～3.0m未満となっている。</p> <p>⑥平成23年の東日本大震災において津波の浸水被害を受けた区域であり、石巻市東日本大震災による津波浸水域図によると、浸水深は1.0m～2.0mとなっている。</p> | |

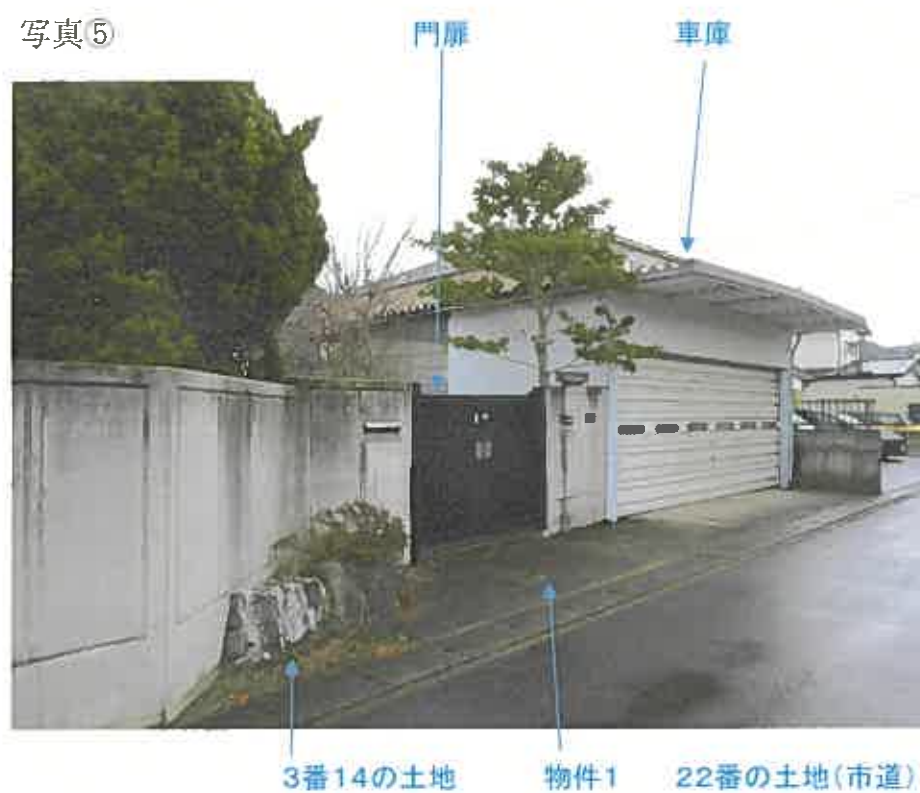
写真⑤

物件1は、以前は北側にある3番14の宅地及び同土地にある家屋番号3番14と共にAの所有であり、3番14の土地と一体となって同建物の敷地として利用され、道路に接する部分にはコンクリート塀と門扉により閉じられている（門扉は物件1上にある）。しかし、同土地及び同建物が競売に付され、現所有者が競落したことにより物件1と3番14の土地とは所有者を異にし、一体利用ではなくなっている。

門扉
