期 間 入 札 の 公 告

- 1 所 在 酒田市漆曾根字腰廻
 地 番 56番
 地 目 宅地
 地 積 777.35平方メートル
- 2 所 在 酒田市漆曾根字腰廻 56番地
 家屋 番号 56番の1
 種 類 物置
 構 造 木造亜鉛メッキ鋼板ぶき平家建
 床 面 積 34.71平方メートル
 (現況)
 構 造 木造亜鉛メッキ鋼板葺2階建
 床 面 積 1階 約34.71平方メートル
 2階 約28平方メートル
- 3 所 在 酒田市漆曾根字腰廻 56番地
 家屋 番号 56番の2
 種 類 物置
 構 造 木造亜鉛メッキ鋼板ぶき平家建
 床 面 積 45.55平方メートル
 (現況)
 種 類 居宅
 (附属建物)

現況調査報告書

評 価 書

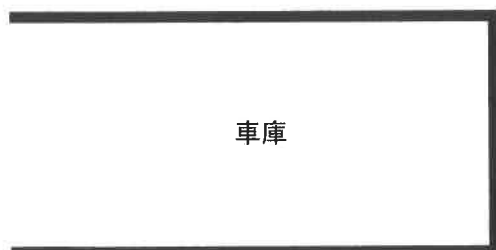
物件3の附属建物符号1

- 物件3の附属建物符号1の屋根の下の屋根板がないか所、軒先が破損しているか所が見うけられる。また雨漏りによるシミが見うけられる。
以前便所として使用されていた部分の2階部分には階段が設置されていない。南東側に立入れない状態であった。大量の動産が置かれている。

- 物件3の附属建物符号2は、屋根が倒壊して屋根がない状態である。また、シャッターが設置されていた部分にシャッターがない状態である。

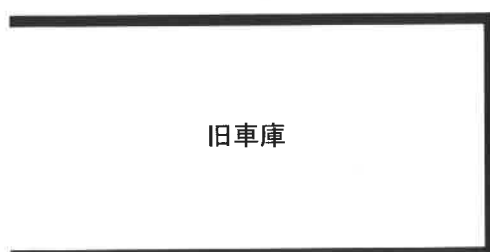
物件3 附属建物

区 分	附属建物符号 1
建築時期及び経済的残存耐用年数	建 築 年 月 日：昭和 37 年 7 月 5 日新築（登記記録） 経 過 年 数：約 62 年 経済的残存耐用年数：0 年
仕 様	構 造：木造 2 階建 屋 根：亜鉛メッキ鋼板 外 壁：鋼板 内 壁：鋼板、合板 天 井：合板、表わし 床：コンクリート、合板 設 備：電気設備
床面積（現況）	1 階 80.96 m ² 、2 階 18 m ² 、延べ 98.96 m ²
現況用途等	現況用途：物置 間 取 り：建物間取図のとおり
品 等	やや劣る
保守管理の状態	現況調査報告書のとおり
建物の利用状況	現況調査報告書のとおり
特 記 事 項	<ul style="list-style-type: none"> ・アスベストの有無及びその状態 建築時期・構造・種類等の要因を踏まえ現場調査を行った結果、アスベスト含有建材が使用されている可能性は否定できない。なお、アスベスト使用の詳細については専門調査機関の分析調査を要する。 ・その他 旧トイレの上階にある物置スペースへの経路について、階段は設置されておらず脚立が立てかけてあった。 1 階及び 2 階における奥側の部屋について、1 階における戸が開かなかったため内部に立ち入ることができなかった。この点につき、関係人の陳述等によれば物置として使用しており、階段を設置しているとのことであった。 2 階部分における物置部分を床面積に算入した。

区 分	附属建物符号 2
建築時期及び経済的残存耐用年数	建築年月日：年月日不詳新築（登記記録） 建築年月日：昭和 41 年新築（課税資料） 経過年数：約 59 年（課税資料） 経済的残存耐用年数：0 年
仕 様	構造：木造平家建 屋根：不明（原型なし） 外壁：鋼板 内壁：表わし 天井：不明 床：土間
床面積（現況）	14.90 m ²
現況用途等	現況用途：旧車庫 間取り：建物間取図のとおり
品 等	劣る
保守管理の状態	現況調査報告書のとおり
建物の利用状況	現況調査報告書のとおり
特 記 事 項	<ul style="list-style-type: none"> ・アスベストの有無及びその状態 建築時期・構造・種類等の要因を踏まえ現場調査を行った結果、アスベスト含有建材が使用されている可能性は否定できない。なお、アスベスト使用の詳細については専門調査機関の分析調査を要する。

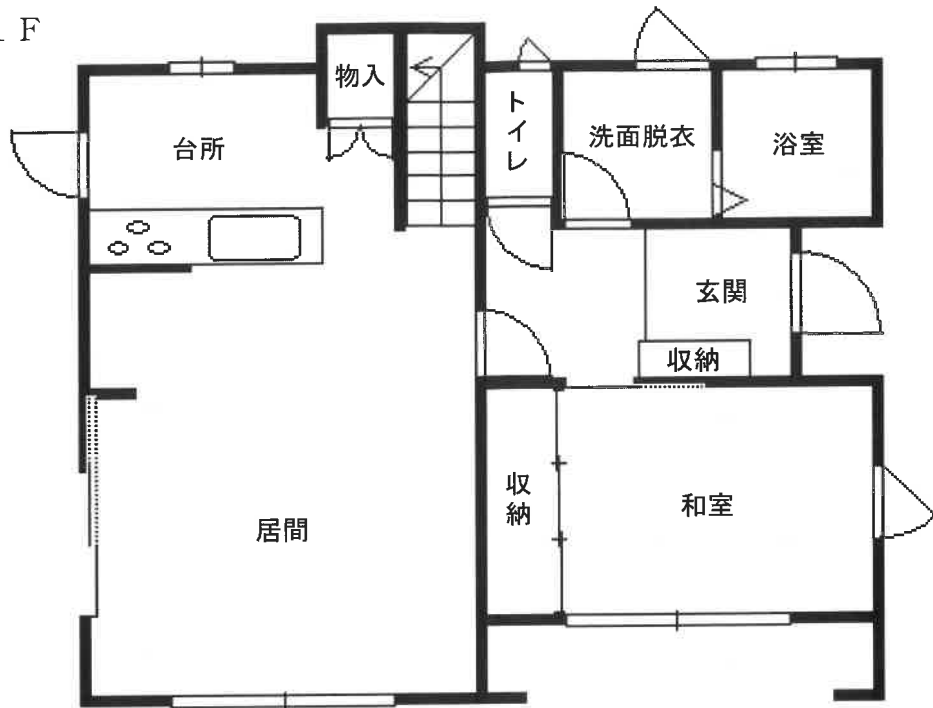
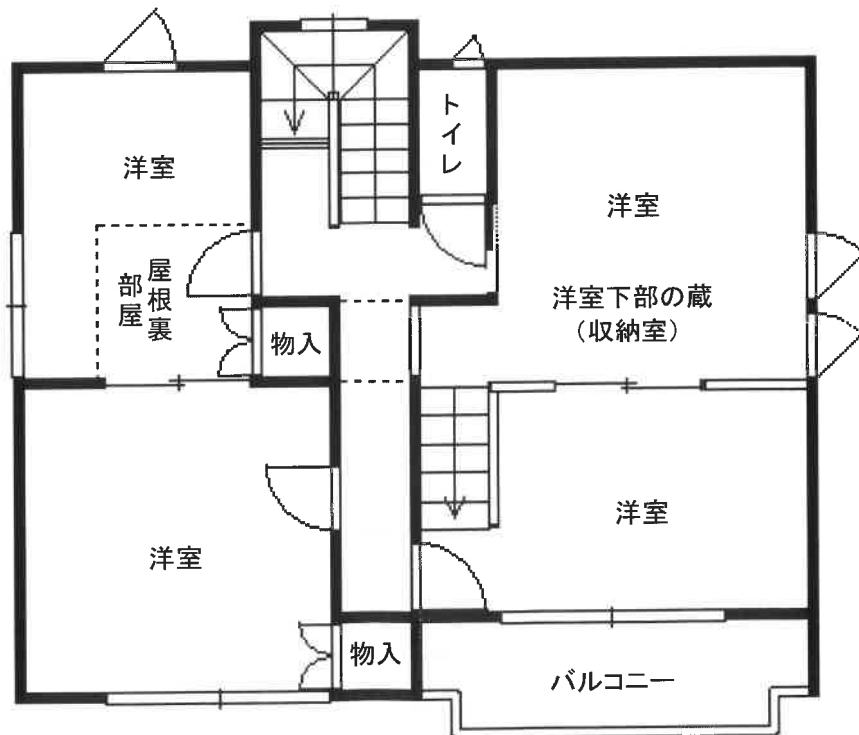
物件4 主である建物

区 分	主である建物
建築時期及び経済的残存耐用年数	建 築 年 月 日：平成 20 年 9 月 21 日新築（登記記録） 経 過 年 数：約 16 年 経済的残存耐用年数：10 年
仕 様	構 造：木造 2 階建 屋 根：合金メッキ鋼板 外 壁：気泡コンクリート ほか 内 壁：クロス ほか 天 井：クロス、合板 ほか 床：畳、フローリング ほか 設 備：電気設備（関係人の陳述等によるとオール電化）、 給排水設備、衛生設備
床面積（現況）	1 階 61.27 m ² 、2 階 62.92 m ² 、延べ 124.19 m ²
現況用途等	現況用途：居宅 間 取 り：建物間取図のとおり
品 等	普通
保守管理の状態	現況調査報告書のとおり
建物の利用状況	現況調査報告書のとおり
特 記 事 項	<ul style="list-style-type: none"> ・アスベストの有無及びその状態 建築時期・構造・種類等の要因を踏まえ現場調査を行った結果、アスベスト含有建材が使用されている可能性は否定できない。なお、アスベスト使用の詳細については専門調査機関の分析調査を要する。 ・その他 2 階部分で、廊下と物入及び北西側の洋室に及ぶ範囲の上部（建物間取図上、点線で図示）に屋根裏部屋があった。また、2 階部分における北東側の洋室は階段を上ったところにあり、当該洋室下部は蔵（収納室）となっていた。なお、天井高を鑑み床面積への算入は不要とした。 1 階西側で物件 3 主である建物と繋がっていること等は既述のとおり。
