山形地方裁判所酒田支部

| | 構 造 | 木造かわらぶき 2 階建 |

## 現況調査報告書

## 評 価 書

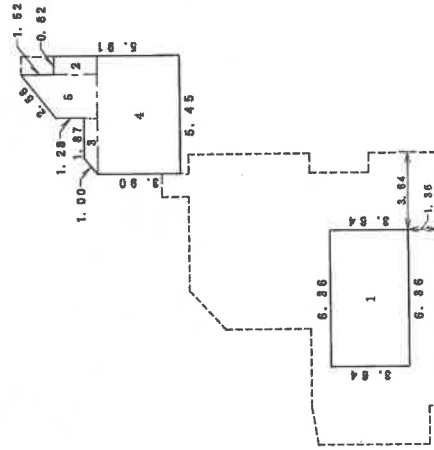
2 階

求積表

| 1 | $6.36 \times 3.64$ | $= 23.1504$ |
| 2 | $0.82 \times 2.01$ | $= 1.6482$ |
| 3 | $(1.87 + 2.63) \times 0.65 \times 1/2$ | $= 1.4625$ |
| 4 | $5.45 \times 3.90$ | $= 21.2550$ |
| 5 | $(1.93 + 3.53) \times 2.00 \times 1/2$ | $= 5.4600$ |
| 合計 | | 52.9761 |
| 床面積 | | 52.97㎡ |

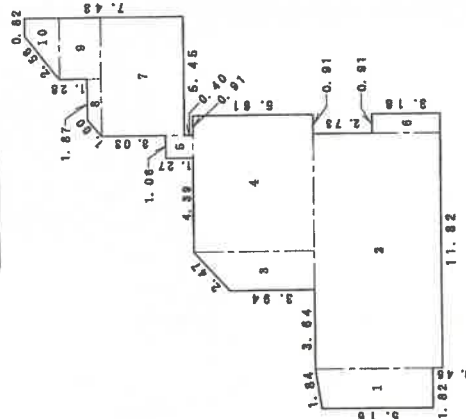
1 階

求積表

| 1 | $(5.16 + 5.46) \times 1.82 \times 1/2$ | $= 9.6642$ |
| 2 | $5.91 \times 10.91$ | $= 64.4781$ |
| 3 | $(3.94 + 5.61) \times 1.82 \times 1/2$ | $= 8.6905$ |
| 4 | $5.81 \times 6.36$ | $= 35.6796$ |
| 5 | $1.27 \times 1.06$ | $= 1.3462$ |
| 6 | $3.18 \times 0.91$ | $= 2.8938$ |
| 7 | $3.90 \times 5.45$ | $= 21.2550$ |
| 8 | $(2.63 + 1.87) \times 0.65 \times 1/2$ | $= 1.4625$ |
| 9 | $1.93 \times 2.82$ | $= 5.4426$ |
| 10 | $(2.82 + 0.82) \times 1.60 \times 1/2$ | $= 2.9120$ |
| 合計 | | 153.8245 |
| 床面積 | | 153.82㎡ |

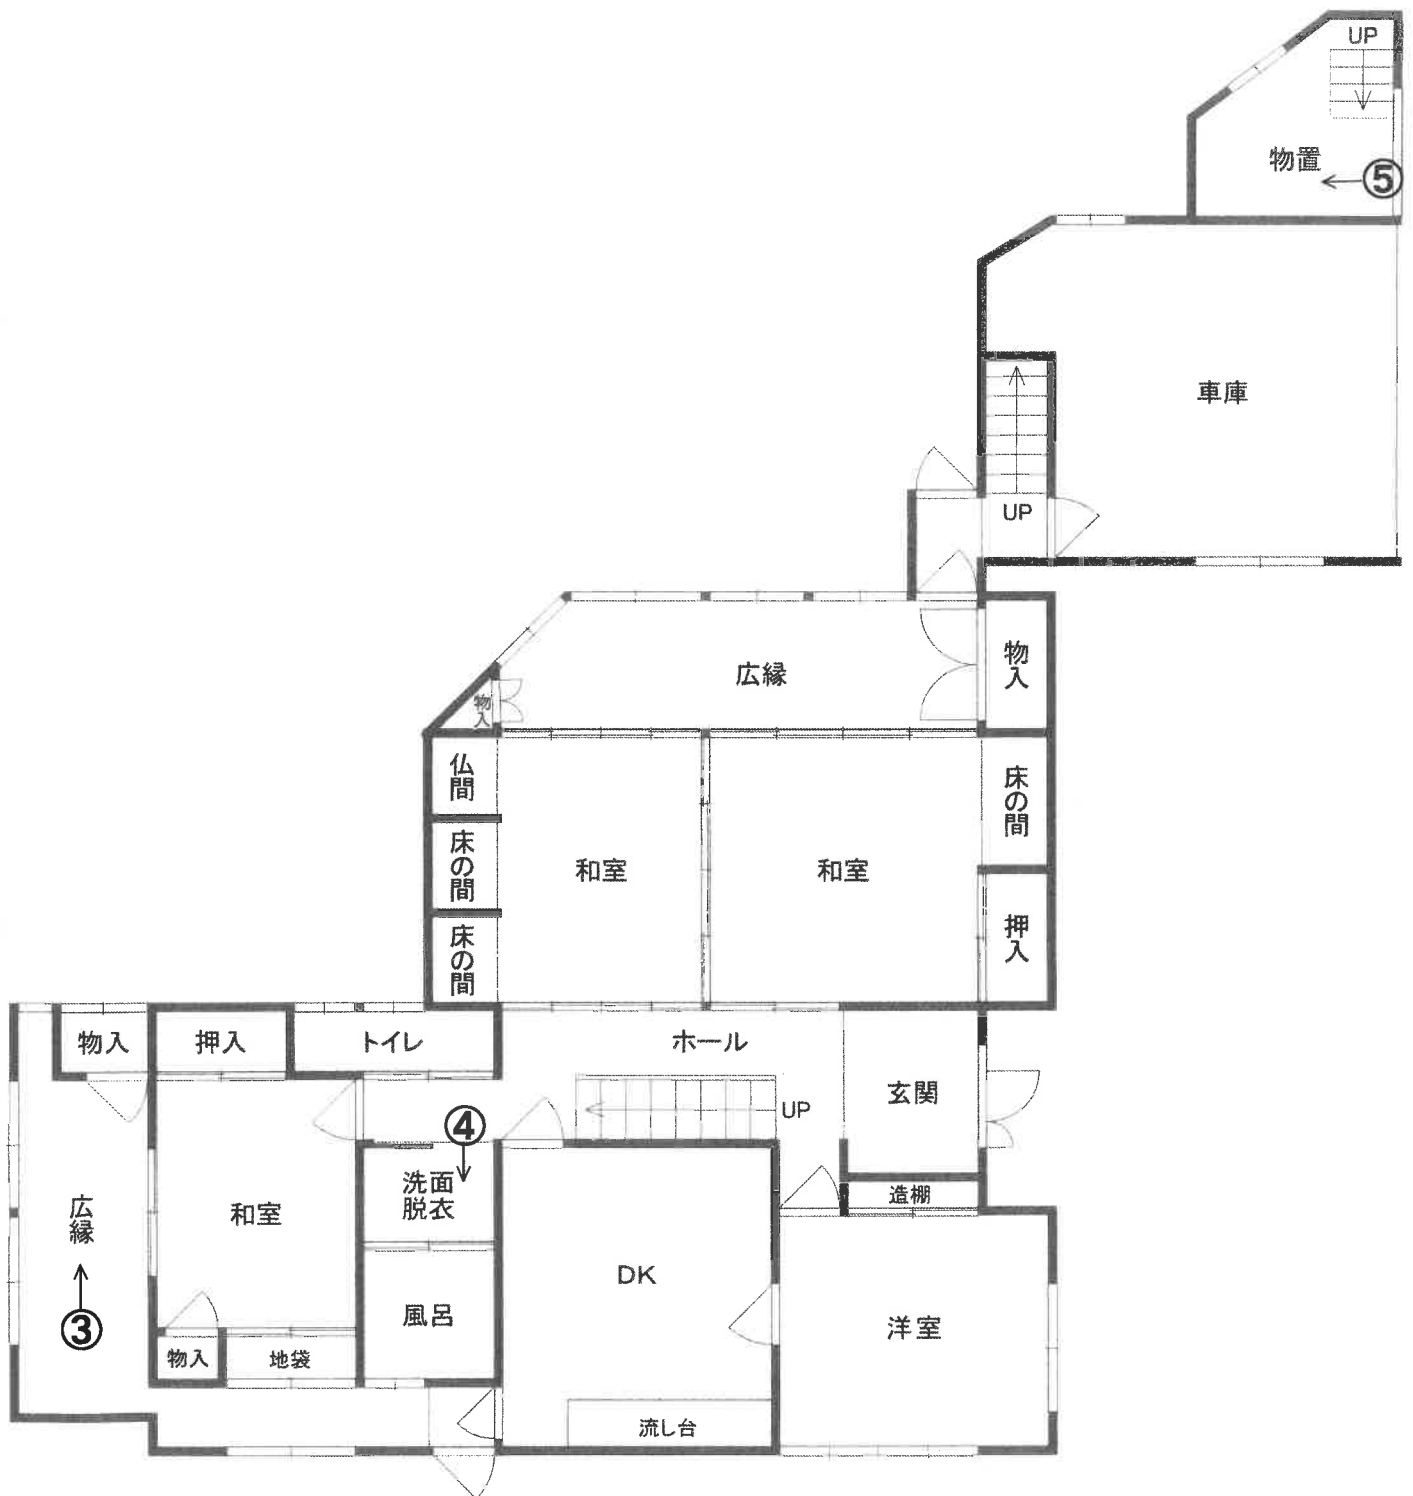
# 建物間取図

1F 153.82㎡

凡例 ←○写真撮影位置・方向

| 現 況 用 途 等 | <p>現況用途：居宅</p> <p>間 取 り：別添「建物間取図」参照<br/>2階ベランダ、2階小屋裏物置あり(床面積不算入)</p> |

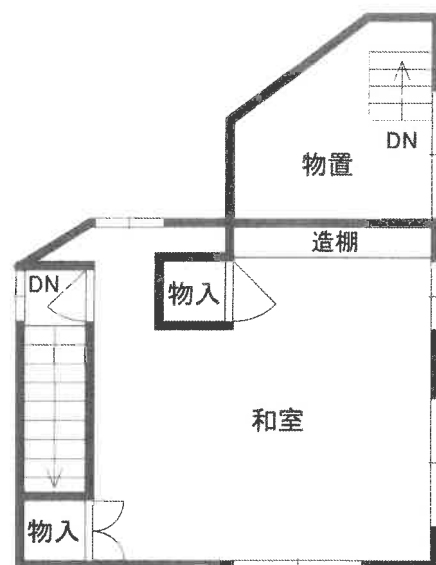
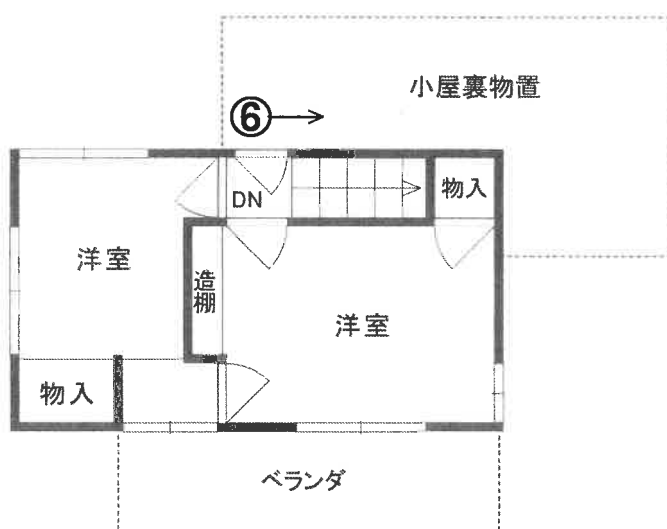
# 建物間取図

2F 52.97m<sup>2</sup>

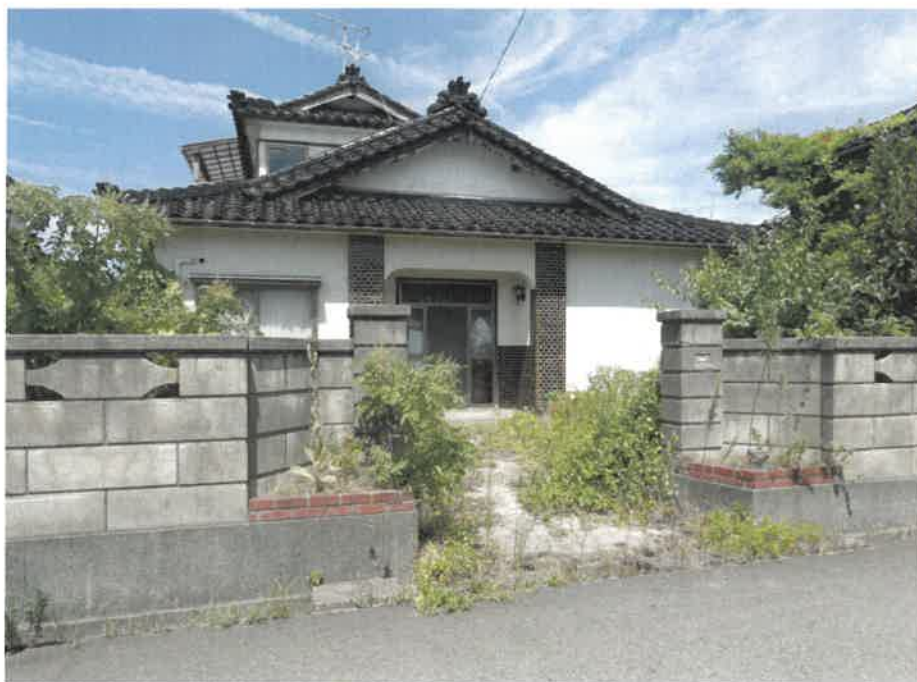
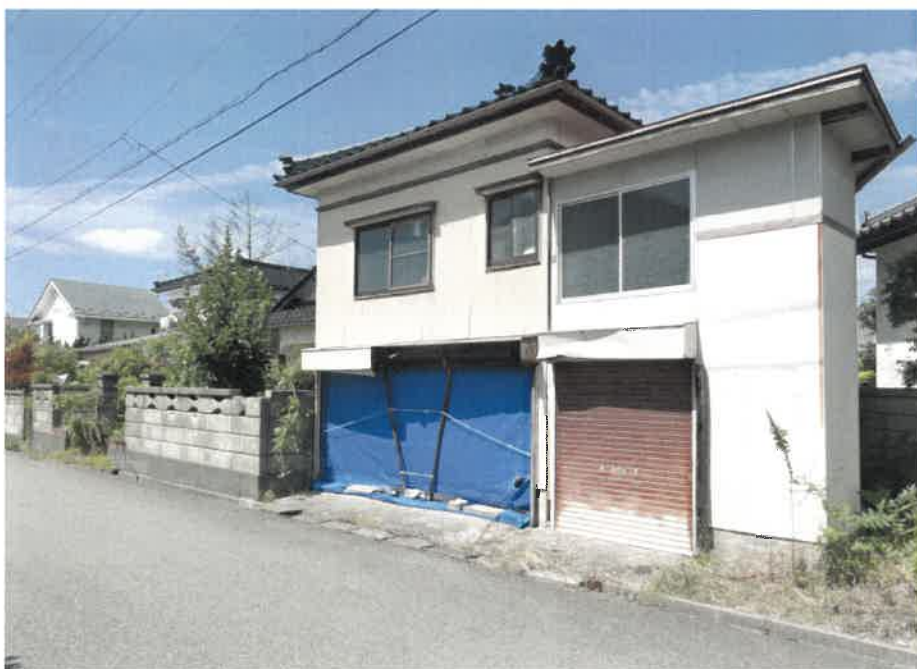
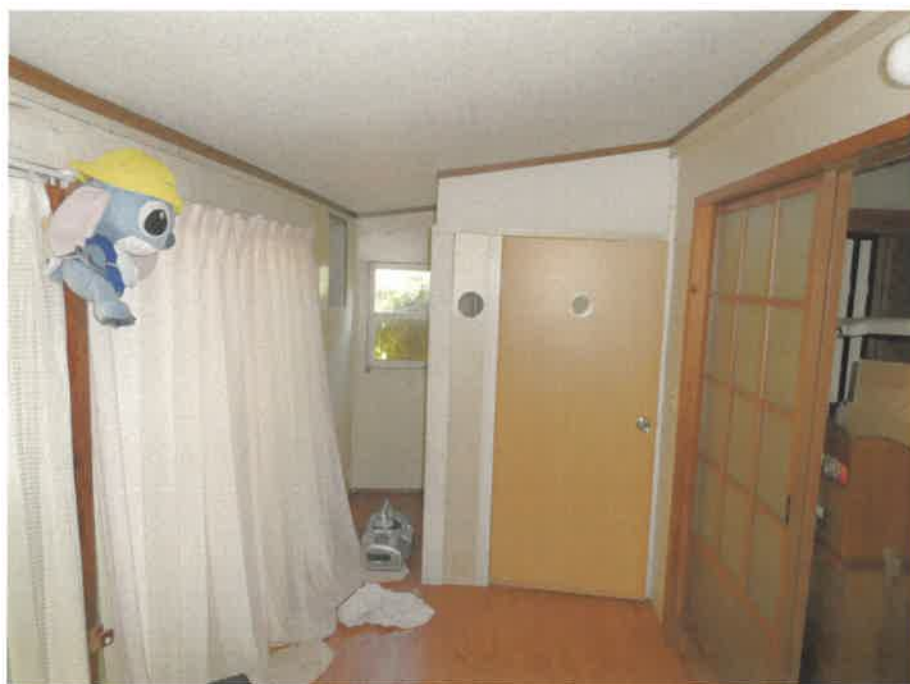
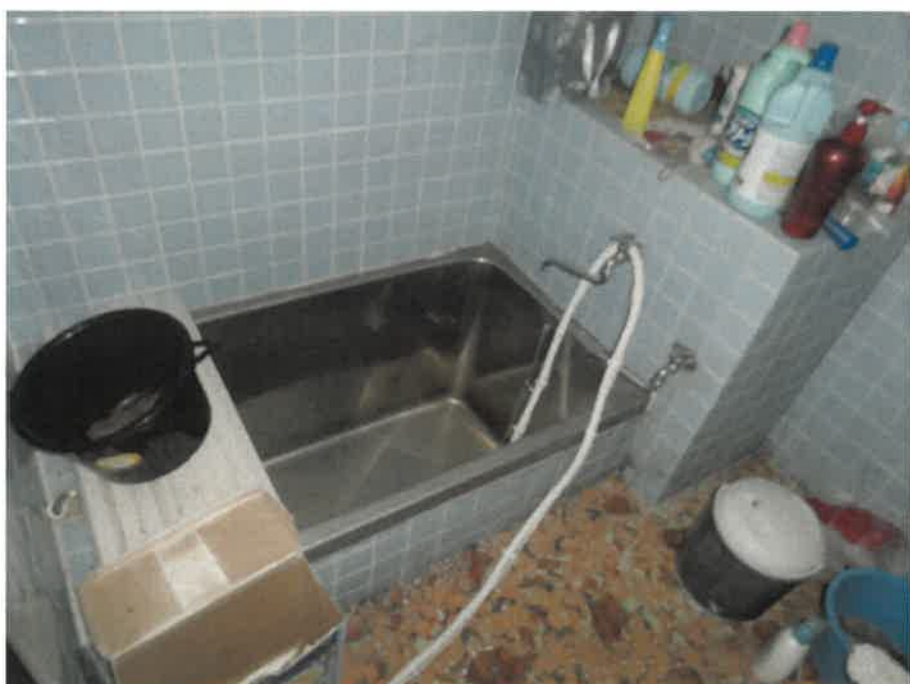
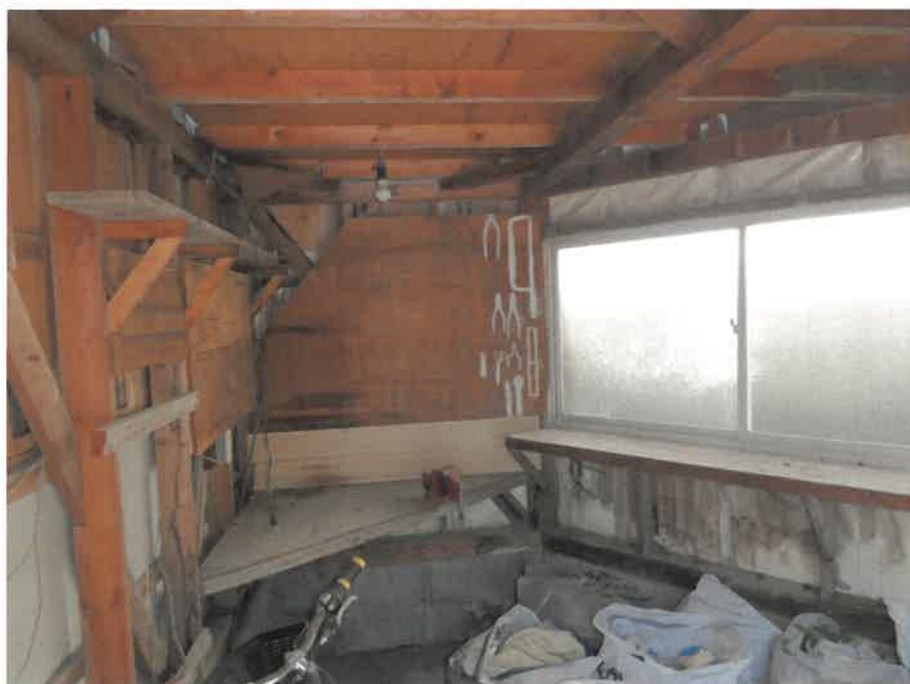
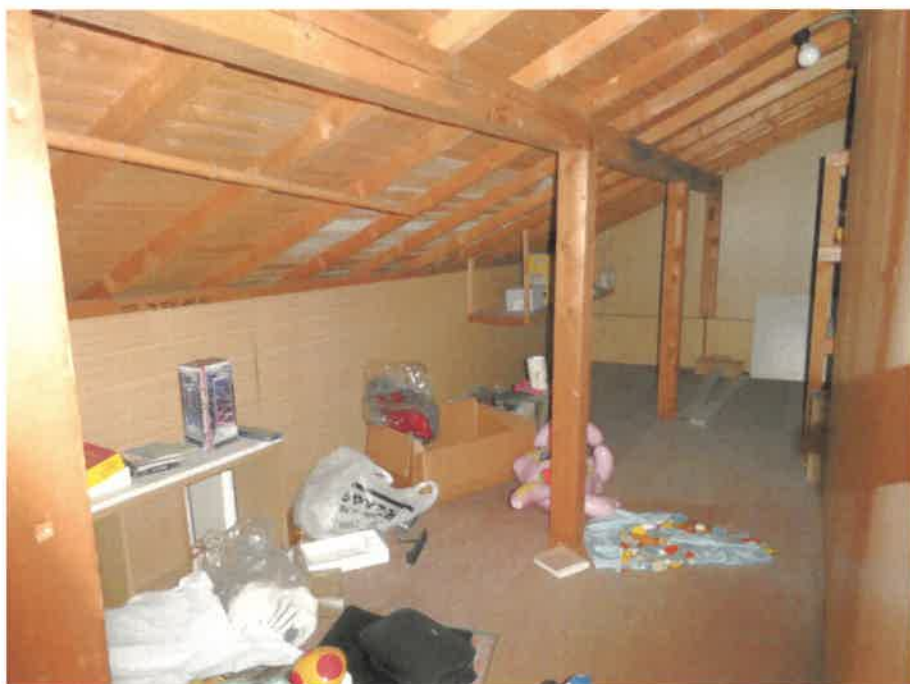
- 物件1は南側が道路と接しており、他の3方向は、塀が設置されている。境界杭は南東角以外に確認できなかった。
- 物件2には居住している者がおらず、大量に荷物が置かれている状態である。屋根瓦と軒先が無くなっているか所がある。シャッターに錆、破損しているか所が見うけられるほか、シャッターが無くなっているか所がある。  
縁側の天井が損傷したり、同所の床が抜け落ちており、その周囲が抜け落ちそうになっている。  
クロスが剥がれているか所が多数見うけられる。  
西側の2階に小屋裏収納庫が設置されている。

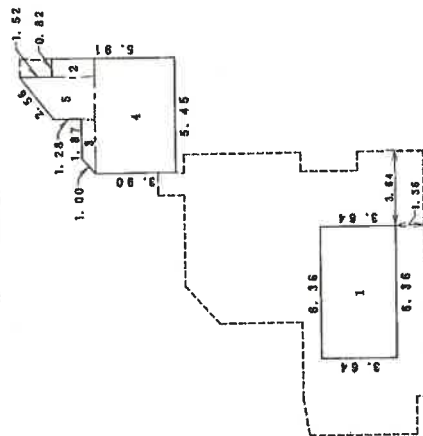
**求積表**

| 1 | 6.38 | x | 3.64 | | = | 23.1504 |
| 2 | 0.82 | x | 2.01 | | = | 1.6482 |
| 3 | (1.87 + 2.63) | x | 0.65 x 1/2 | | = | 1.4625 |
| 4 | 5.45 | x | 3.90 | | = | 21.2550 |
| 5 | (1.93 + 3.53) | x | 2.00 x 1/2 | | = | 5.4600 |

| 合計 | 52.9761 |
| 床面積 | 52.97 m <sup>2</sup> |

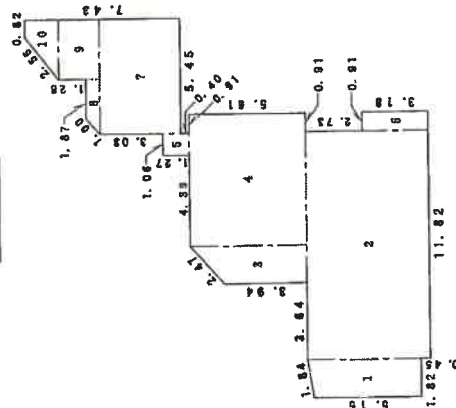
求積表

| 1 | (5.16 | + | 5.46) | $\times$ | 1.82 | $\times$ | 1/2 | = | 9.6642 |
| 2 | 5.91 | $\times$ | 10.91 | | | | | = | 64.4781 |
| 3 | (3.94 | + | 5.51) | $\times$ | 1.82 | $\times$ | 1/2 | = | 8.8905 |
| 4 | 5.61 | $\times$ | 6.36 | | | | | = | 35.6796 |
| 5 | 1.27 | $\times$ | 1.06 | | | | | = | 1.3462 |
| 6 | 3.18 | $\times$ | 0.91 | | | | | = | 2.8938 |
| 7 | 3.90 | $\times$ | 5.45 | | | | | = | 21.2550 |
| 8 | (2.63 | + | 1.87) | $\times$ | 0.65 | $\times$ | 1/2 | = | 1.4625 |
| 9 | 1.93 | $\times$ | 2.82 | | | | | = | 5.4426 |
| 10 | (2.82 | + | 0.82) | $\times$ | 1.60 | $\times$ | 1/2 | = | 2.4120 |

| 合計 | 153.8245 |
| 床面積 | 153.82 m <sup>2</sup> |
