## 期 間 入 札 の 公 告

# 現況調査報告書

(物件2、4、5)

評 価 書  
2分冊の2  
(物件2・4・5)

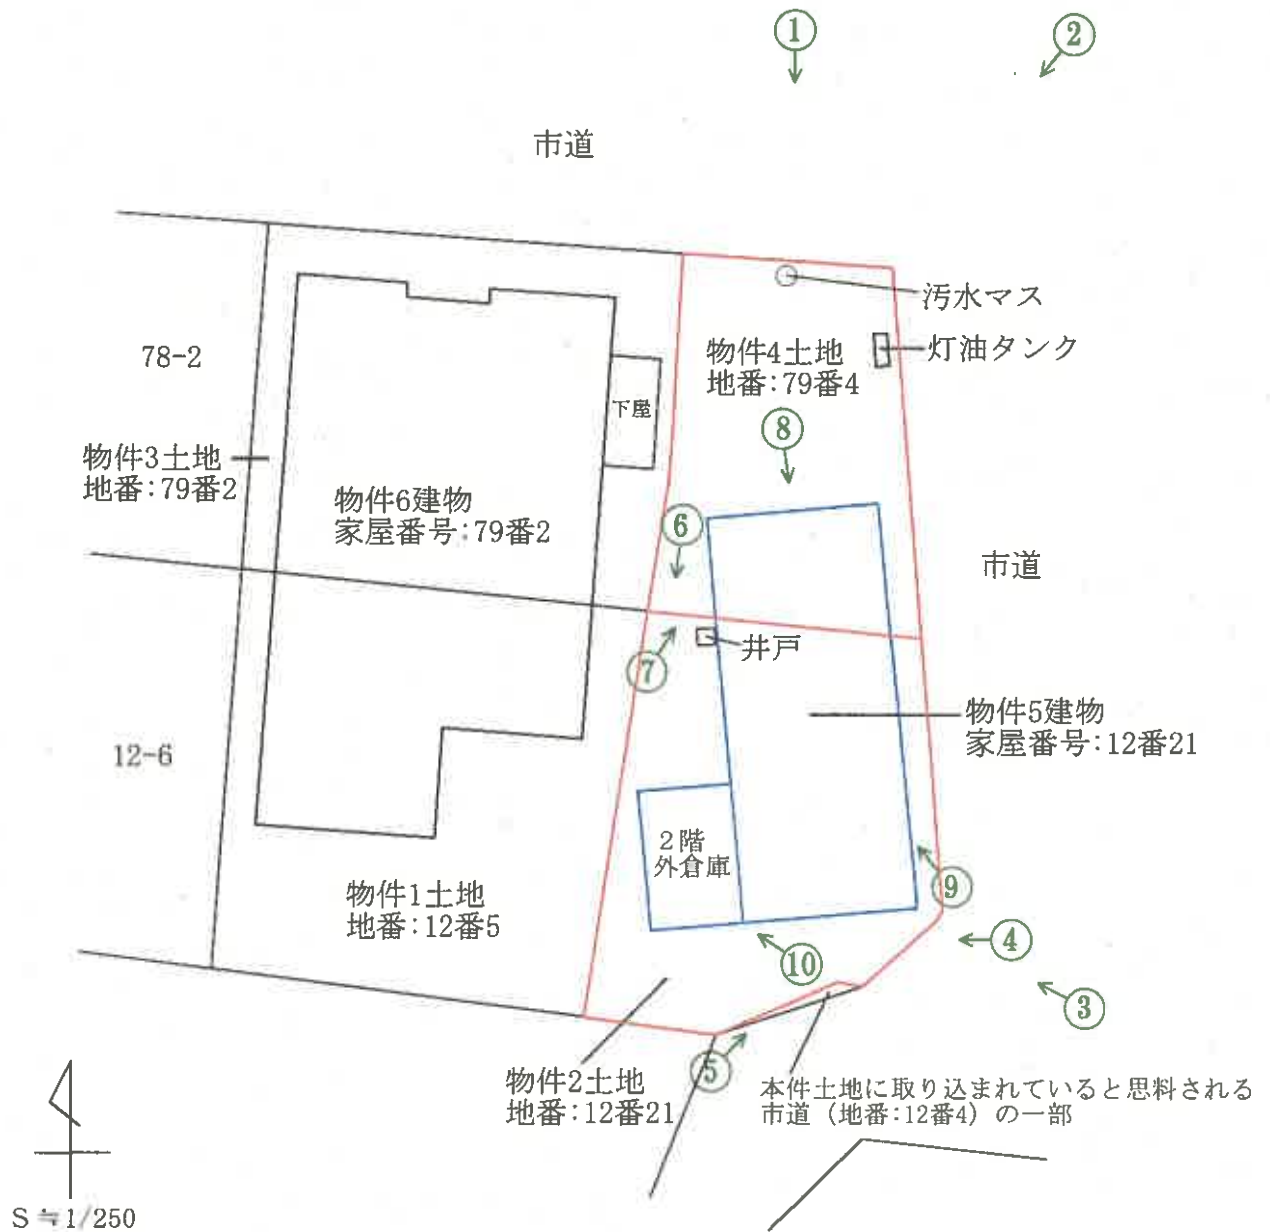
# 土地建物位置関係図

○は写真撮影場所であり、○印の中の数字は写真番号である。

※土地の形状及び建物位置関係は、概略を記載したものである。

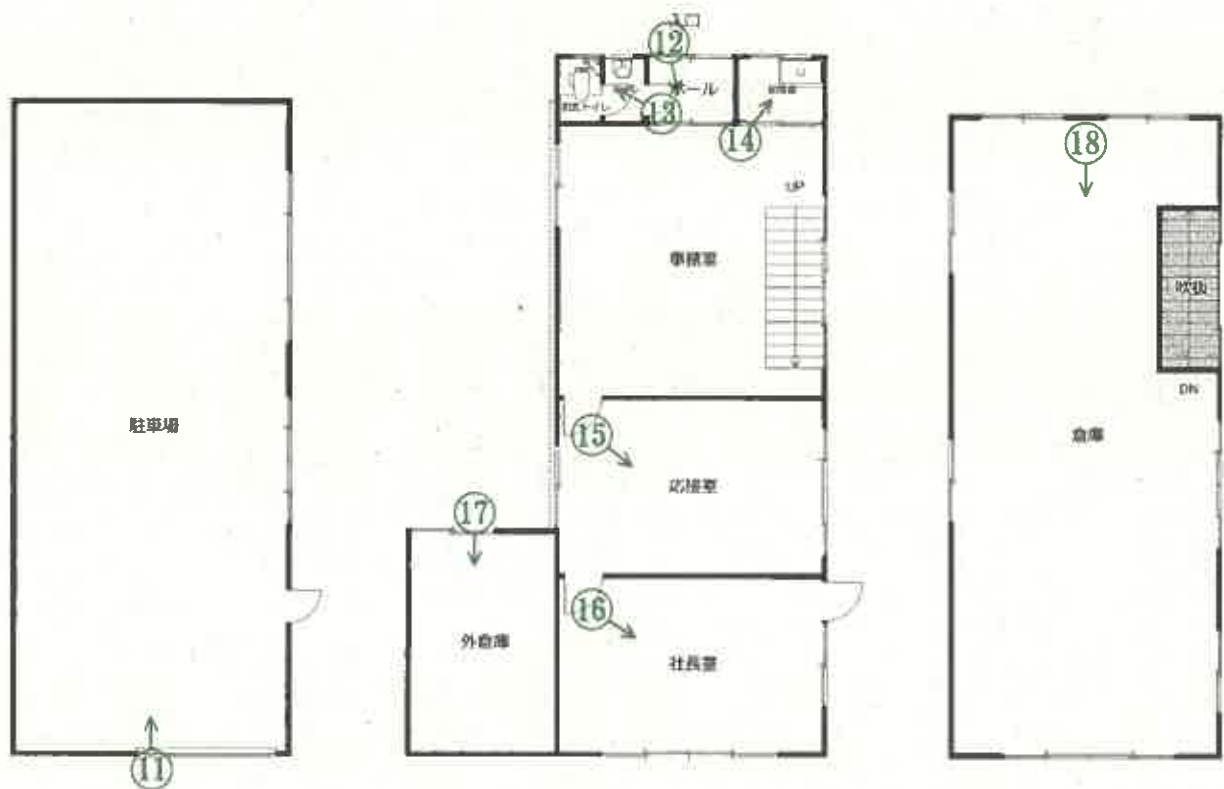
# 建物間取図

↑  
○は写真撮影場所であり、○印の中の数字は写真番号である。

| 区 分 | 主である建物 | |
|---|---|---|
| 現 況 用 途 等 | 現 況 用 途<br>間 取 り | 事務所・倉庫・車庫<br>附属資料「建物間取図」参照<br>1 階    車庫<br>2 階    事務所<br>3 階    倉庫 |

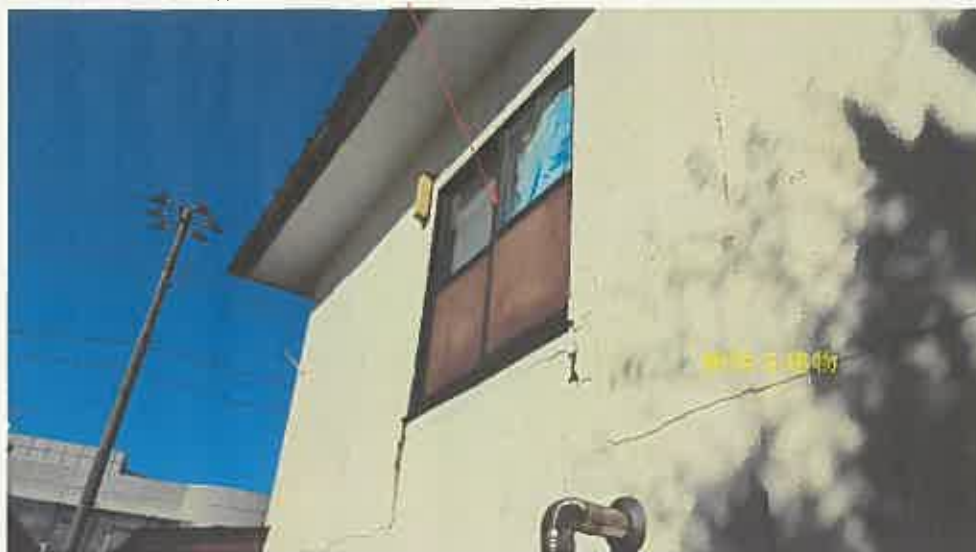
写真番号 7

- (1) 本件建物では水道、電気等のライフラインが使用できない状態である。
- (2) 本件建物の3階に上がる鉄階段（写真番号12）は、本件所有者が取得してから外階段を撤去して、内階段として設置したとのこと。
- (3) 本件建物は劣化等により外壁に亀裂が生じているほか屋根が一部腐食している（一部につき写真番号7～9）。また、1階の窓ガラスが割れている（写真番号9）。
- (4) 本件建物の2階外倉庫は、建物が剥離している（写真番号10）。
- (5) 本件建物内には大量の動産類が置かれている。

外階段があった当時の3階の出入口

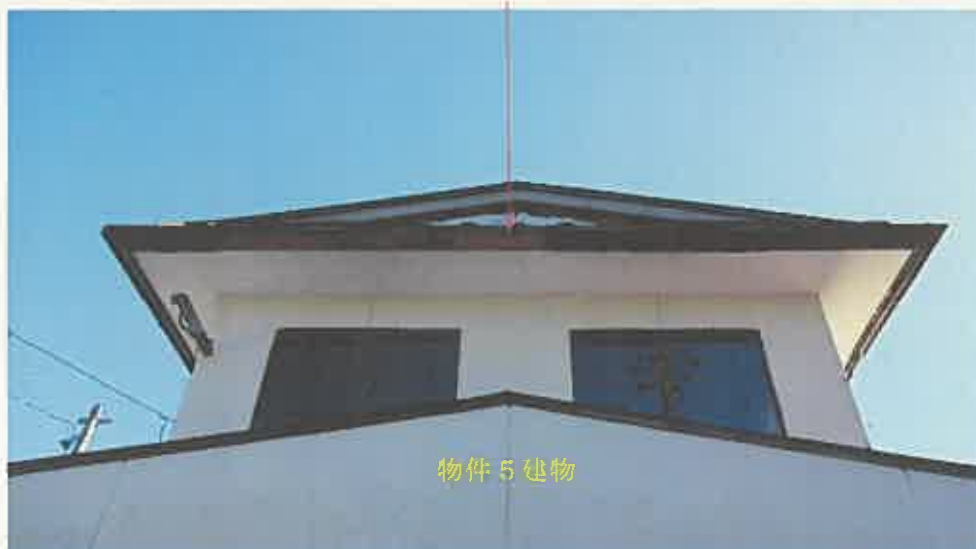
写真番号 8

屋根が一部損傷している

| 特記事項 | <ul style="list-style-type: none"> <li>・ 1 階車庫は建物内での往来が出来ず、南側の入口を利用する構造である。同車庫は排水が不十分であり、大雨時に、何度か浸水した。</li> <li>・ 2 階外倉庫も建物内での往来は出来ない。</li> <li>・ 3 階倉庫の直天井、内壁にはアスベストを使用している可能性がある。建物の取壊しに際しては、調査が必要である。</li> <li>・ 現在、電気は使用していない。</li> <li>・ 外壁が剥がれ、窓ガラスが割れている。</li> <li>・ 屋根の一部が錆びて崩落している。</li> </ul> |

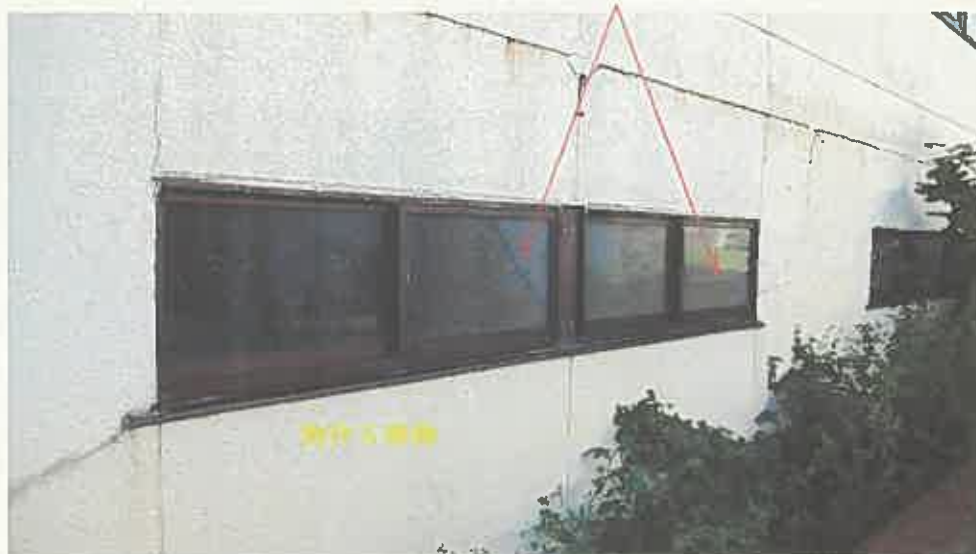
写真番号 9

ガラスが一部割れている

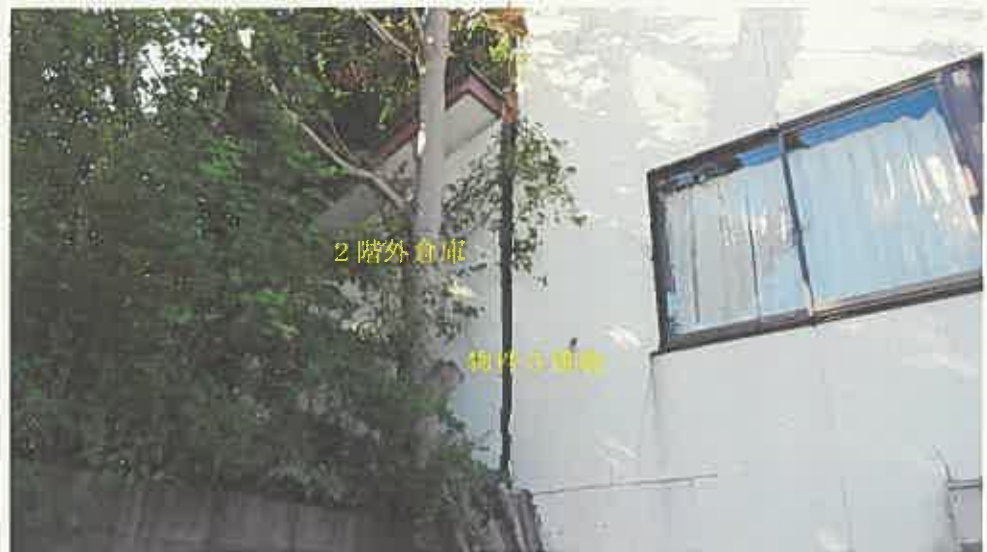
写真番号 10

前同

2階の外倉庫部分が剥離している

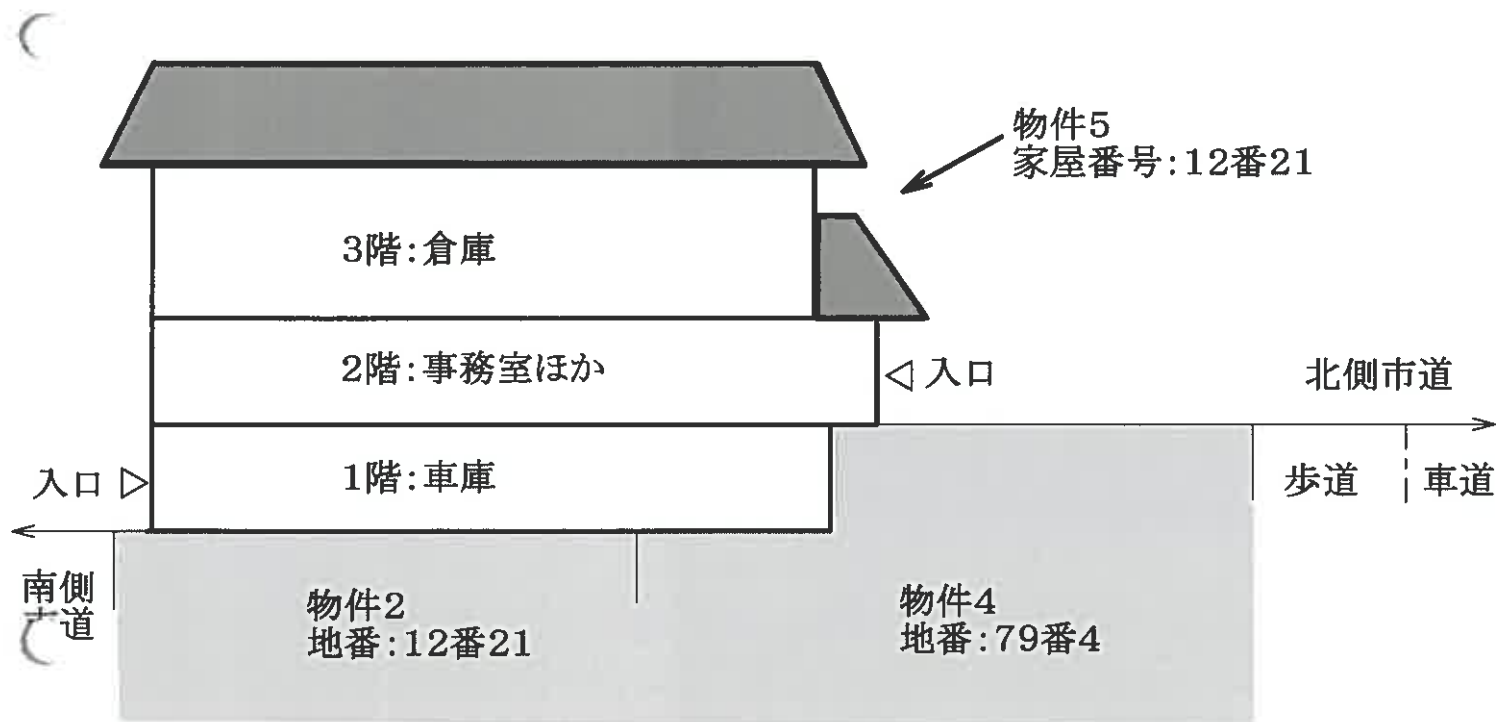
## 【参考】物件5建物 東立面図

| 画 地 の 状 況<br>(画地条件) | 地 積<br>形 状<br>間口・奥行<br>地 勢<br><br>そ の 他 | <p>2筆合計 222.29㎡<br/>ほぼ長方形<br/>間口約6.8m・奥行約21.0～25.0m<br/>段差あり<br/>南側は北側より約2.0m低い<br/>切土をして、物件5建物の1階部分を掘り込めている（東立面図参照）。</p> <p>ない</p> |
