期間入札の公告

2 所 在 徳島県名西郡石井町浦庄字下浦 929番地27
 家屋 番号 929番27
 種 類 居宅
 構 造 鉄骨造亜鉛メッキ鋼板葺2階建
 床 面 積 1階 78.98平方メートル
 2階 19.38平方メートル

現況調査報告書

評 價 書

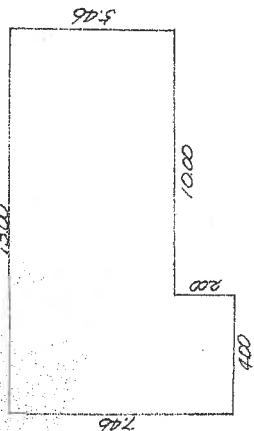
一階

$$\begin{array}{r} 1300 \times 5.46 = 72.98 \\ 400 \times 2.00 = 8.00 \\ \hline \text{計} & 78.98 \end{array}$$

床面積 78.98m²

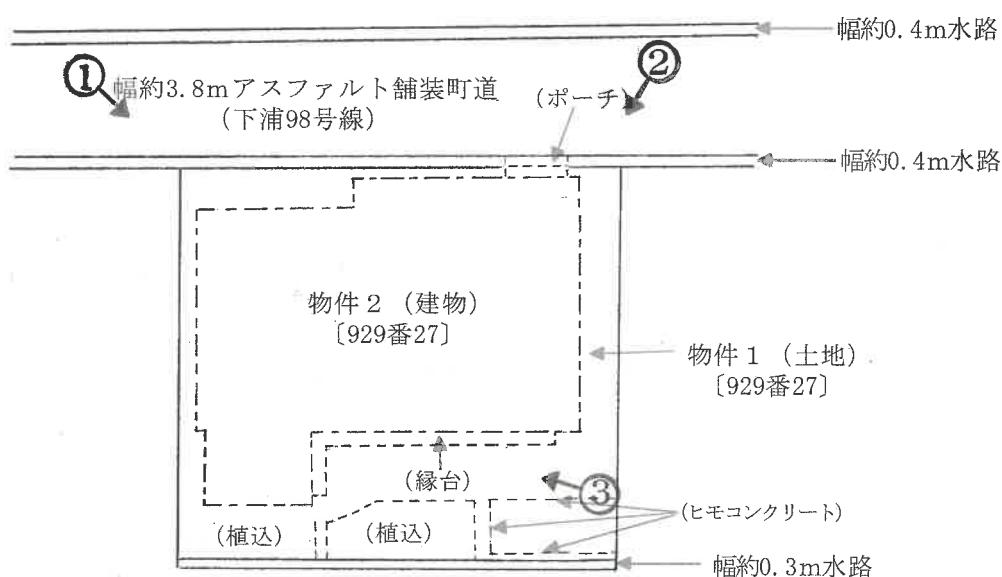
土地建物位置関係図

- ・ 物件1土地につき法務局には「地図に準ずる図面」「地積測量図」が存在する。現況目視上は本件土地の範囲は比較的明瞭である。もっとも、本件土地の南端部分には水路が存在するところ、同水路と本件土地の境界との位置関係については判然としない。

- ※ 図中における土地、建物及び工作物や接面道路、水路等の形状、規模、位置関係の他、筆界、縮尺等については、現地踏査結果並びに土地公図、地積測量図、建物図面等を基に概ね推定したものであり、確定的ではなく、現況と相違する場合がある。

| 土地の利用状況 | <ul style="list-style-type: none"> ● 物件 2 (建物) の敷地として利用されている。 ● 南側には幅約 0.3m の水路を介し、高さ約 2m のコンクリート造擁壁が築造され、上方に住宅地が存する。尚、当水路と物件 1 (土地) の境界との位置関係については判然としない。 ● 東辺及び西辺が住宅地にそれぞれ隣接する。 ● 東辺、西辺境界付近にコンクリートブロック塀が存する。 ● 玄関前ポーチ (幅約 0.8m、長さ約 2.2m) の一部が北側に隣接する幅約 0.4m 水路上に付設されている。 ● 画地南方にヒモコンクリート部分、植込が存する。 ● 物件 1 (土地) の占有状況については現況調査報告書のとおり。 <p style="text-align: right;">(別添土地建物位置関係図参照)</p> <p style="text-align: center;">〔目的外建物 あり (なし)〕</p> |

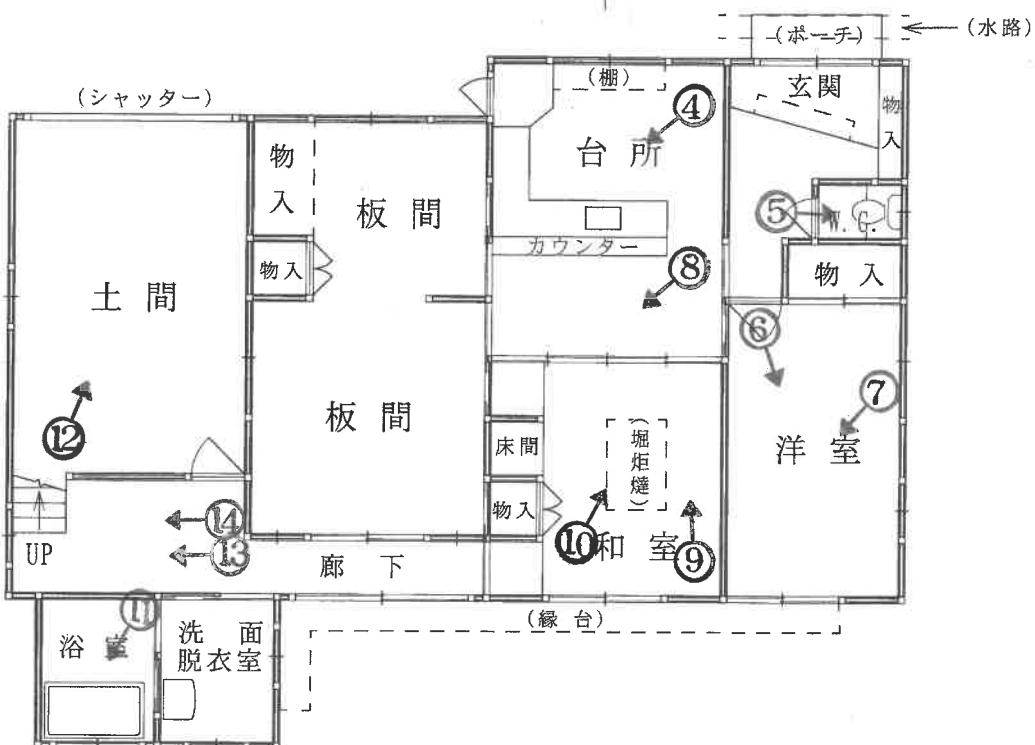
間取り図

1 階 $111.98m^2$ (概測)

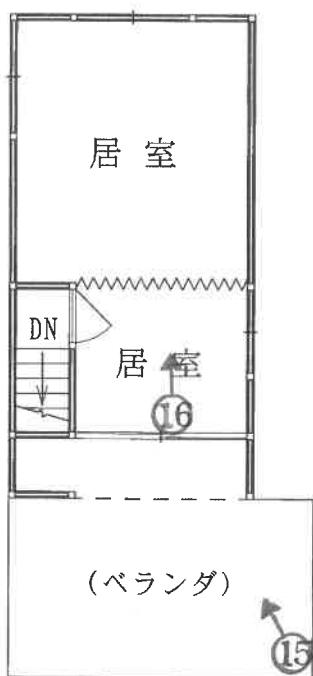
2 階 $19.38m^2$ (現況=登記)

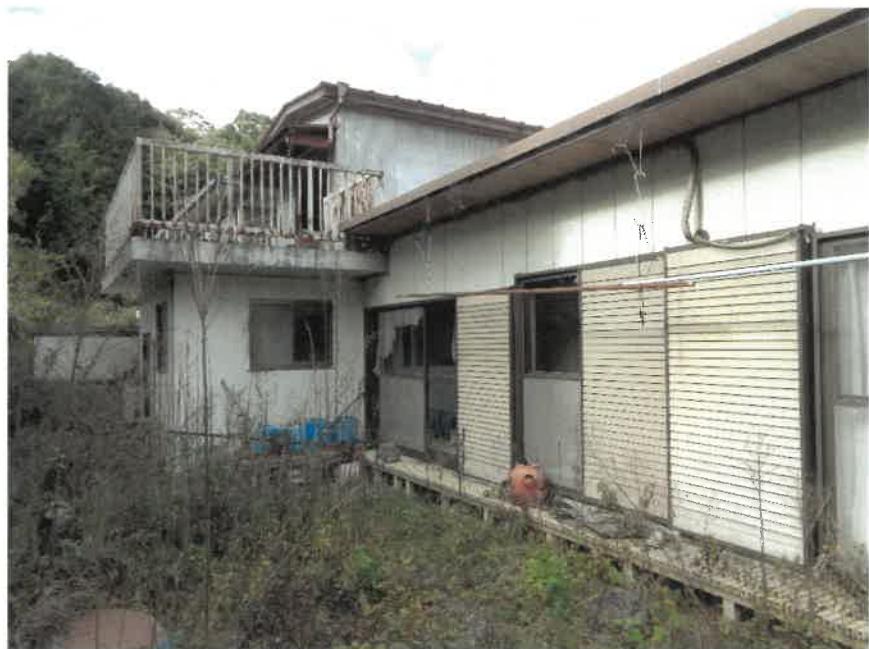
3

- ・ 物件1土地は、ほぼ全体が物件2建物の敷地となっており、土地上には駐車場スペースはない。
- ・ もっとも、本件土地の南側部分には、比較的狭小な庭が存在する（写真3）。

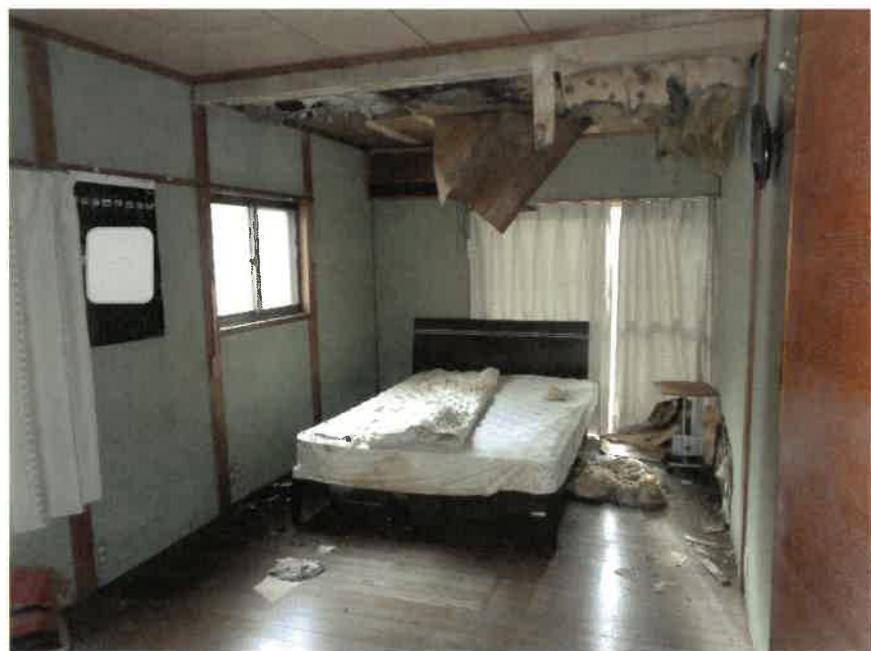
6

- ・ 物件2建物は昭和47年新築（昭和48年増築）の物件であるところ、経年劣化が顕著に見受けられる。
- ・ 写真8に示す部分には雨染みが見られるほか、写真6、7、10に示す部分では雨漏りにより天井板が崩落している状況が確認できる。また、写真13、14に示す部分では天井材、床材が腐食しており、写真15に示す部分では手すりが錆びついている。
- ・ また、建物内部では、家財道具が残置された状態となっている。

| 保守管理の状態 | <p>劣る</p> <p>※全体的に経年劣化が進んでいる他、1階の天井にかなりの損傷が見られ、雨漏り箇所及び雨漏りによる壁の変色、ハガレも多く認められる。また、外壁にもヨゴレの他、ベランダ付近や軒裏部分にも破損箇所が見受けられる。</p> |
